REHABILITACIÓN ESTRUCTURAL PASARELA BELLAVISTA, TOMÉJ. Flores Salazar¹, C. Oyarzo Vera², M. Nozaki Uribe³**RESUMEN:**

En este informe, se encuentra la evaluación de una estructura histórica perteneciente a la comuna de Tomé, VIII Región del Biobío. Se trata de una pasarela que conecta la antigua Fábrica Textil con el barrio Bellavista.

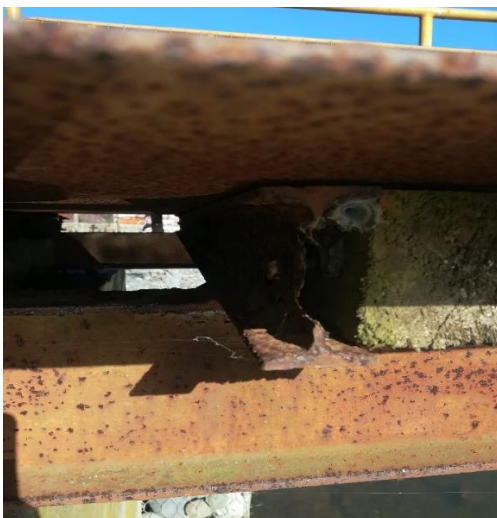
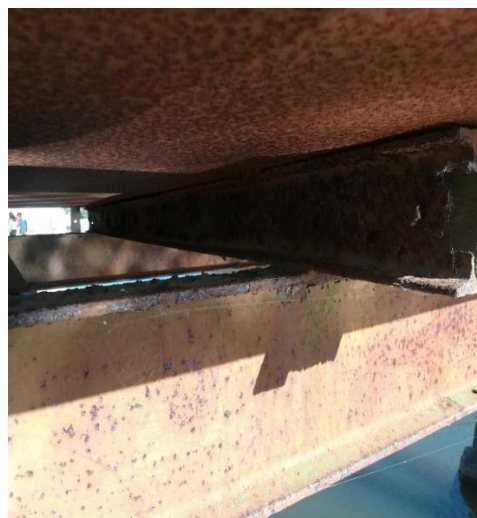
La pasarela presenta daños significativos de corrosión en su superestructura, tanto en las vigas principales, como en las secundarias. Como el sector de emplazamiento de la estructura presenta un ambiente húmedo con condiciones de salinidad por su cercanía a la costa, las vigas principales y secundarias se encuentran afectadas en su totalidad por la corrosión. Observándose un deterioro significativo en los perfiles estructurales, inclusive perdiendo parte de la sección transversal en algunas vigas secundarias (Fig.7). Las vigas principales presentan un menor deterioro debido a que tiene un mayor espesor, lo que les permite soportar de mejor forma la corrosión, sin perder parte de su sección.

La placa que permite el tránsito peatonal también ha sido afectada por la corrosión, especialmente en los extremos longitudinales de esta. Sin embargo, esto no constituye un daño que ponga en riesgo la seguridad o operatividad de la estructura.

Fig.7: Corrosión en vigas principales y secundarias

Para la superestructura se plantea una recuperación estructural de refuerzo, puesto que las vigas principales no cumplen con los códigos de diseño actuales. Por otro lado, las vigas secundarias a pesar de cumplir con los esfuerzos solicitantes, estas, se encuentran muy afectadas por la corrosión, presentando severos daños en la sección de los elementos. por ende, se plantea un cambio

completo de la superestructura de la pasarela, usando perfiles que resistan la demanda de cargas solicitantes. Estos perfiles deben ser del tipo galvanizados, para que resistan el ambiente marino presente en la zona y así evitar la corrosión del material.

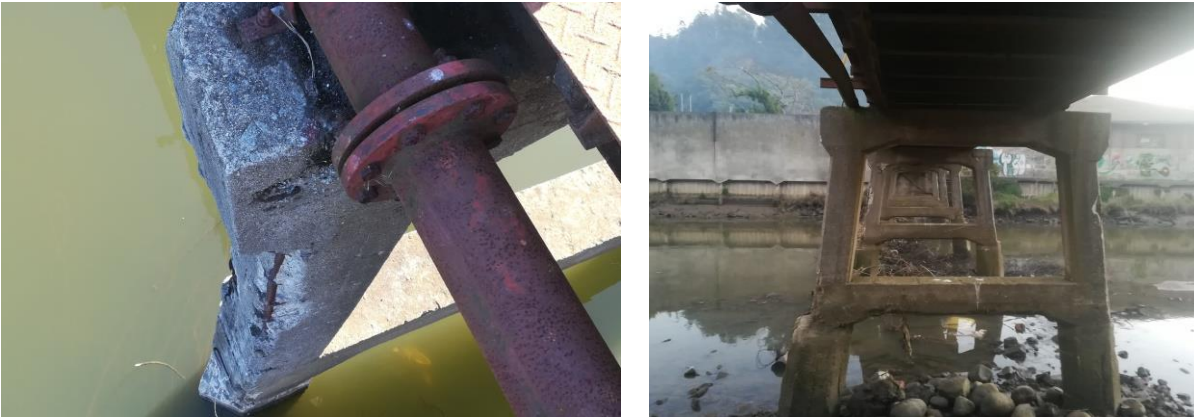
La subestructura en cambio, presenta deterioro superficial, provocando daños en el recubrimiento de todas las cepas de la pasarela, inclusive perdiendo en su totalidad el recubrimiento en algunas zonas que dejan expuestas las armaduras de refuerzo. Este daño es provocado por el ambiente salino de la zona, el cual alcanzo el acero de refuerzo a través de pequeñas fisuras, grietas o la misma porosidad del hormigón. Además, es posible que se haya usado arena de playa para la fabricación del hormigón, lo que facilita la oxidación de la armadura, provocando un incremento de volumen de las barras y el posterior desprendimiento del recubrimiento. En las siguientes imágenes se muestran las cepas con sus respectivos daños de recubrimiento

Fig.8: Daños en cepas

Por otro lado, la subestructura, al no presentar daños severos en sus elementos, se plantea una recuperación estructural de reparación, reforzando la sección perdida por el deterioro del tiempo, recuperando su rigidez original y disminuyendo así sus desplazamientos, para que estos se encuentren dentro del margen permitido por la normativa actual. Se plantea un aumento de sección en las columnas de las cepas, dejando una sección de 40x35 cm.

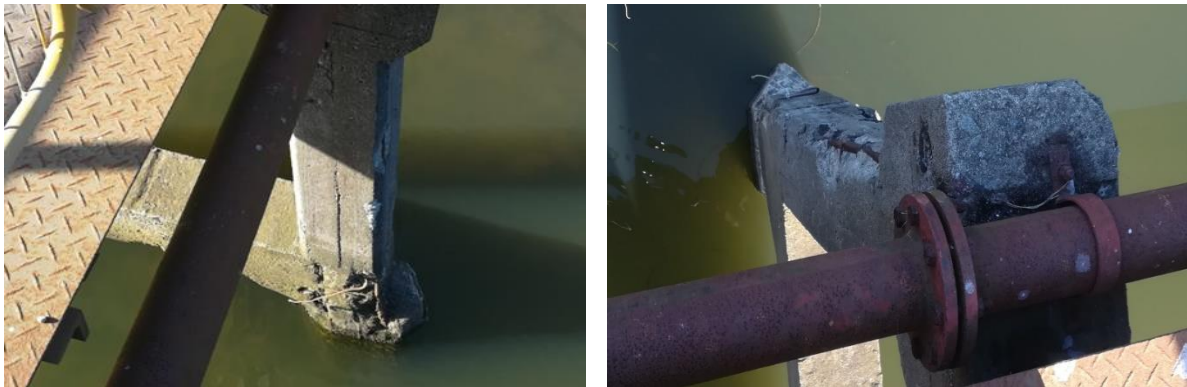
Fig.9: Daños en cepas

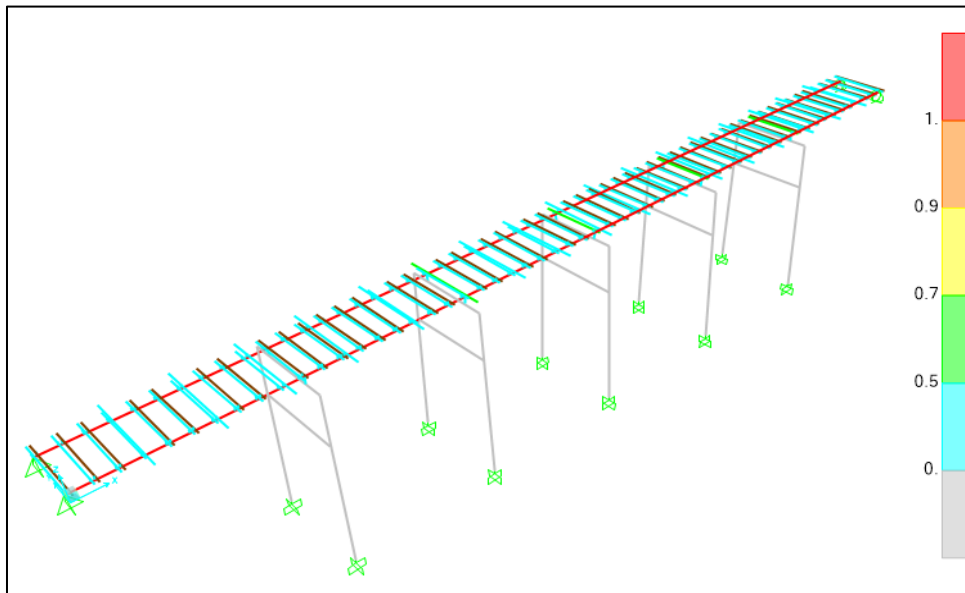
Fig.14: Relación de interacción elementos de acero estructural en estructura actual

En la imagen se observa que las vigas secundarias cumplen la relación de esfuerzos, las vigas más solicitadas trabajan a un 57.1% y son las vigas secundarias de mayor longitud, las cuales se muestran en color verde.

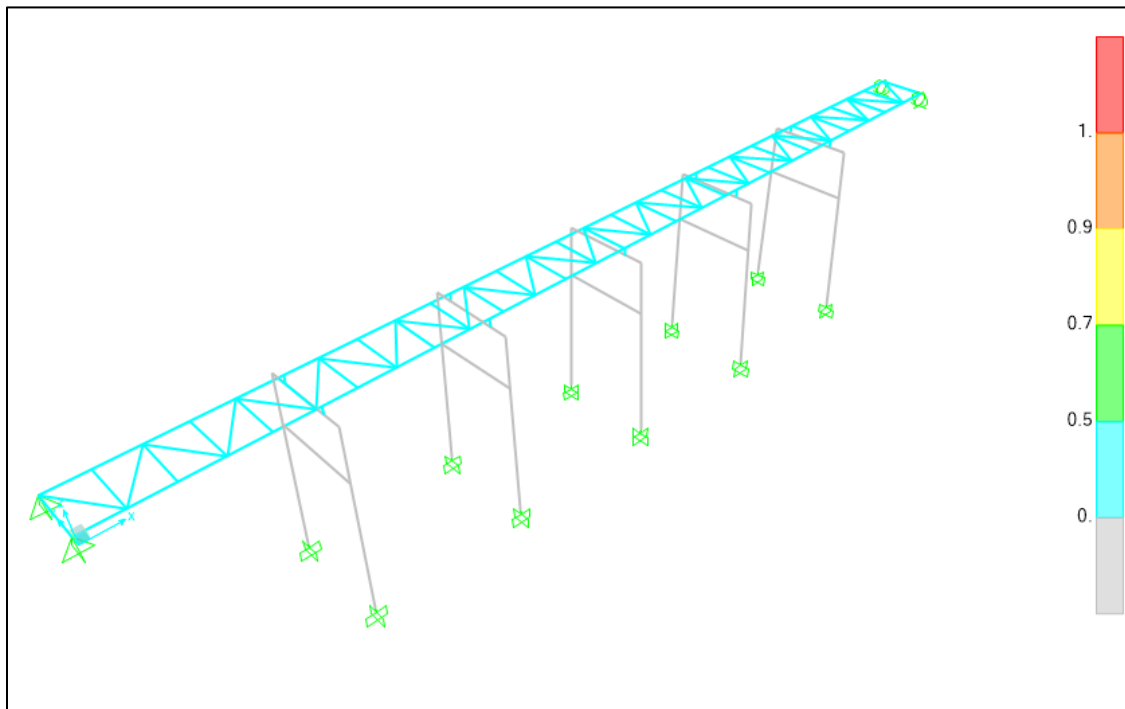
En la siguiente imagen se observa la relación de esfuerzos de los elementos de acero estructural, en ella se observa que los nuevos perfiles no se encuentran sobre exigidos, los cuales no superan el 50% de trabajo.

Fig.15: Relación de interacción elementos de acero en recuperación estructural
