## EVALUACIÓN DE SALUD ESTRUCTURAL IDENTIFICACIÓN DE PATOLOGÍAS Y SOLUCIONES EN LA ESCUELA BÁSICA BELLAVISTA TOMÉ

El presente artículo expone la evaluación estructural de la Escuela Básica Bellavista. Esta construcción es perteneciente a la comuna de Tomé, Región del Biobío. fue construida por la empresa textil Oveja Tomé con el objetivo de entregar educación a hijos de sus trabajadores.

Esta escuela corresponde a una estructura de hormigón armado, albañilería y madera. Dividida en 4 módulos de 1 y 3 pisos.

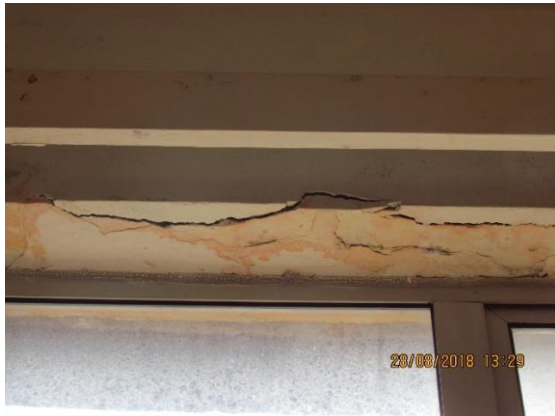
Para realizar esto, se procede a realizar un levantamiento de campo por las salas y los pasillos de los pabellones B y C con el fin de detectar las fallas de manera visual. Al realizar esta actividad se pudo observar que las fallas más recurrentes correspondían a fisuras en las vigas y columnas que rodean las ventanas en el interior de la estructura, tal como se muestra en la Figura 3. En algunas de estas fisuras se

pudo observar la presencia de la armadura expuesta, las cuales presentan corrosión. A la vez que se pudo apreciar el tipo de armadura presente en esta edificación (armadura lisa). Por el exterior las fallas más significativas se pueden apreciar en los marcos de las ventanas observándose una pérdida de sección de estas y, armaduras expuestas debido al desprendimiento de su recubrimiento (Figura 4). Además, se pudo identificar significativas muestras de humedad en el hormigón.

a) Daño en viga.

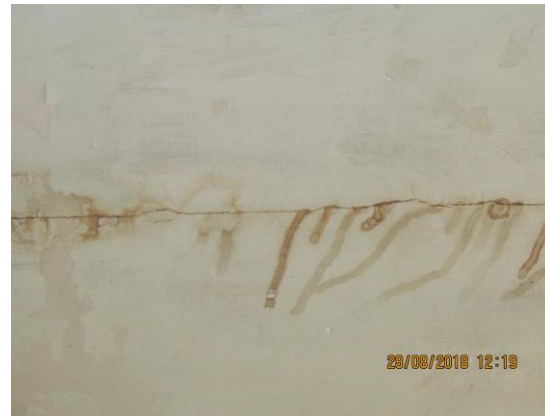
b) Daño en losa.

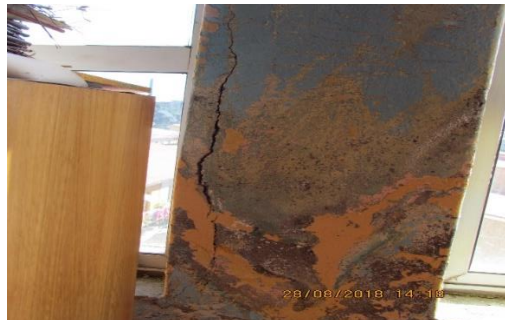
c) daño en columna.

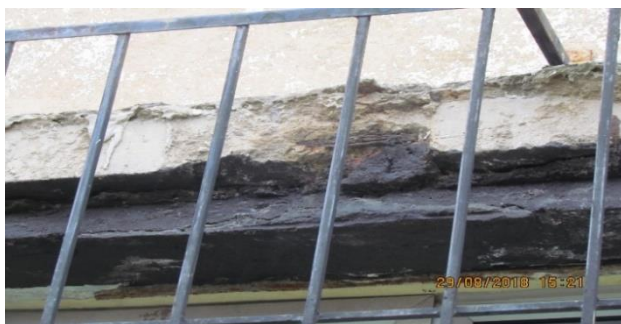
a) Daño en viga.

*Figura 4: Daños en el exterior de la estructura.*

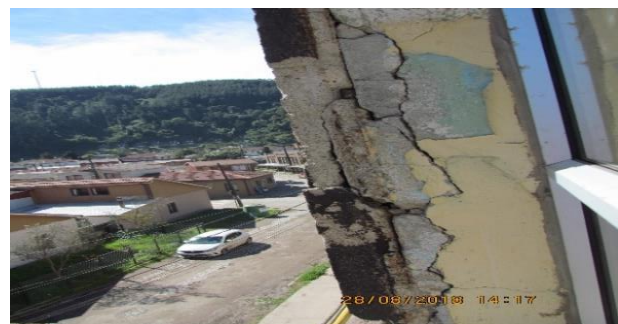
b) Daño en columna.

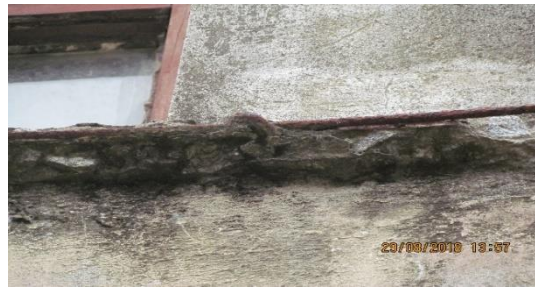
c) Daño en cornisa.

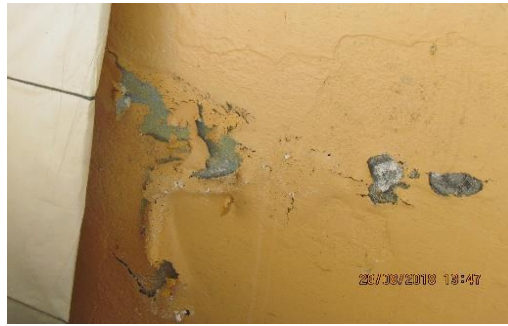
**Leve:** fallas provocadas por la humedad sin riesgo de desprendimiento ni pérdida de sección en los elementos estructurales.

a) Daño Leve

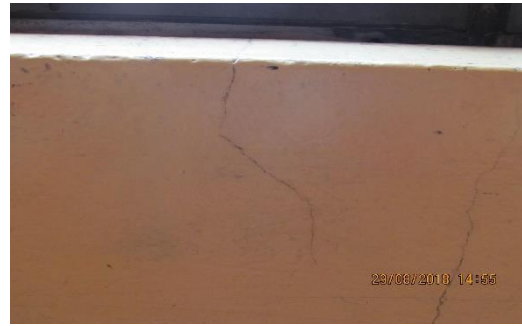
**Media:** Presencia de fisuras en los elementos estructurales, sin riesgo de desprendimiento en los elementos estructurales (Figura 7).

b) Daño Medio.

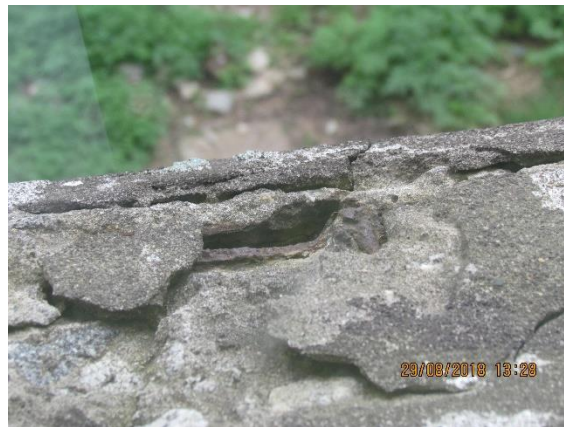
*Figura 8: Falla del tipo Grave*

**Grave:** Presencia de fisuras en elementos estructurales, con evidentes signos de patologías como corrosión, degradación del hormigón. Riesgo inminente de desprendimiento de material en los elementos estructurales (Figura 8).

- Reemplazo de armaduras utilizando barras de traslape: para las secciones, en las cuales se observa evidente pérdida de sección en el acero se recomienda este tipo de reparación. Esta técnica permite reparar y restituir la continuidad de una barra de acero cortada o que haya superado el

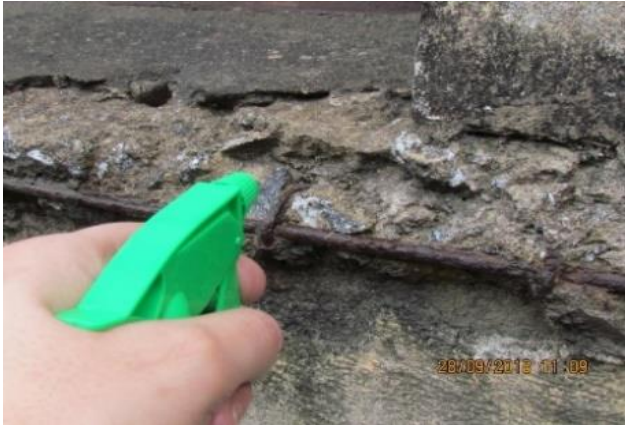
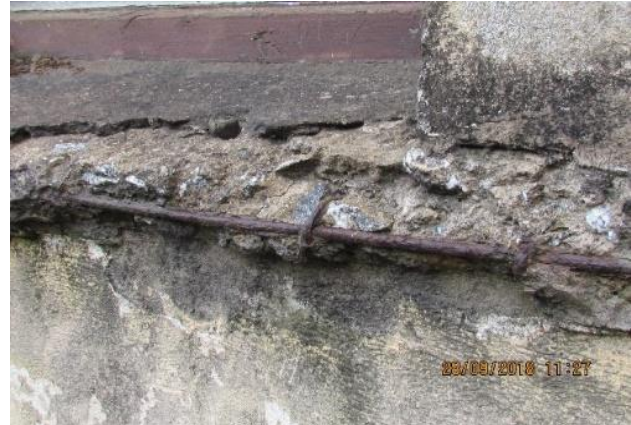
En la Figura 9 podemos apreciar la aplicación de la disolución de fenolftaleína a una sección in situ en la cual se puede observar la armadura expuesta a la vez podemos ver que pasados unos minutos después de aplicada la disolución no se aprecian cambios de coloración lo cual nos indica que la sección donde se aplicó esta disolución se encuentra carbonatada.

*Figura 9: Ensayo de la fenolftaleína in-situ.*

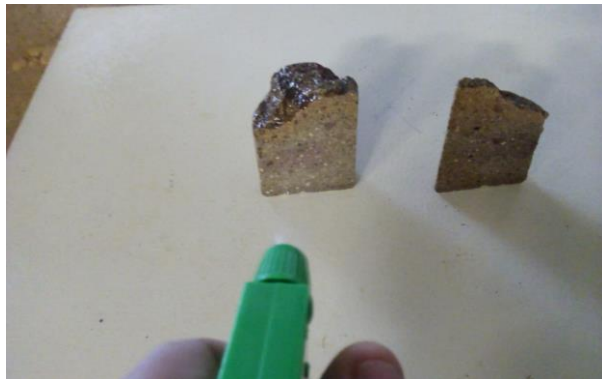
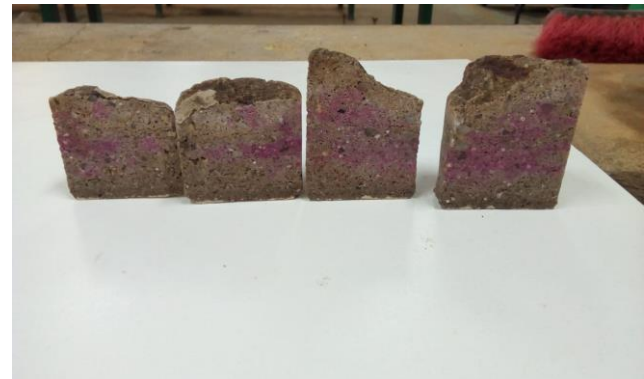
En la Figura 10 podemos apreciar la aplicación a una muestra proveniente de la escuela, la cual fue cortada en el laboratorio y aplicada la disolución. En estas muestras se puede apreciar un cambio de

coloración en el centro de la probeta, la profundidad medida de la carbonatación fue de 2 cm, a la vez se puede apreciar una vía por donde la carbonatación se introduce hacia la armadura.

*Figura 10: Ensayo de fenolftaleína en el laboratorio.*

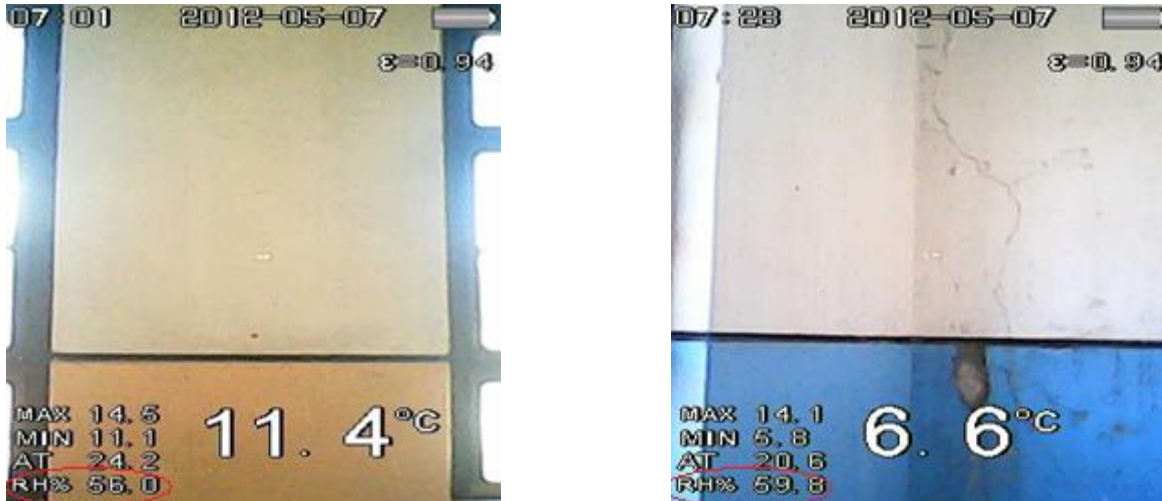
En la Figura 11 podemos observar una columna vista desde el interior del edificio, en esta se puede observar que la humedad relativa del elemento es de un 56% y un 59.8%, respectivamente.

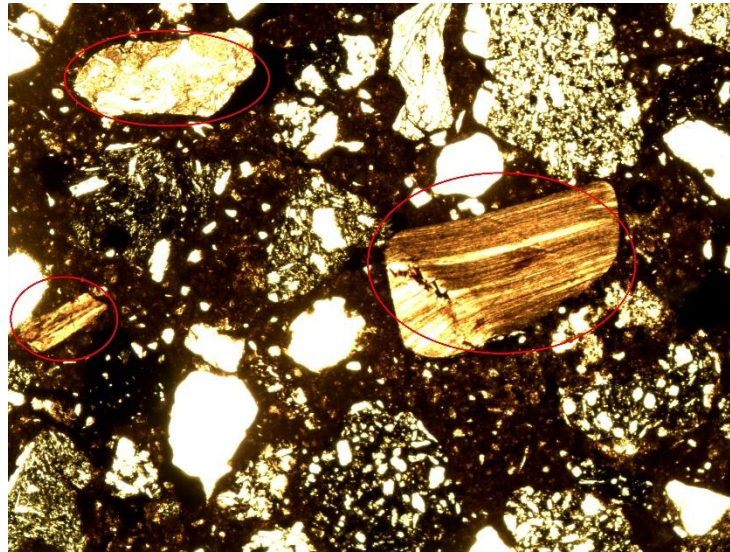
*Figura 14: Imagen obtenida del microscopio.*

Este ensayo tiene como finalidad identificar el árido utilizado en la fabricación del hormigón utilizado en la construcción de la escuela. Diversos testimonios de los pobladores del sector Bellavista, relatan que, en las construcciones hechas por la empresa textil, el árido utilizado era proveniente de la playa del sector. Para poder confirmar la presencia de este tipo de árido se recurre a este ensayo. Se extrae una muestra de hormigón de la escuela, otra muestra extraída de la misma playa para así poder realizar las comparaciones. En la Figura 14 podemos observar la imagen extraída desde el microscopio donde se puede apreciar la presencia de “conchitas” de mar, y algunos fragmentos de coral. A la vez en esta muestra podemos ver alta presencia de basalto y granitos de la cordillera de la costa. Los granos encerrados en la Figura 14 son las “conchitas” de mar encontrados en la muestra analizada. Cabe destacar que la presencia de este tipo de granos (conchitas), son casos puntuales dentro de la muestra.

Para complementar este ensayo se procedió a realizar medidas de los granos en los cuales estamos interesados. Para tener un rango de dimensiones los fragmentos están entre 0.24 mm y 0.76 mm de largo, de ancho el rango varía entre 0.06 mm y 0.4 mm.

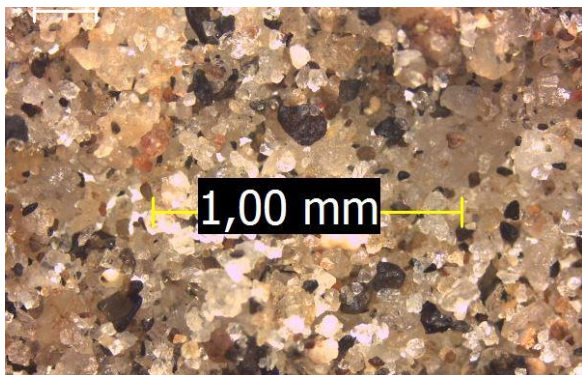
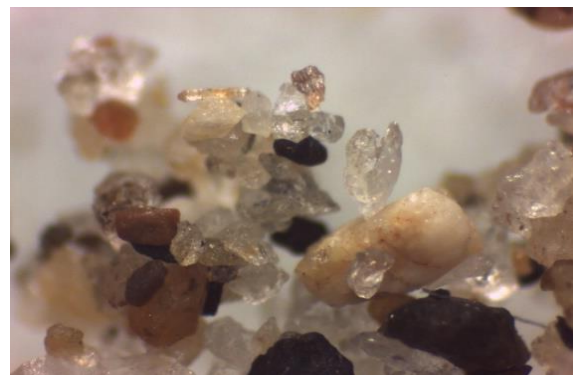
En la Figura 15 podemos observar una muestra de la arena de la playa, con la cual podemos realizar la comparación de esta muestra con la anteriormente analizada del hormigón. De esta muestra podemos observar gran presencia de Basalto, cuarzo y granito de la cordillera de la costa de la misma configuración obtenida en la muestra de hormigón analizada. Al igual que en el hormigón podemos observar presencia de conchitas de mar. La cantidad de estas no son de gran magnitud.

Al analizar las dos muestras y las similitudes presentes entre cada una podemos afirmar la presencia de arena de playa en el hormigón de la estructura. La utilización de este tipo de arena en las estructuras de hormigón armado, son totalmente inadecuadas ya que se produce un deterioro en el hormigón y principalmente en las armaduras de acero, pues la presencia de la salinidad de la arena de mar favorece el avance de la corrosión en estas.
