EVALUACION DEL DESEMPEÑO ESTRUCTURAL DE UN MURO DE ALBAÑILERIA REFORZADO CON MALLA ELECTROSOLDADA

J. Hermosilla Medina¹, C. Oyarzo Vera² & E. Behrens Rincón³

RESUMEN: Este documento presenta un estudio experimental donde un muro de albañilería reforzado con malla electrosoldada (WWM) es sometido a la acción de cargas cíclicas en el plano, con el objetivo de comprobar su efectividad como refuerzo y su efecto en el comportamiento dinámico del muro.

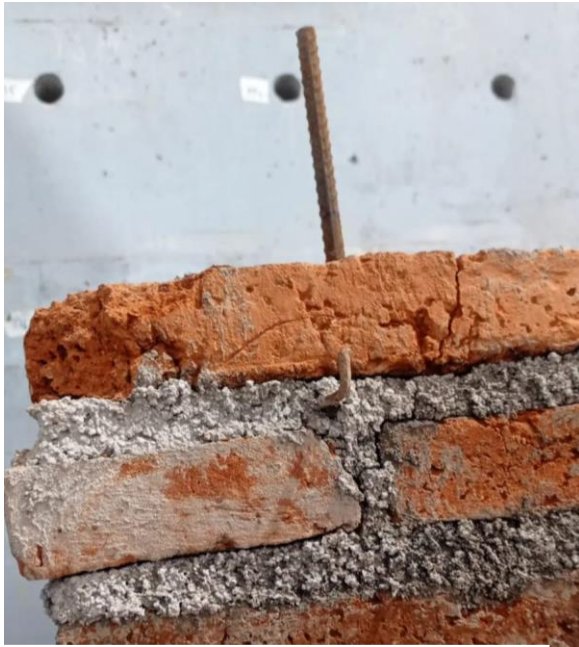
En el proceso de levantamiento del muro, se instalaron 5 espigas equidistantes las unas de las otras en la parte superior, los cuales indujeron una ruptura accidental en la esquina superior de los ladrillos (ver Figura 7). Afortunadamente fue un daño localizado, el cual se resolvió reforzando la zona con una tira de 250 (mm) de ancho de fibra de carbono CFRP Sika Wrap – 300C y adheridas con Sikadur-300, la cual cubre la zona afectada en ambas caras. (ver Figura 8)

Figura 7: Ruptura en esquina superior del muro debido a espiga (Fuente: Elaboración propia)

Figura 8: Esquina reforzada con CFRP (Fuente: Elaboración propia)

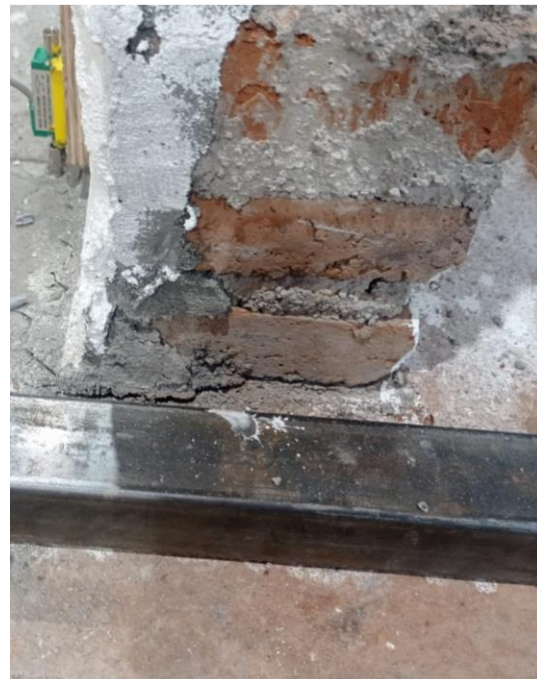
En la Figura 18 se observa como tensión máxima en extensión 5,587 (T) con un desplazamiento de 5,492 (mm). En contracción se llega a un valor de 6,614 (T) con un desplazamiento de -6,673 (mm). Durante el primer ciclo de la secuencia de extensión se pudo observar el desprendimiento por falla de adherencia en los ladrillos de la base del espécimen, llegando esta falla hasta casi un cuarto de la longitud del muro, aproximadamente 1 metro longitudinal, repitiéndose este fenómeno en la siguiente secuencia de contracción en el lado opuesto del muro. (Ver Figura 19,20 y 21)

Figura 19: Grieta en junta de la base del muro registrada a los 6 (mm)
(Fuente: Elaboración propia).

Analizando el comportamiento del espécimen durante las secuencias de carga, se observa que a partir de la primera grieta mostrada a los 6 (mm), se presenta el indicio de una falla por adherencia parcial en la primera fila de ladrillos donde se encuentra el muro y la fundación en el exterior del surco.

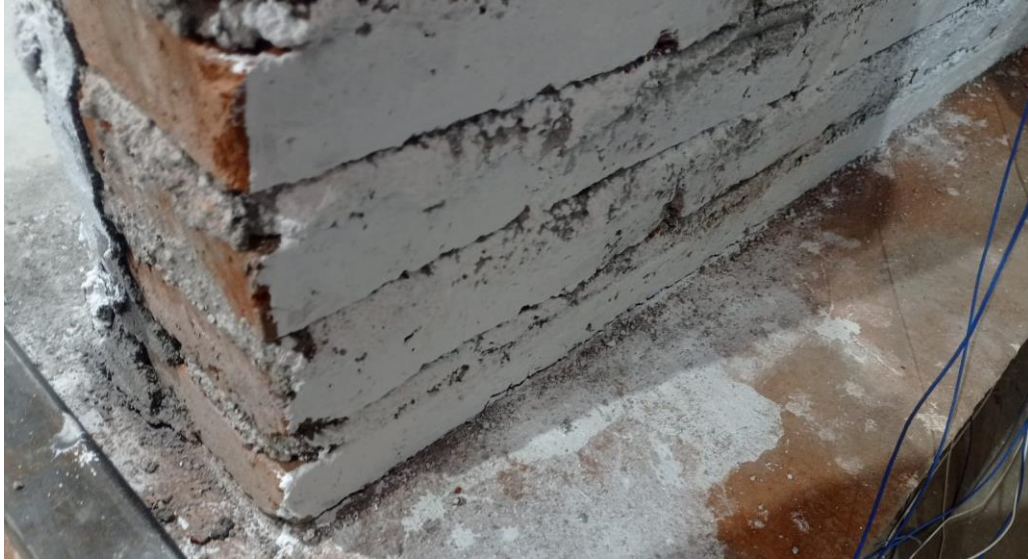
Figura 20: Grieta en junta de la base en contracción a los 6 (mm) (Fuente: Elaboración propia).

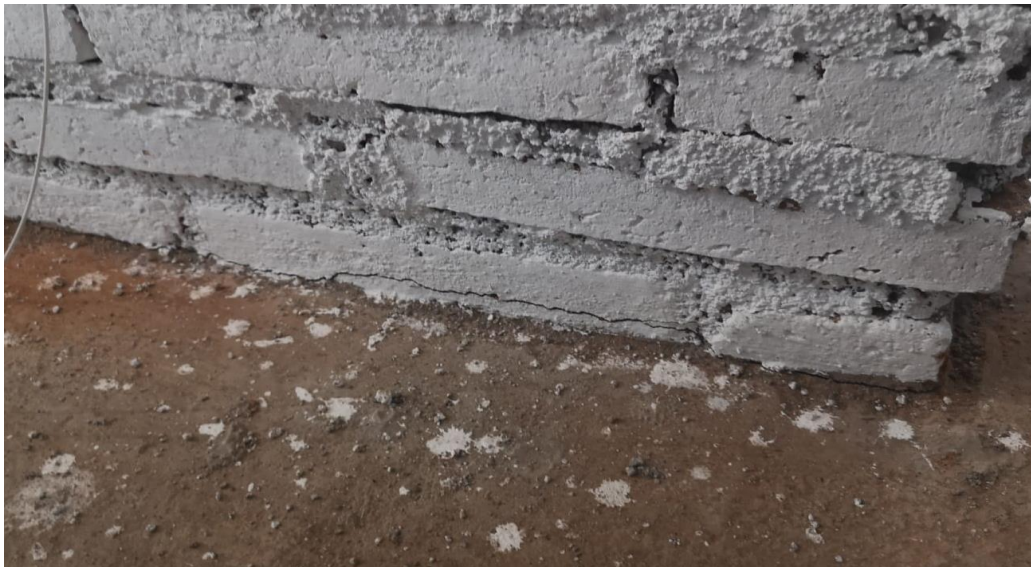
Figura 21: Grieta en junta de la base en extensión a los 6 (mm) (Fuente: Elaboración propia).

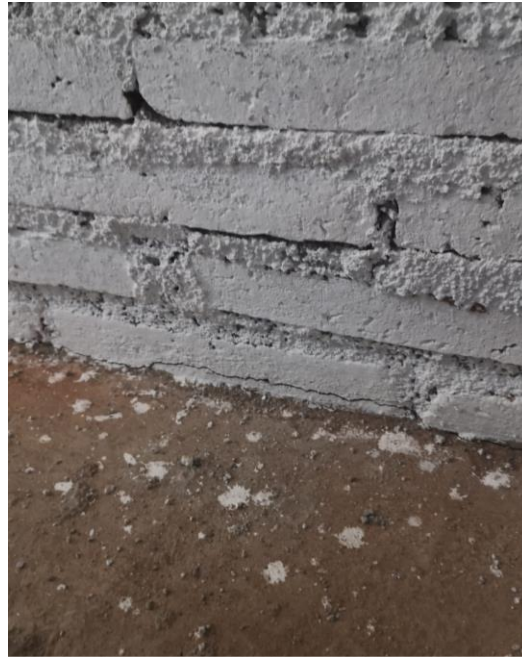
Para la secuencia de 8 (mm), se puede observar en la Figura 22 una tensión máxima en extensión de 7,449 (T), con 9,184 (mm) de desplazamiento, mientras que en contracción de 7,926 (T), tensión dada con -8,475 (mm) de desplazamiento. En el segundo ciclo de la secuencia se pudo observar en la esquina inferior derecha, por el este del eje del espécimen, una grieta ubicada 5 (cm) encima de la falla de la base descrita en la secuencia anterior, con una longitud de aproximadamente 20 (cm). (Ver Figura 23).

Figura 23: Grieta registrada a los 8 (mm) (Fuente: Elaboración propia).

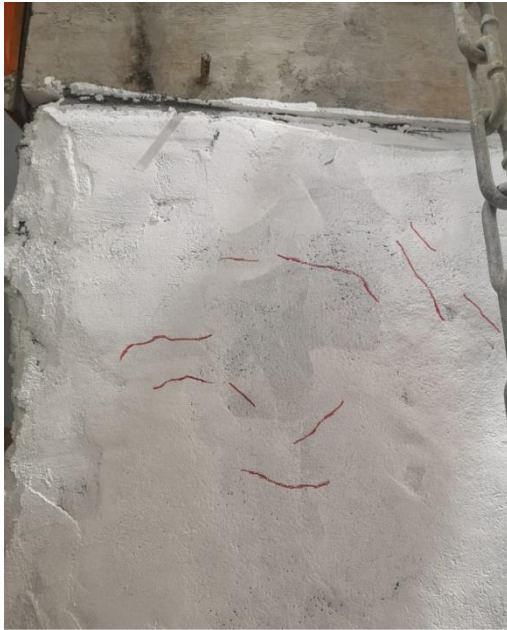
En la secuencia correspondiente a 12 (mm) de deformación se registró en la Figura 25 un valor máximo en extensión de 9,04 (T) y un desplazamiento de 12,47 (mm), y en contracción un valor máximo de 10,19 (T) y un desplazamiento de -12,5 (mm). Al momento de llegar a la carga máxima se pudo apreciar que la grieta mencionada en la secuencia de 8 (mm) se unió con la falla por adherencia de la base, lo que provocó que el ladrillo de dicha esquina se desprendiera, además de algunas grietas en el estuco que recubría la malla electrosoldada, que no excedían una longitud de más de 15 (cm). (Ver Figura 26 y 27)

Figura 26: Grietas en zona de estuco en secuencia de 12 (mm) (Fuente: Elaboración propia).

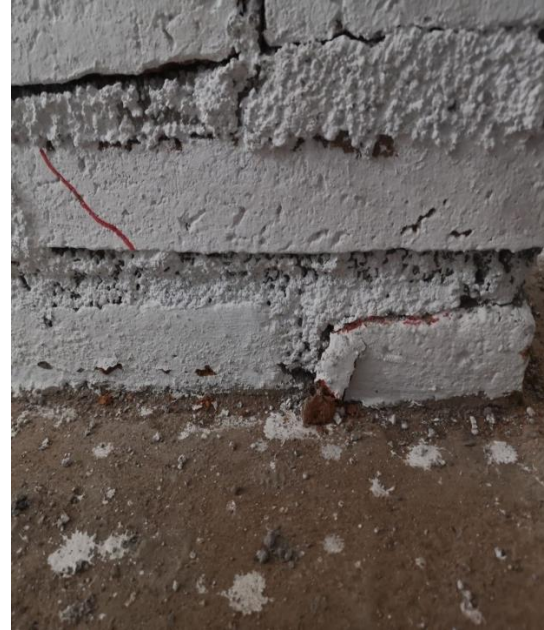
Figura 27: Unión de grietas anteriores y desprendimiento de ladrillo en 12 (mm) (Fuente: Elaboración propia).

En la secuencia de carga de 12 (mm) se presenta el desprendimiento de un ladrillo en la esquina del espécimen, esto se puede deber a un aplastamiento de esta zona debido a que el muro tiende a volcarse en el plano hacia el oeste en extensión y hacia el este en contracción.

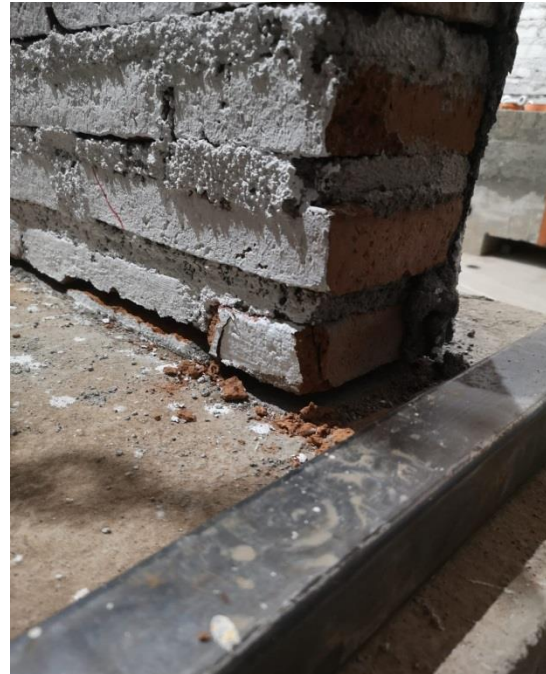
En la Figura 30 correspondiente a la secuencia de 18 (mm) se observa un valor máximo de extensión de 11,92 (T) con un desplazamiento de 18,44 (mm), y en contracción de 13,08 (T) con un desplazamiento de -17,54 (mm). Para este punto, ya se hace evidente que la falla por adherencia ubicada en la base produjo que el muro se despegara completamente de la fundación, además de pequeñas evidencias de que las esquinas se comienzan a triturar, y a inducir una falla de compresión por flexión. (Ver Figura 31)

Figura 31: Separación total del cuerpo del muro a los 18 (mm) (Fuente: Elaboración propia).

En la secuencia de carga de 18 (mm) a simple vista el muro se separa completamente de la fundación en la falla de la base, pero este fenómeno se produjo en secuencias anteriores, solo se hizo evidente en esta secuencia.

La falla por aplastamiento que tiene lugar en las esquinas del muro se produce debido a que el cuerpo del muro se separó de la fundación, generando grandes tensiones de compresión en las esquinas del muro, donde posiblemente la mano de obra y el tipo de material empleado hayan provocado este tipo de falla.

En términos de seguridad, la falla por adherencia en la base debe tenerse en cuenta al momento de implementarse este tipo de reforzamiento, puesto que una fuerza fuera del plano podría fácilmente inducir el volcamiento, por lo que se recomienda también que el reforzamiento sea anclado en la fundación, tal como el caso del ensayo de EB-CFRP, que realizó un anclaje mecánico el cual otorgo rigidez en esa zona crítica.
