**MODELO CONCEPTUAL DEL MOVIMIENTO EN MASA DEL TALUD
UBICADO EN PK 28+400, RUTA 160, COMUNA DE LOTA.**

C. Arias Tapia¹, R. King St-Onge² y J. Montenegro Cooper³

RESUMEN:

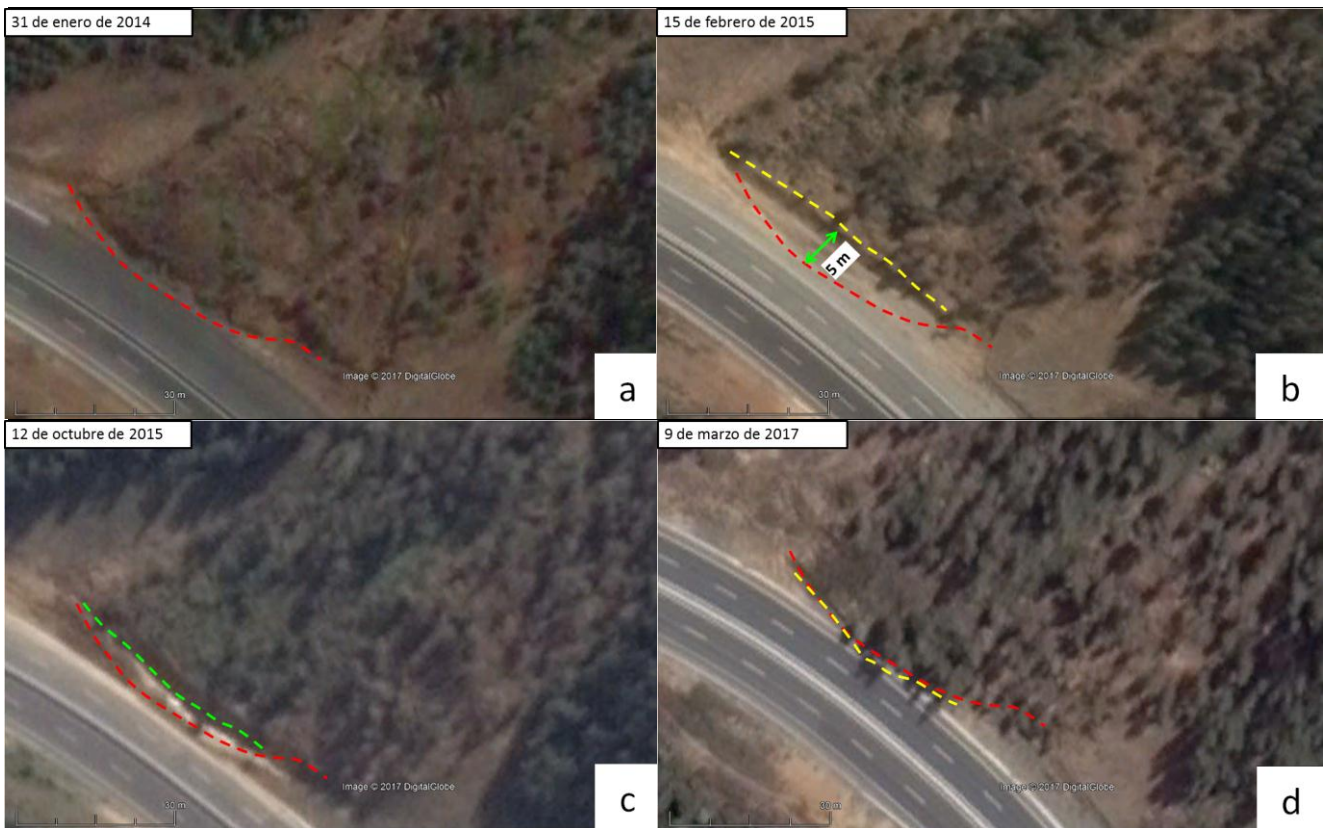
Figura 1: Evolución del pie del talud: **a.** Enero de 2014, la masa alcanza de la calzada; **b.** Febrero de 2015, luego de que se retire material hasta 5 m cerro arriba en la temporada invernal anterior; **c.** Octubre de 2015, el talud ha avanzado aproximadamente la mitad de la distancia retirada; **d.** Marzo de 2017, la masa nuevamente alcanza la calzada, superando, al parecer, su ubicación en 2014. Modificado de Google Earth

Por la velocidad con que el material se desplaza, según la escala propuesta por los mismos autores (Figura 6), si se considera el avance de 5 metros entre 2014 y 2017 (3 años), nos da una velocidad promedio de 1,7 m/año, apenas sobre el límite entre la clase 2 (muy lento) y 3 (lento). No obstante, ha de agregarse que el movimiento del material se ve acelerado en la época invernal, debido a la saturación del terreno, mientras que en verano es casi nulo.

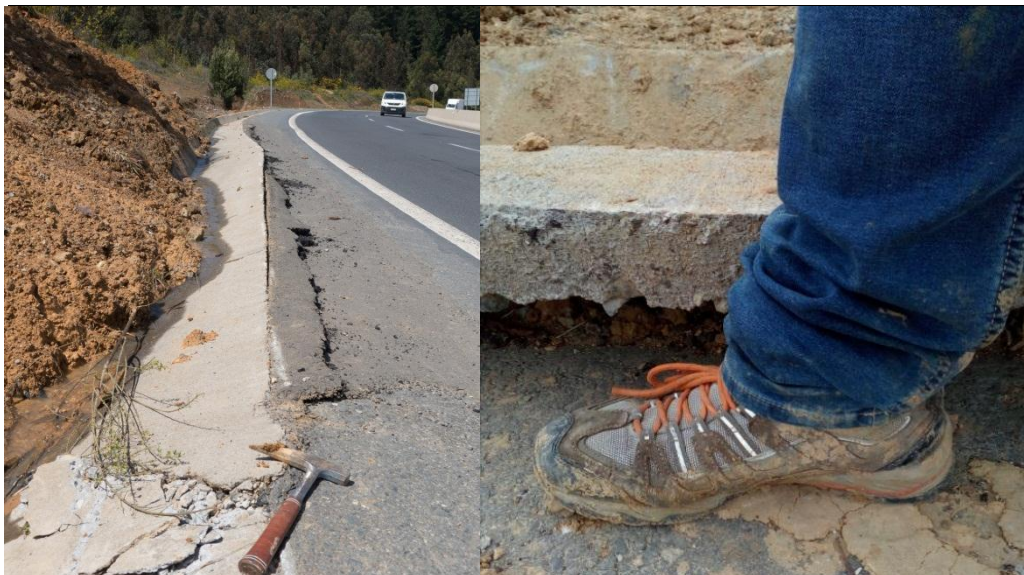
Figura 2: Daño causado sobre la cuneta y la calzada de la Ruta CH-160. Fotografías tomadas en octubre de 2017, antes del último retiro de material.

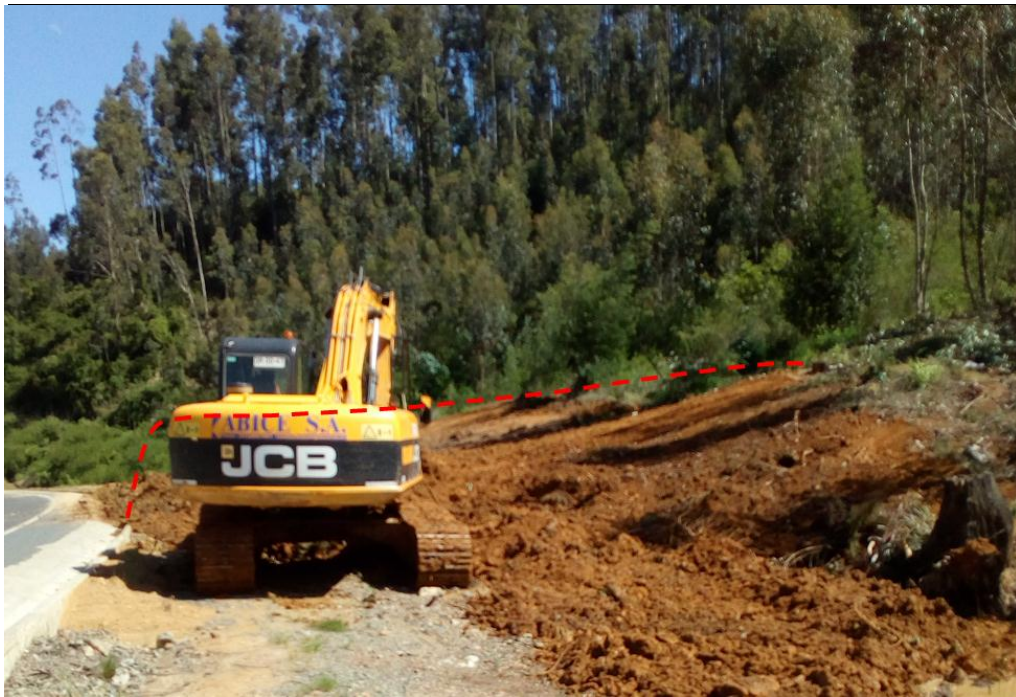
Figura 3: Retiro de material, 10 de noviembre de 2017. En rojo, perfil aproximado del talud antes de retirado el material.

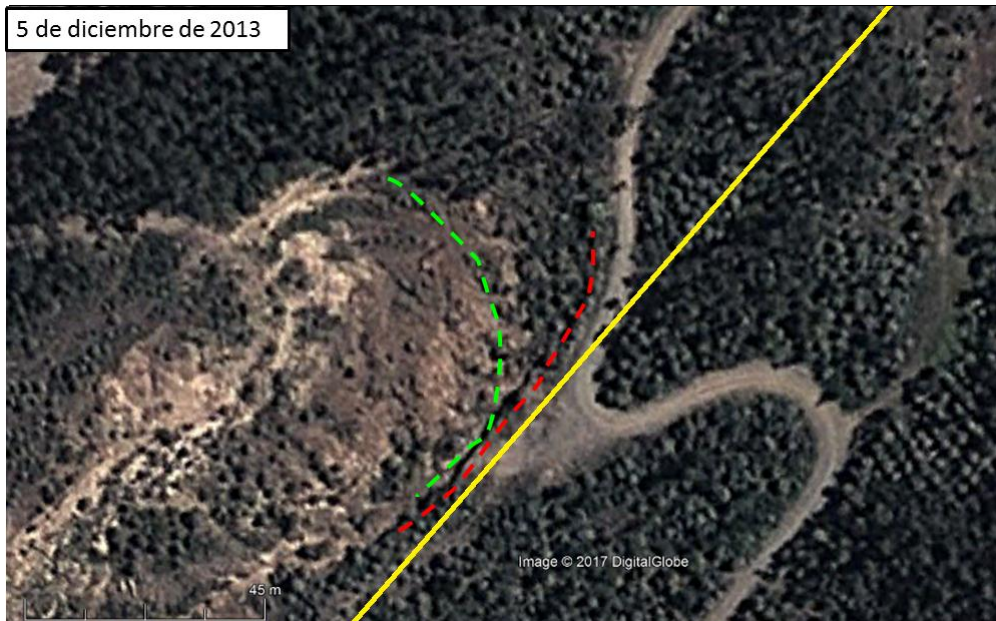
Ferraris (1981) y Mendoza (2001) ubican en el área de estudio una falla de dirección aproximada NE-SW, sin indicar claramente de qué clase de falla se trata. Esta coincidiría aproximadamente con el borde SE de la masa en remoción; más aún, se puede observar en imágenes satelitales (Figura 11) que en esta zona se dan los primeros rastros del movimiento. En terreno pudo observarse el contacto entre la unidad geológica que conforma la masa removida y las rocas del Basamento Metamórfico. Por ello se infiere que este contacto

marca la presencia de la falla, con un bloque ascendente conformado de roca metamórfica, y un bloque descendente en el cual se ubicaría la masa removida.

Figura 11: En línea punteada de verde y rojo, primeros indicios de movimiento en la corona. En línea continua de amarillo, trazado teórico de la falla (Ferraris, 1981, Mendoza, 2001). Modificado de Google Earth.

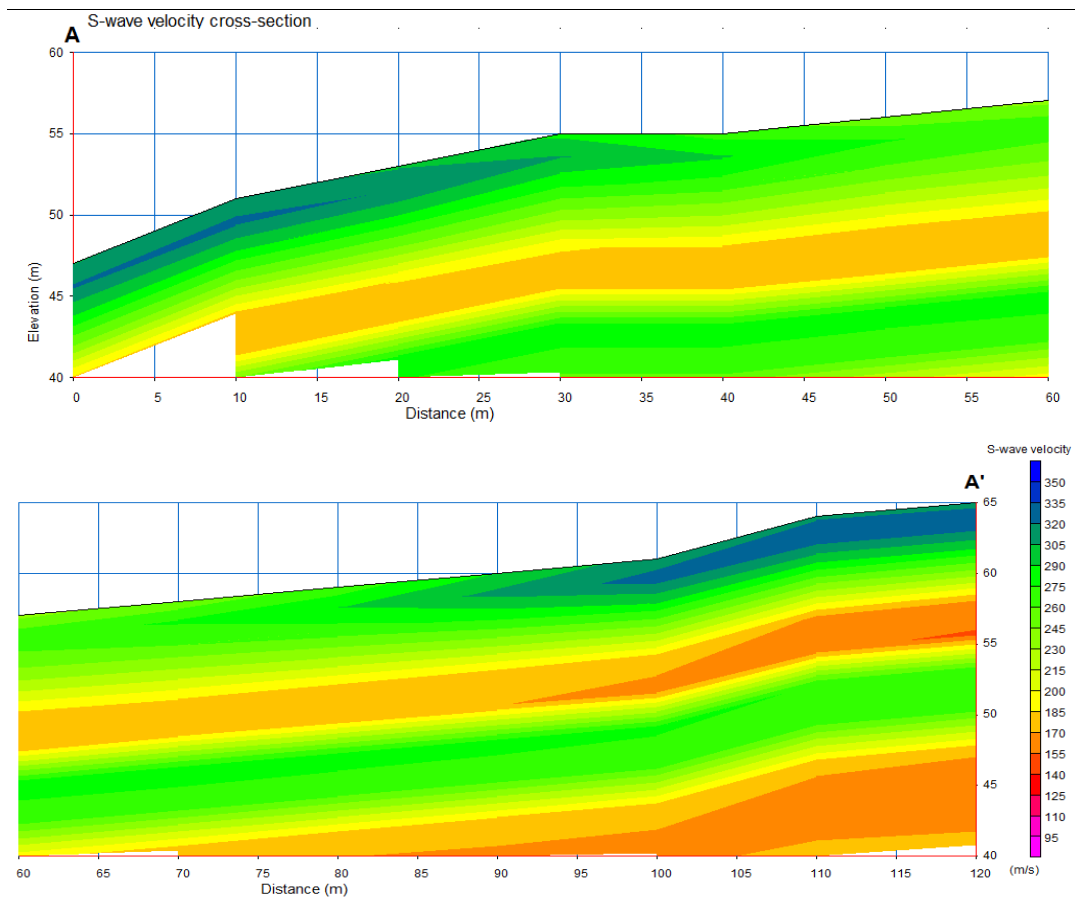
La Formación Curanilahue aflora en el área de estudio, subyaciendo a esta una arenisca gris atribuida a la Formación Quiriquina. El contacto de estas es de tipo concordante (Ferraris, 1981). Los perfiles geofísicos (Figuras 12 y 13), realizados en busca de observar este contacto, exhiben cierta anomalía, puesto que, aunque se detecta la variación de estrato esperada alrededor de los 6 m de profundidad, esta consiste en una baja de la velocidad V_s , cuando habría de ser un aumento; la causa de esta anomalía podría deberse a la presencia de agua, condición que reduce considerablemente dicha velocidad. No obstante, la diferencia de estrato da luces acerca del contacto entre la Formación Curanilahue, y la Formación Quiriquina, hipótesis reafirmada por los análisis de Geoservice (2016). Este contacto, buzando –según se calcula de los perfiles– entre 7° y 21° hacia la carretera, ha sido identificado como la más posible superficie de falla, sobre la cual repta la masa en movimiento.

Figura 12: Perfil geofísico sísmico A-A'. Se observa, en distintos colores, la variación de velocidad de onda S en la profundidad, de lo cual se infieren los distintos estratos del subsuelo. Elaboración propia.

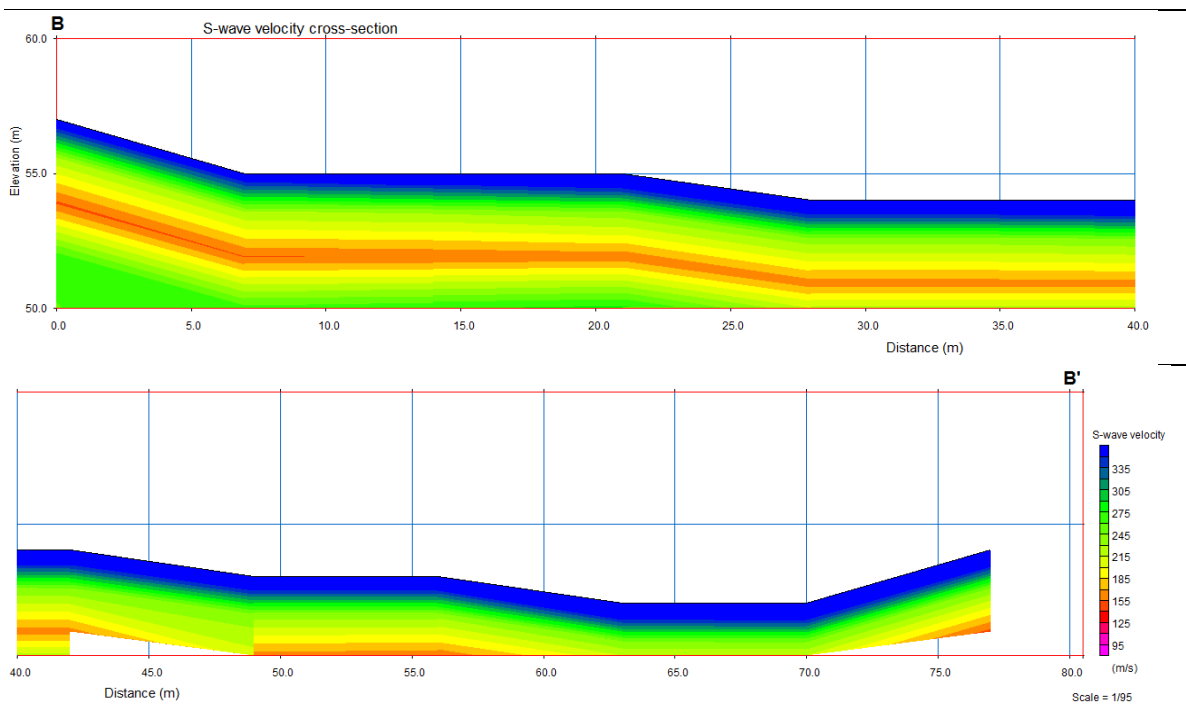
Figura 13: Perfil geofísico sísmico B-B'. Se observa, en distintos colores, la variación de velocidad de onda S en la profundidad, de lo cual se infieren los distintos estratos del subsuelo. Elaboración propia.

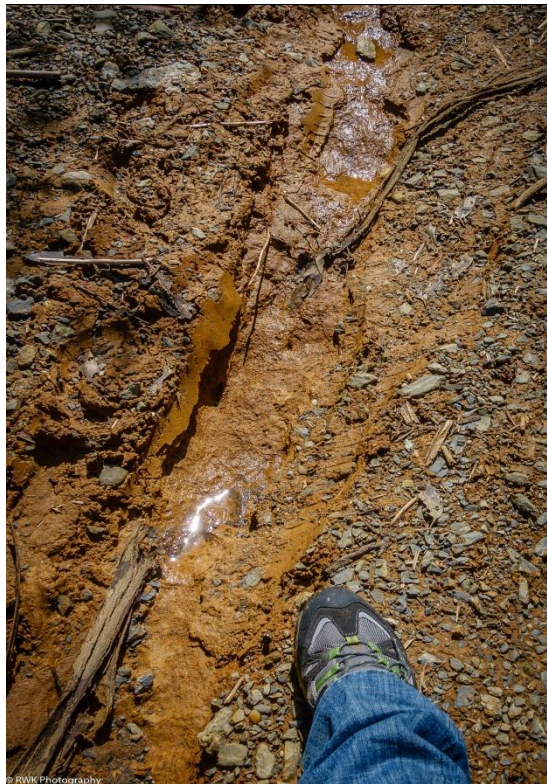
Por el área de estudio escurren de manera ocasional aguas de origen pluvial desde los cerros más altos que la rodean. Cercano al flanco izquierdo (SE) de la masa en movimiento corre en días posteriores a lluvias prolongadas, una pequeña vertiente que forma su lecho a través de un camino de uso forestal (Figura 16). Así mismo, cerro arriba, dicho camino conecta con otro, estabilizado con ripio, que también conduce agua lluvia ladera abajo; éste hace una curva cerca del extremo alto de la masa removida, lo que provoca la descarga de las mencionadas aguas en la corona, donde se infiltran contribuyendo a la saturación del terreno.

Figura 16: Pequeña vertiente, en lecho excavado por la misma agua, en camino forestal.

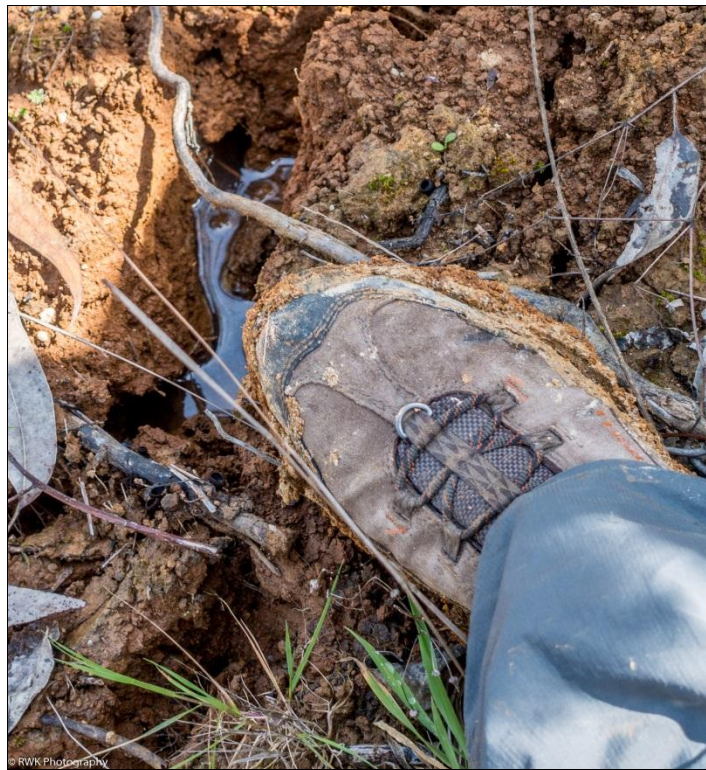
Las prospecciones realizadas por Geoservice (2016) no lograron detectar napa freática alguna. No obstante, en la fecha en que se realizaron estas, los días 7 y 8 de abril de 2016, no habían ocurrido precipitaciones en la última semana, y el acumulado de los 30 días anteriores no superaba los 5 mm, según los registros del Instituto de Investigaciones Agropecuarias (INIA) (2017). En la primera de las visitas a terreno realizadas en el contexto de este estudio, el 6 de octubre de 2017, primer día sin precipitaciones luego de cinco días lluviosos –2, 4, 19, 21 y 8 mm– (INIA, 2017), se observó la gran saturación del suelo, habiendo incluso puntos en que el nivel freático alcanzaba la superficie (Figura 19).

Figura 19: Nivel freático alcanzando la superficie

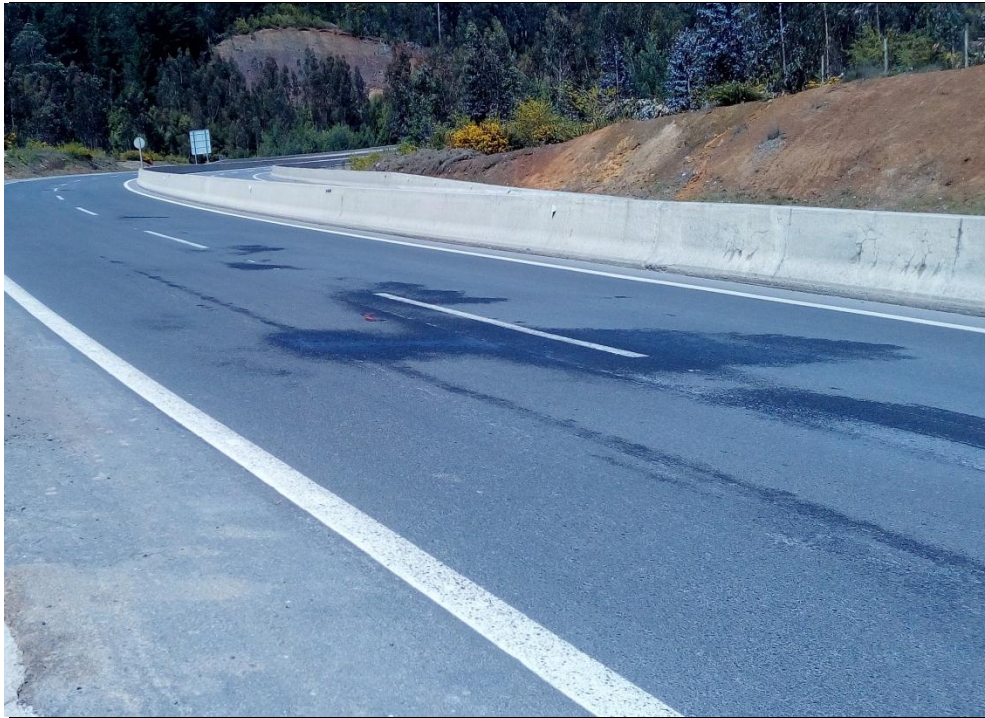
Es importante notar un fenómeno observado al pie del talud en el mencionado primer terreno, la emanación de agua desde el subsuelo a través del pavimento de la carretera (Figura 20). Una hipótesis para explicar esto sería la presencia de una cuña de arcilla más compacta y con menor permeabilidad al pie del talud, como se observa en el perfil de la Figura 12, esta actuaría como “tapón” de las aguas de la napa freática, las cuales podrían escapar por fisuras del pavimento, como se esquematiza en la Figura 21. La determinación más detallada de este fenómeno sería materia interesante para estudios futuros.

Figura 20: Emanación de agua a través del pavimento de la Ruta CH-160, al pie del talud estudiado.

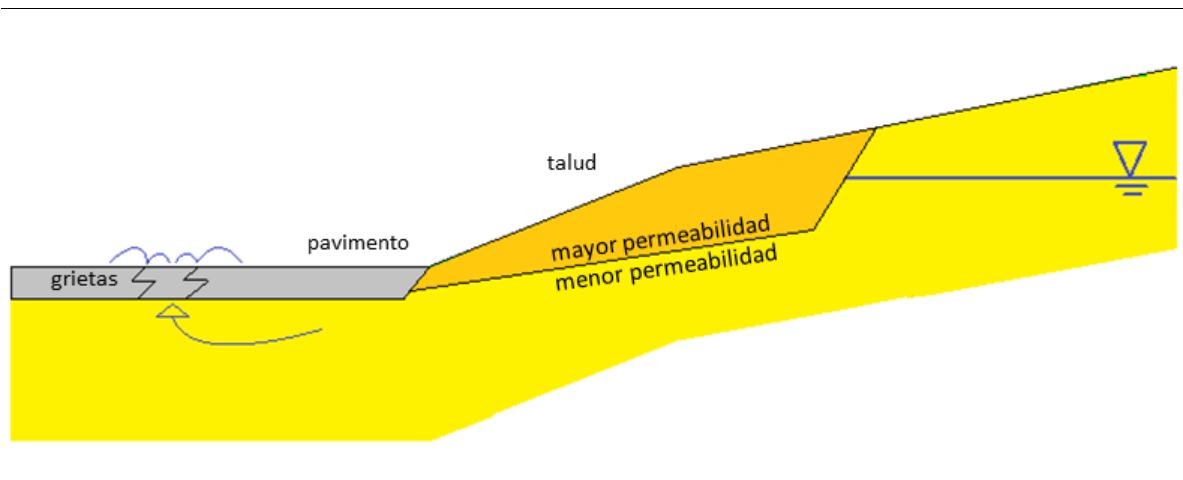
Figura 21: Esquema de posible explicación de la emanación de aguas en la carretera. Elaboración propia.

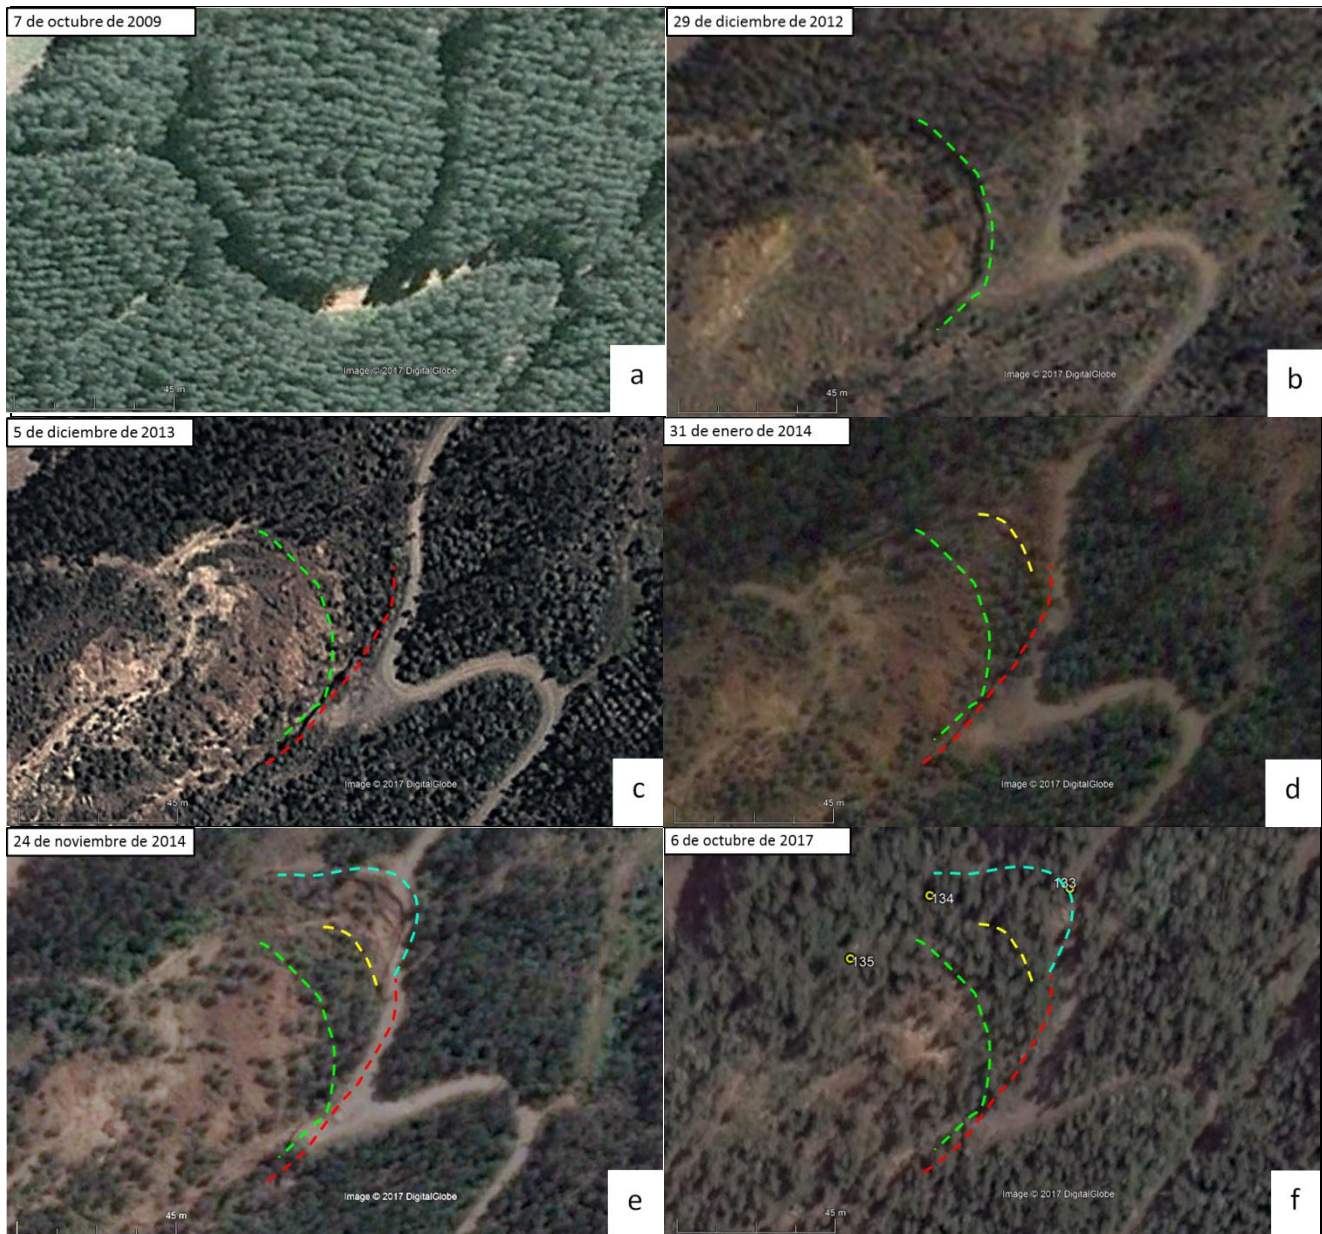
construcción de la Ruta CH-160, el área de estudio estaba cubierta por abundante vegetación forestal (Figura 23 a). El año 2012, la ladera es deforestada, luego de lo cual se observan los primeros indicios de movimiento (Figura 23 b), los cuales avanzan y se hacen más notorios al año siguiente (Figura 23 c). Durante el año 2014 (Figura 23 d y e), que, como se explicó con anterioridad, evidenció un avance importante del movimiento, la ruptura avanza más hacia arriba y aparece claramente el escarpe principal, así como la diferenciación entre la corona y la cabeza. Desde aquel año hasta el presente, la vegetación en la ladera vuelve a cubrir parcialmente el terreno, aunque no con la misma densidad que se observó al comienzo, mientras que la ruptura en la corona redujo la rapidez de su avance (Figura 23 f) aunque continúa en movimiento.

Figura 23: Evolución de la cabeza del movimiento y de la cobertura vegetal: **a.** octubre de 2009, antes del comienzo de las obras (2010), abundante cobertura vegetal forestal; **b.** deforestación de la ladera, a dos años del corte del pie, y primeras señales de ruptura, en forma de grieta transversal; **c.** ruptura más notoria, en un flanco, casi coincidente con la falla observada en mapas geológicos (ver Figura 10); **d.** nueva señal de grietas transversales; **e.** formación de escarpe principal, corona y cabeza; **f.** situación actual, el punto 133 marca la ubicación de la corona, no muy lejos de la última marca. Modificado de Google Earth.

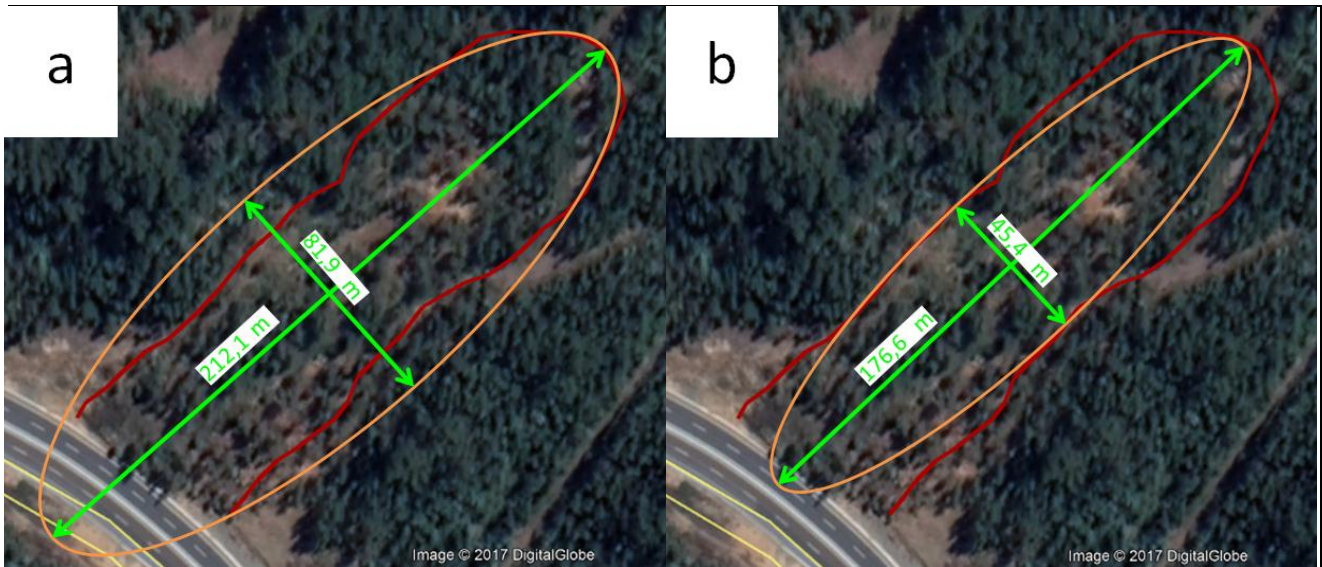
Para el caso de estudio, se obtuvo un valor aproximado para los parámetros W_r y L_r midiendo sobre la imagen satelital mediante el software Google Earth. La forma en planta del movimiento se acomoda relativamente bien a la forma de la elipse, aunque no de manera perfecta. En la Figura 24, se muestra el trazado de dos elipses sobre el área removida, una circunscrita y otra inscrita. Para la primera, se tienen los valores $W_d=81,9$ m y $L_d=212,1$ m, mientras que en el segundo caso se tiene $W_d=45,4$ m y $L_d=176,6$ m. Para el cálculo del volumen, se propone considerar ambas mediciones y obtener su promedio.

Figura 24: Dimensiones de la elipse del movimiento, con las dimensiones reales de este: **a.** inscritas a la elipse; **b.** circunscritas a la elipse. Modificado de Google Earth.
