## INVESTIGACIÓN Y ANÁLISIS DEL PROCEDIMIENTO DE INSTALACIÓN DE VENTANAS Y PUERTAS DE PVC. EVALUACIÓN ECONÓMICA DE FALLAS.

*H. Vilo Rozas<sup>1</sup>, G. Bustamante Laissle<sup>2</sup> y C. Correa Rogel<sup>3</sup>*

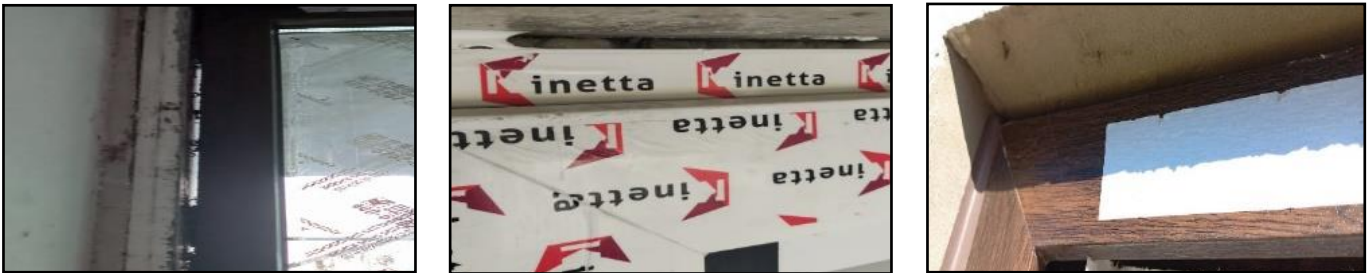
Una de las fallas más recurrentes en la fase de instalación es la falta de sellos, una problemática que suele originarse cuando el equipo de maestros subestima este paso o simplemente lo pasa por alto, al priorizar la instalación de la estructura. Otro escenario común es la ejecución incorrecta de los sellos, una situación que puede ser atribuida tanto a la responsabilidad de los maestros como a la constructora encargada.

Cuando los sellos se aplican de manera incorrecta, sin lograr la uniformidad y firmeza necesarias, pueden surgir aberturas que potencialmente causen filtraciones en el futuro. En tales casos, es fundamental reemplazar o corregir el sello para garantizar la integridad de la instalación.

Además, se presentan situaciones en las que la ventana ya está finalizada, pero el personal de limpieza ocasionalmente daña los sellos con herramientas cortantes. En estas circunstancias, se hace necesario determinar la responsabilidad asociada a este aumento de obra. En la figura 3, se observan registros fotográficos de sellos mal ejecutados.

Figura 3. Instalación con errores de sellos. Fuente: Fotos propias.

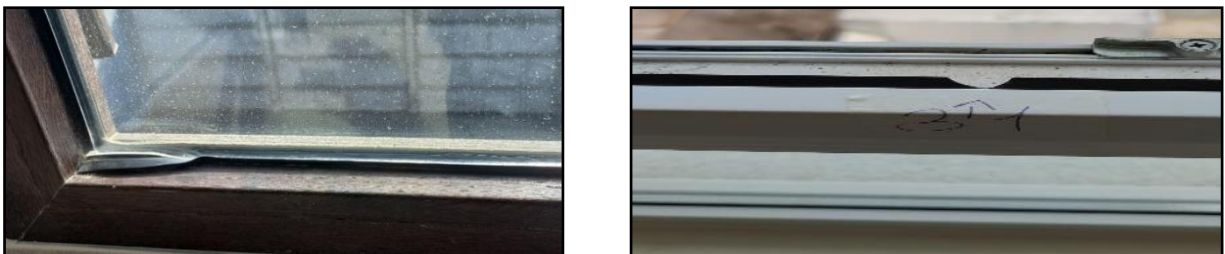
Estas fallas se pueden dar por el poco cuidado del maestro al instalar la ventana, ya sea con las herramientas que utiliza o también al momento de montar los termopaneles al marco. Los daños en los burletes son especialmente frecuentes, dado que se trata de un material bastante delicado que puede sufrir daños incluso después de que la ventana ha sido instalada. En la figura 4, se observan registros fotográficos de burletes cortados y dañados.

Figura 4. Instalación con errores de burletes. Fuente: Fotos propias

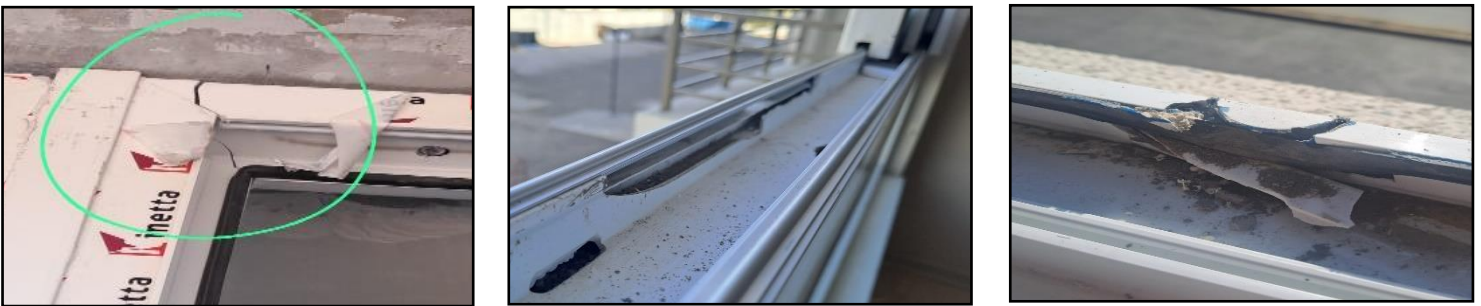
Estas fallas son particularmente complejas, ya que la corrección de este tipo de problemas implica un tiempo y costos significativos. Además, existe el riesgo de que la solución proporcionada por la empresa no sea completamente satisfactoria para el cliente. La ruptura de los PVC puede ocurrir cuando el personal no maneja con el cuidado necesario estos materiales durante la instalación. No obstante, la mayoría de estos daños se producen después de la instalación, cuando personas de otras partidas deterioran estas estructuras durante su uso. Estas situaciones destacan la importancia de una gestión cuidadosa y una comunicación efectiva para prevenir y abordar eficientemente este tipo de problemas. En la figura 5, se observan registros fotográficos de ventanas y puertas de PVC quebrados.

Figura 5. Estructuras quebradas. Fuente: Fotos propias

- Antes de empezar cualquier tipo de reparación al PVC, primero se debe evaluar si la falla identificada puede ser subsanada completamente. Luego, determinar qué tipo de materiales se necesita para la reparación, en la cual depende de la gravedad del daño. Algunos materiales utilizados para estos trabajos son; PVC líquido, masilla de fibra de vidrio, lijas, pintura blanca, barnices, entre otros. En caso que no se pueda hacer alguna reparación, se debe cambiar la estructura por otra en buenas condiciones.
- El tiempo promedio de estas reparaciones son entre 60-90 minutos.

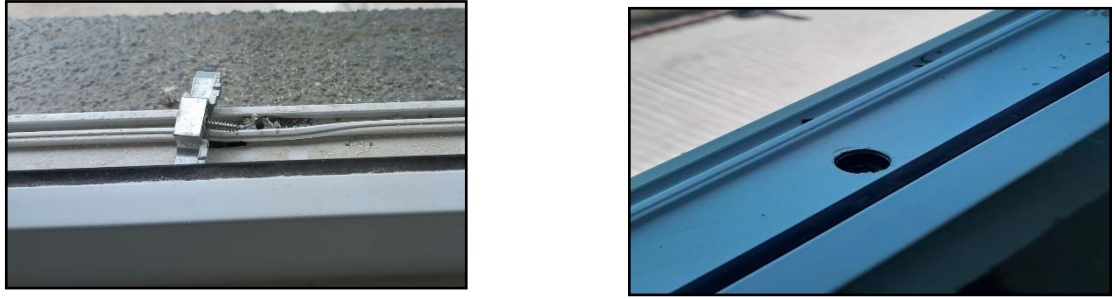
Estos tipos de fallas son las más repetidas por los trabajadores, ya que la importancia que les entregan a estos detalles es mínima, a pesar de esto cada elemento tiene su función, por tanto, es obligación de los instaladores colocar estas piezas a las estructuras de PVC, en la cual puede perjudicar en un futuro la calidad del producto. Elementos tales como tapas de tornillos, topes de estanco, enganches, junquillos, deflectores entre otros, son fundamentales para la funcionalidad de la ventana o puerta. En la figura 6, se observan registros fotográficos de las distintas fallas en elementos que componen una ventana o puerta.

Figura 6. Instalación de accesorios en mal estado. Fuente: Fotos propias

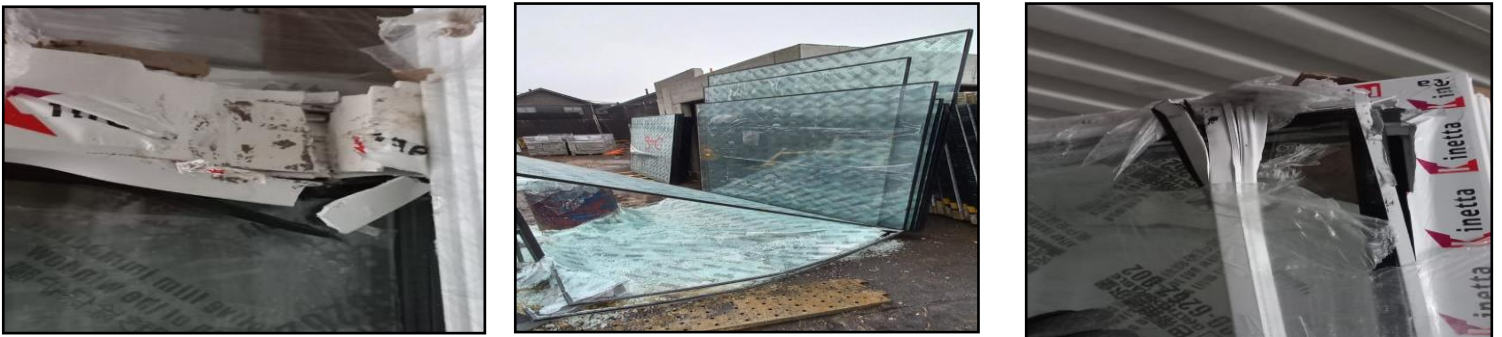
Estas deficiencias son catalogadas como graves, ya que no tienen solución ni reparación, el PVC no es material muy resistente, por tanto, la distribución en los contenedores debe ser planificado de tal manera que en el transporte no exista ningún espacio que provoque algún movimiento y que pueda producir daños en la carga. Este caso no es algo tan común que suceda, pero cuando ocurre conlleva a un aumento de obra con responsabilidad de la empresa por el material dañado.

Cuando existe movimiento de material en las obras, puede haber problemas de acopio, si no se tienen los resguardos necesarios, como por ejemplo deterioro de material, acopios con pendientes pronunciadas, caídas de materiales por el peso, muros sin resistencia al peso del material, etc. En la figura 7, se evidencian las consecuencias negativas derivadas de una distribución deficiente del material.

Figura 7. Problemáticas de acopio. Fuente: Fotos propias
