RETRO ANÁLISIS DE FALLAMIENTO TIPO ROTACIONAL EN CALLE LOS PLACERES DE CALETA TUMBES

D. Villarroel Cea¹, R. King St-Onge², J. Montenegro Cooper³

RESUMEN:

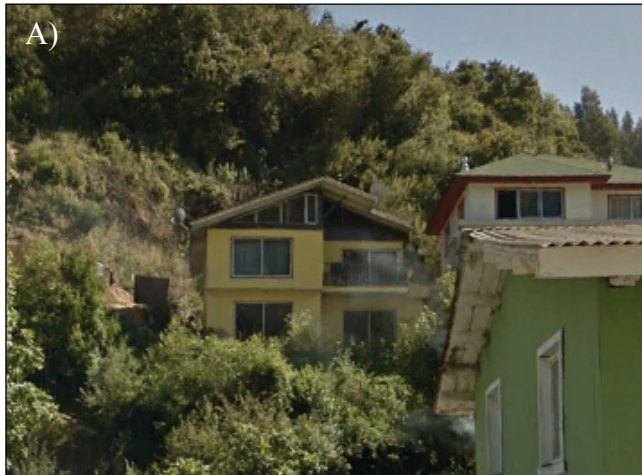
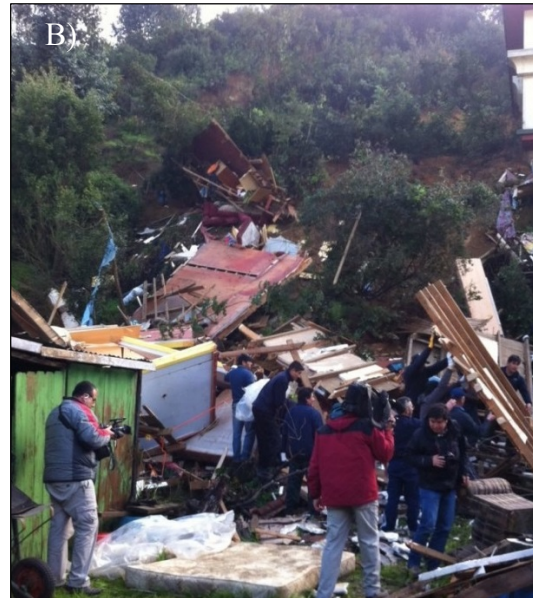
El deslizamiento ocurrió el día 29 de julio del 2014 cerca de las 7:30 a.m. Esto produjo que a su paso se llevara una casa que se encontraba bajo el deslizamiento (Figura 3, A) dejándola convertida en escombros (Figura 3, B) y a su vez también generó daño en la vivienda vecina llenándola de material en la zona trasera y afectándola estructuralmente en los costados (Figura 4, A y B).

Figura 3: A) Casa en su estado original antes del derrumbe, Enero 2014 (Fuente: Street View, Google Earth) B) Casa derrumbada debido al deslizamiento, 29 de Julio de 2014 (Fuente: Pedro Cid, Radio Biobío).

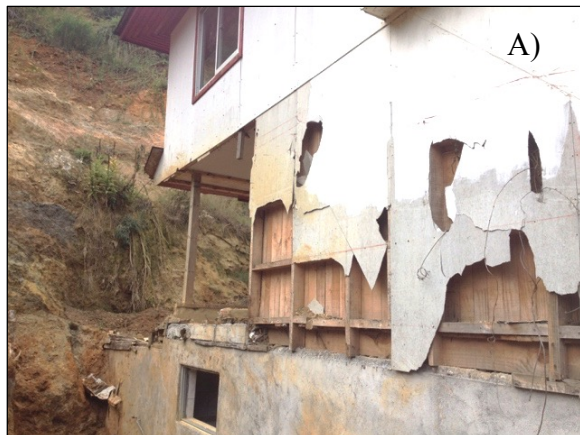
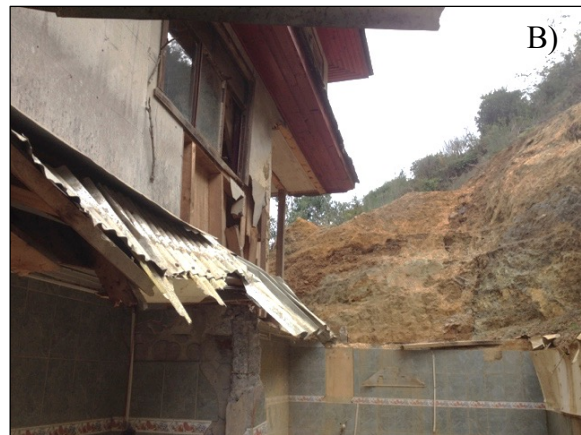
Figura 4: A) y B) Daños estructurales en la casa vecina por deslizamiento, Mayo 2016 (Fuente: Registro fotográfico personal).

Otro aspecto importante que se establece en esta investigación, es que a través del ensayo geofísico que fue realizado atrás de la casa vecina y observaciones en terreno, los primeros 7 metros son de material de mala calidad y que con un aumento de algún factor detonante podría provocar un nuevo deslizamiento dejando como consecuencia daños sobre la vivienda cercana.

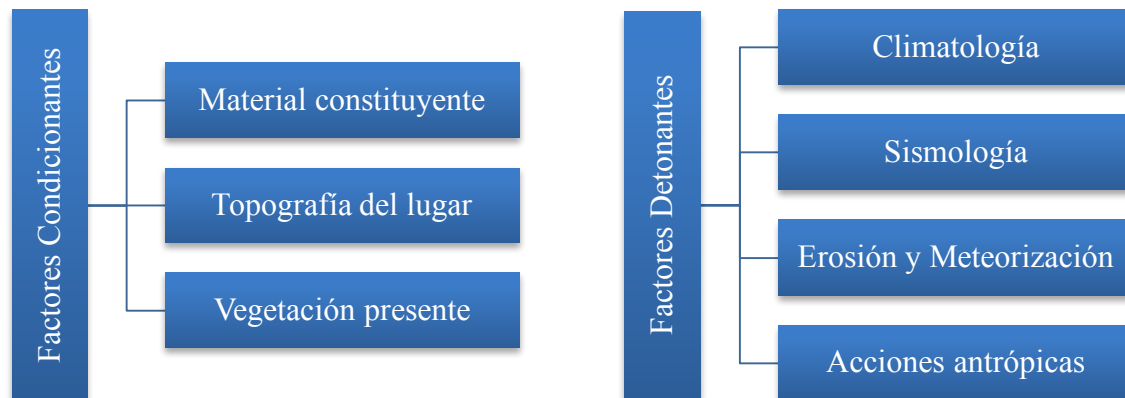
Figura 5: Factores condicionantes y Factores detonantes de deslizamientos (Fuente: Elaboración Propia).

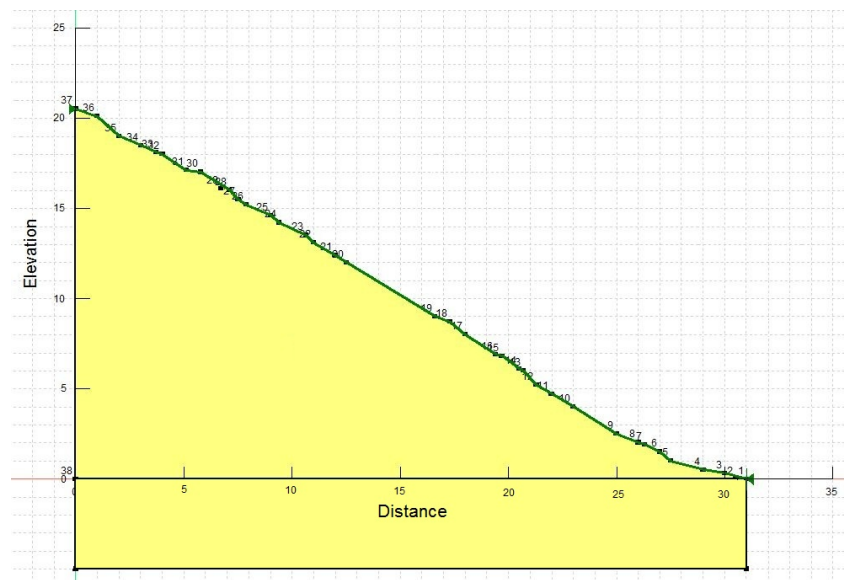
Se realiza mediante una estación total y ubicando los prismas en la ladera que se encuentra al costado del flanco derecho (Figura 13) que corresponde a la zona menos intervenida y que más se aproxima a la topografía original del terreno (Figura 14).

Figura 14: Perfil longitudinal obtenido en la ladera (Fuente: Elaboración propia).

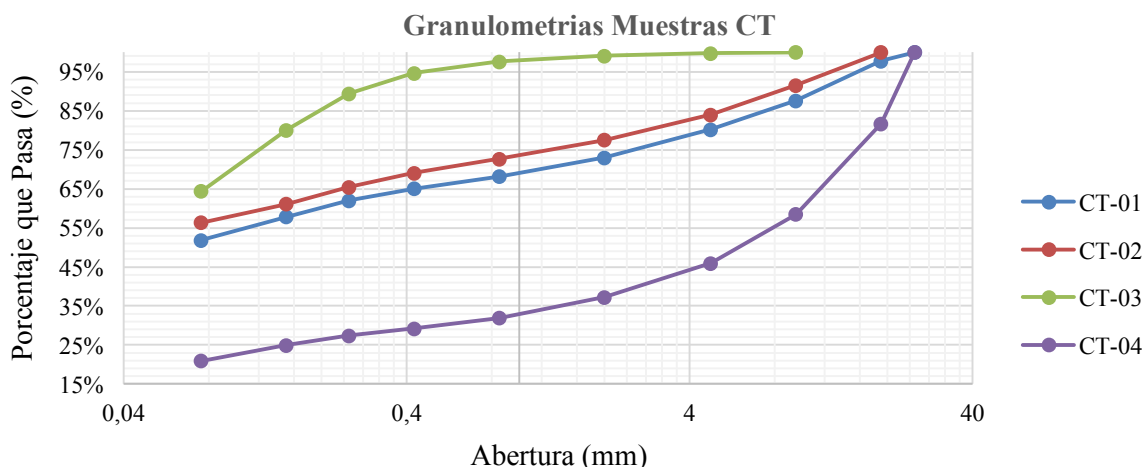
En la zona del material deslizado se extrajeron las muestras CT-01, CT-02, CT-03 y CT-04. Las curvas granulométricas de estos materiales se muestran en la Figura 15:

Figura 15: Curva granulométrica para muestras CT-01, CT-02, CT-03 y CT-04.

Se observa que las muestras CT-01 (Azul) y CT-02 (Rojo), más del 52% del material es de diámetro pequeño, si bien la curva granulométrica posee una buena graduación se ve claramente la ausencia de materiales más gruesos.

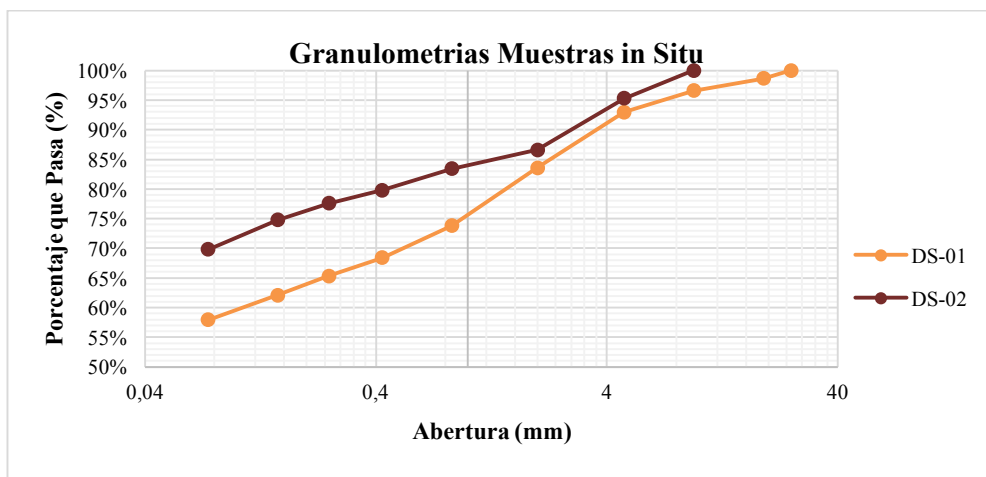
Debido a la heterogeneidad y alteración que posee la zona deslizada, se realiza la extracción de material en la corona del deslizamiento (Figura 13, puntos rojos) para realizar la posterior modelación, los resultados de la curva granulométrica están mostrados en la Figura 16:

Figura 16: Curva granulométrica para muestras DS-01 y DS-02.

Las muestras extraídas en la zona de la corona poseen principalmente material fino, correspondiendo a mas del 50%. Interpretando la forma de la curva se puede concluir que posee una buena graduación sin embargo la muestra DS-01 posee partículas de suelo un poco mas gruesas.

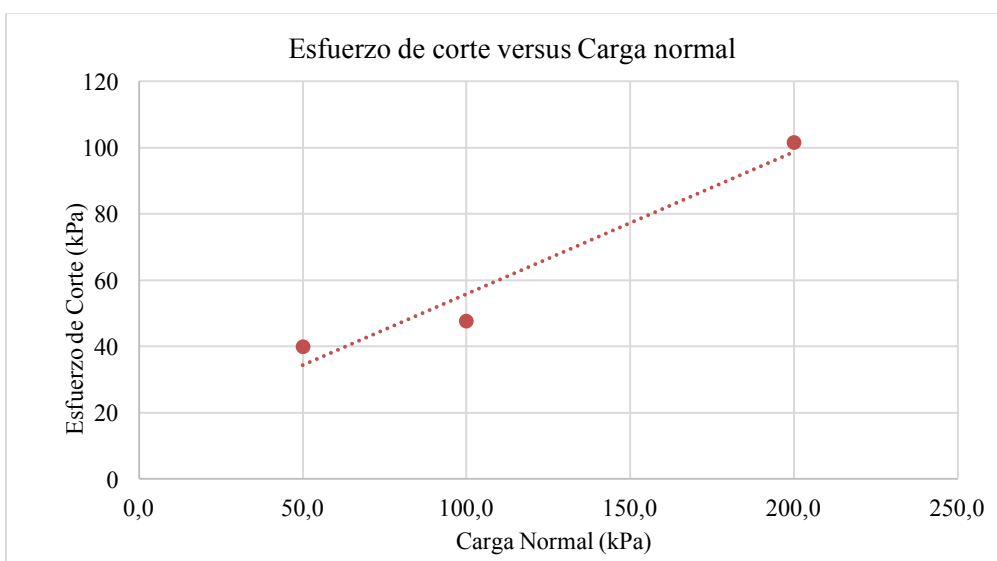
Se realizó 1 ensayos de corte directo con probetas remoldeadas y presiones de confinamiento de 50 kPa, 100 kPa y 200 kPa para obtener los parámetros de resistencia del suelo estudiado, estas se realizaron a una misma humedad y peso específico. En la Figura 17 se presentan los datos obtenidos.

Figura 17: Gráfica de obtención de los parámetros resistentes (valores peak) de los ensayos realizados.

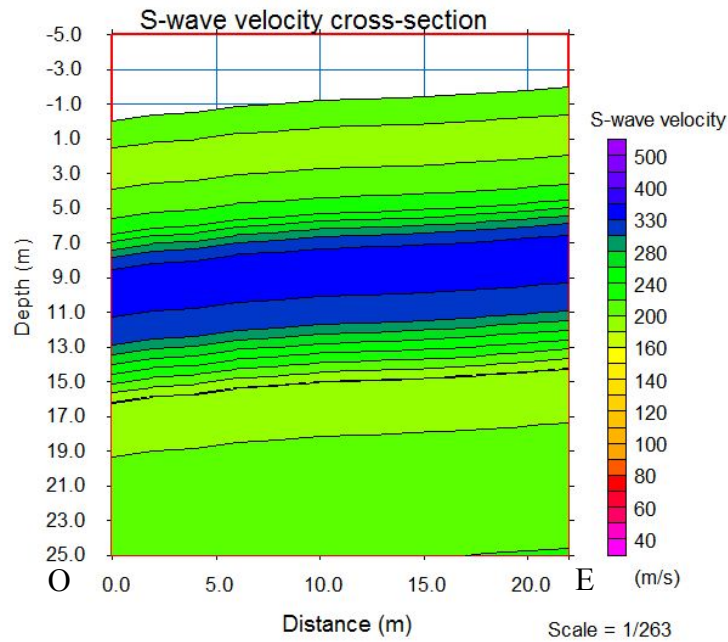
Se puede interpretar de la figura que los primeros 7 metros aproximadamente corresponden a suelo medianamente denso, o firme y luego un lente de 6 metros de espesor con velocidades cercanas a 500 m/s que correspondería a una roca blanda o suelo muy denso para finalmente disminuir nuevamente a un suelo blando y con la profundidad ir aumentando hasta llegar a la roca firme.

Según las observaciones realizadas en terreno y los resultados anteriores, el lente rocoso corresponde al material que constituye el talud ubicado atrás de la casa que se mantiene actualmente, siendo éste relativamente estable en el tiempo. Sobre este estrato, es que existe el material blando, que bajo un aumento de algunos de los factores detonantes podría generar un nuevo deslizamiento afectando a los moradores de la casa que fue reconstruida.

Figura 19: Perfil de velocidades de onda de corte en perfil geofísico transversal.

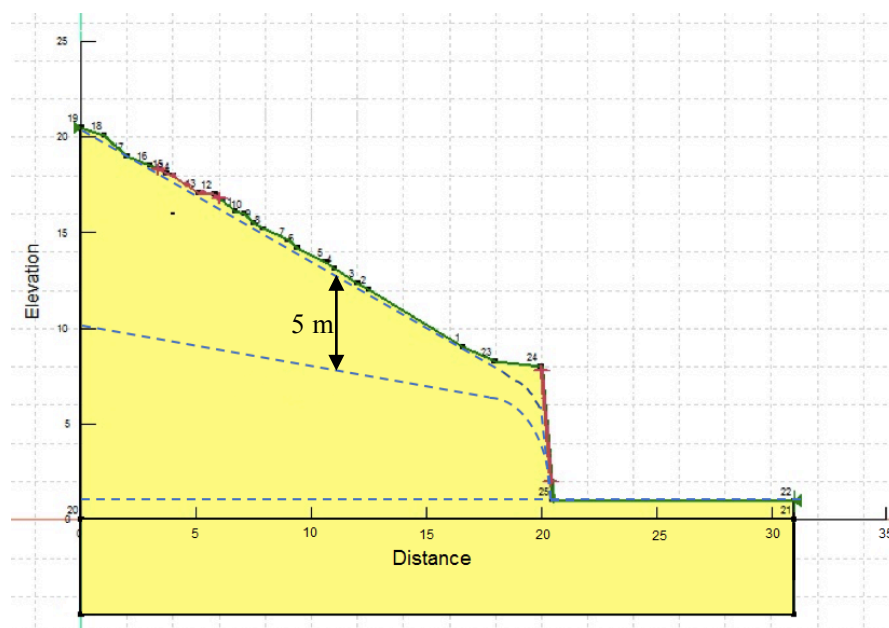
En la Figura 20 se presenta el perfil del talud en estudio con los 3 niveles de napa freática. El nivel intermedio se consideró a los 5 m de profundidad en la mitad del talud (10 m en la horizontal) y el nivel de napa freática alta casi llegando a la superficie.

Figura 20: Perfil del talud junto con los 3 niveles de napa freática utilizados para la modelación.

Es por ello que se recomienda un sistema de monitoreo de la napa freática mediante pozos, de esta forma cuando exista un aumento cercano a los 5 metros solicitar a los moradores de la casa vecina que se retiren de la zona por un posible fallamiento del talud.

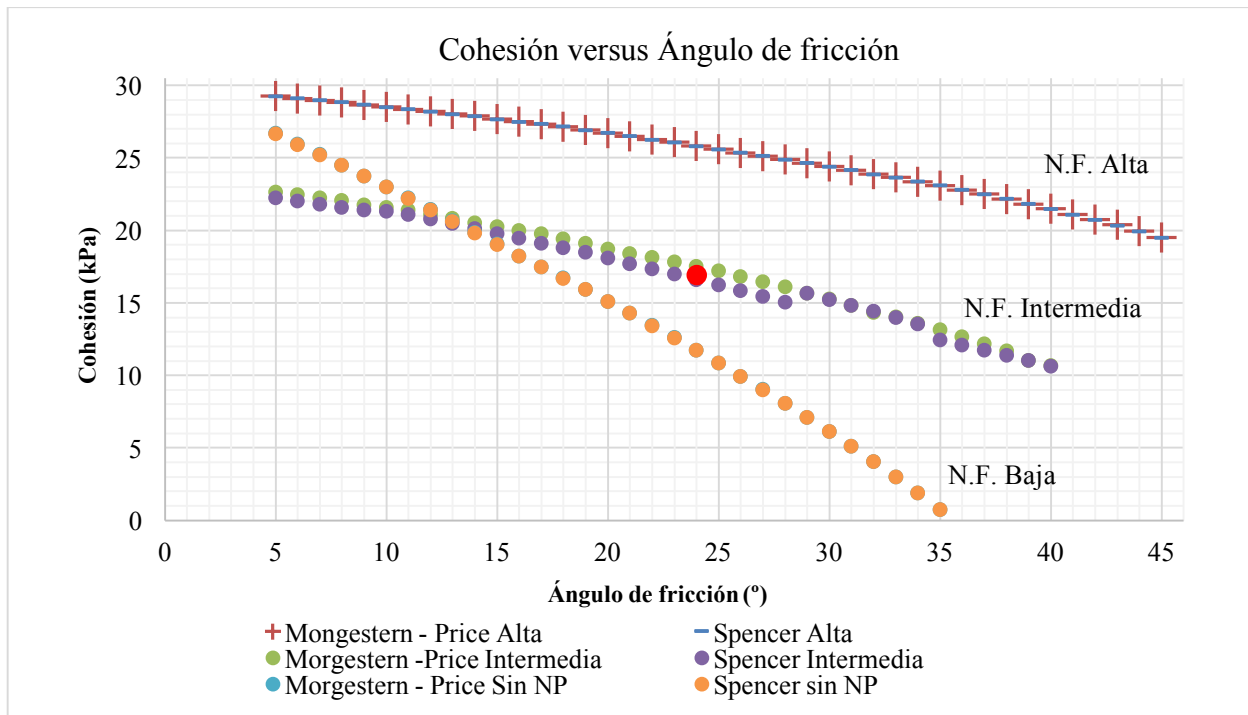
Se establece un rango para el Ángulo de fricción y así generar las distintas curvas de Cohesión (C) versus el Ángulo de fricción (ϕ) que resulten de los niveles freáticos establecidos. En la Figura 21 se presentan los resultados del retro análisis para los 3 casos en estudio.

Figura 21: Gráfica de C versus ϕ para los casos de napa freática no presente, napa freática intermedia y napa freática alta.

De la Figura 21 se puede observar las distintas tendencias que poseen las curvas dependiendo del nivel de la altura de la napa freática, siendo más altos los valores dependiendo de su nivel de agua que se encuentre. En la curva de la napa freática intermedia existe una pequeña variación la que tiene que ver con la superficie de deslizamiento crítica ya que ésta varía utilizando el método de Spencer.

Los resultados del retro análisis permiten obtener 3 curvas que relacionan los parámetros resistentes del suelo con distintos niveles de napa freática, observándose la diferencia que existe entre ellas al variar el nivel freático y la relación que existe entre el ángulo de fricción y la cohesión. Al colocar los parámetros obtenidos del ensayo del corte directo dentro de las curvas obtenidas del retro análisis, estos quedan cercanos a la napa freática intermedia, estableciendo entonces que con una napa freática cercana a los 5 m de profundidad el suelo podría fallar. Al analizar los resultados de los ensayos geofísicos realizados al talud, cercano a los 4 – 6 metros de profundidad se observa un estrato de suelo de pequeño espesor y de mala calidad. Si se analiza la topografía original con el corte realizado para la construcción de la casa, este plano correspondería a la superficie de falla.
