EVALUACIÓN DEL PELIGRO ASOCIADO A LAS REMOCIONES EN MASA OCURRIDAS EN JUNIO DE 2024 EN LA COMUNA DE CURANILAHUE, REGIÓN DEL BIOBÍO.

F. González Cisterna¹, C. Arias Tapia², y M. Basso Aránguiz³

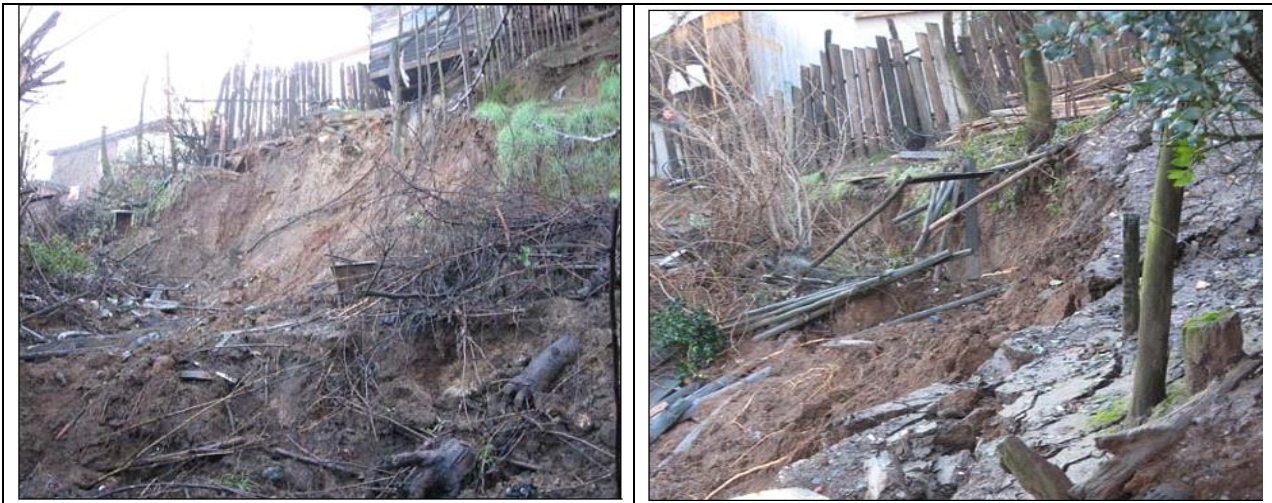
Figura 3: Se aprecia un desnivel generado por la remoción, con aproximadamente 2 metros de diferencia de cota, lo que evidencia la magnitud del deslizamiento que afectó a varios sitios del sector y destruyó al menos tres viviendas. Inspección de Sernageomin, 09 de junio de 2006, tres días posterior al evento (Ramírez, 2006).

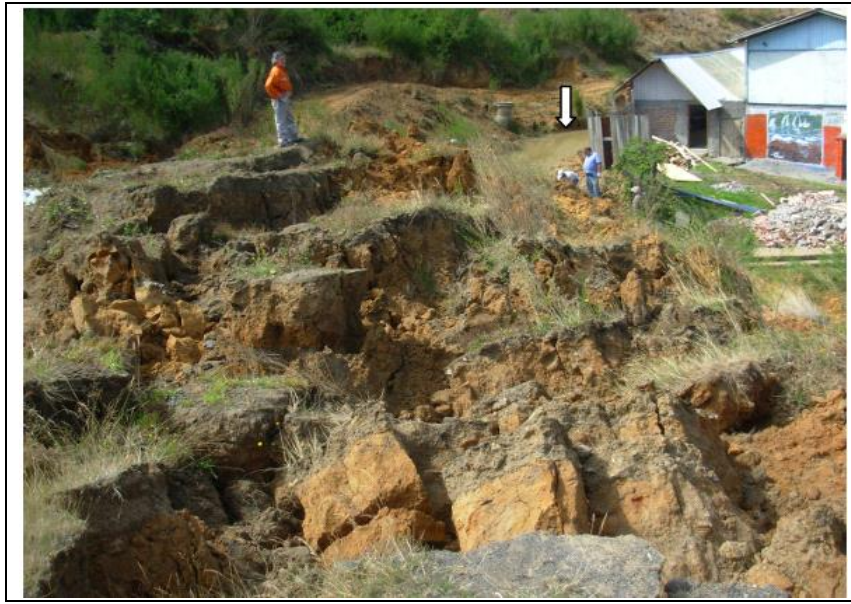
El sismo del 27 de febrero de 2010 también dejó relevantes secuelas en Curanilahue. Se reportaron deslizamientos en varias áreas, entre ellas la calle Alameda, donde un cerro artificial formado por material estéril de minas de carbón se deslizó, destruyendo una escuela y varias viviendas. Otro deslizamiento ocurrió en el sector de Santa Elena, donde anteriormente, en 2006, ya se habían registrado remociones en masa. En general, las laderas inestables y las fundaciones deficientes sobre rellenos fueron factores que aumentaron el riesgo de colapso en varios puntos de la comuna, particularmente durante eventos sísmicos o precipitaciones intensas (Figura 4) (Ramírez & Derch, 2010).

Figura 4: Se produjo un deslizamiento desde un cerro formado por acopio de material estéril, obstruyendo el canal que pasa por detrás de calle Alameda (Ramírez & Derch, 2010).

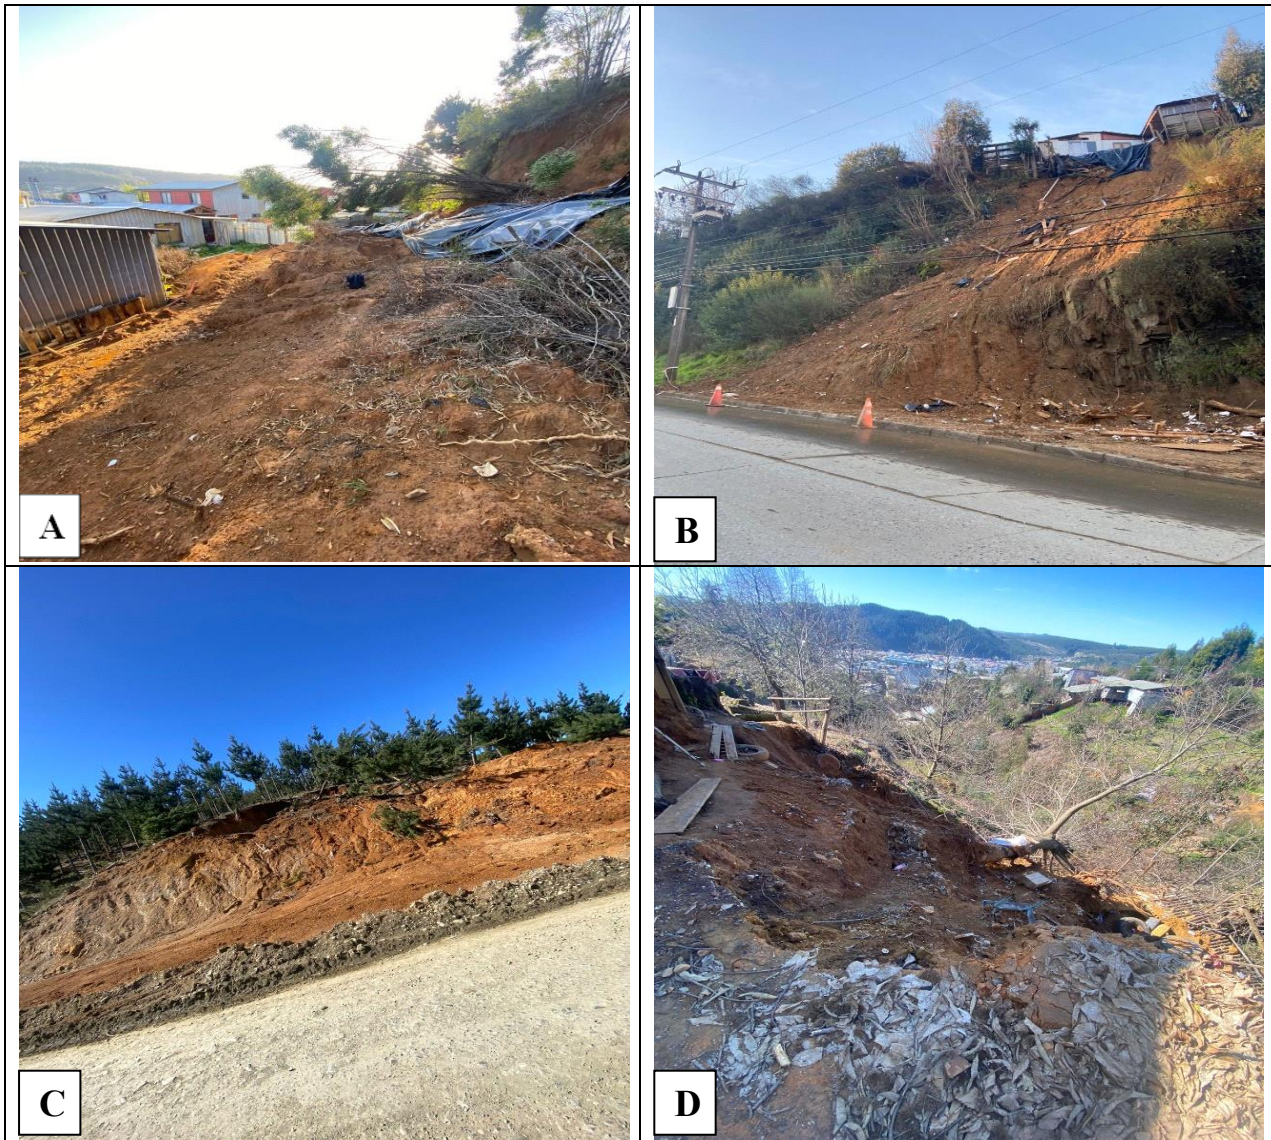
En la avenida Diego Portales, ocurrió un deslizamiento en el punto 4, compuesto de tierra, lodo y la caída de árboles, afectando el costado de una casa situada en una pendiente pronunciada. Este deslizamiento ha impactado de manera constante la vivienda, representando una grave amenaza para la familia que la habita, debido al peligro de un colapso (Figura 8).

En todos puntos se le asignó un peso relativo 3, ya que el registro de este movimiento es hace menos de 5 años y es muy peligroso para la comunidad.

Figura 8: Zonas afectadas por las lluvias ocurridas entre el 10 y el 16 de junio de 2024. La Imagen A corresponde al punto 1, la Imagen B al punto 2, la Imagen C al punto 3 y la Imagen D al punto 4. Elaboración propia.

En el punto 4, es necesario evaluar la viabilidad de reubicar la vivienda afectada. Tanto el análisis jerárquico como las observaciones en terreno han indicado niveles de peligro muy altos, lo que sugiere la necesidad de considerar medidas preventivas, como la reubicación, para evitar posibles daños.

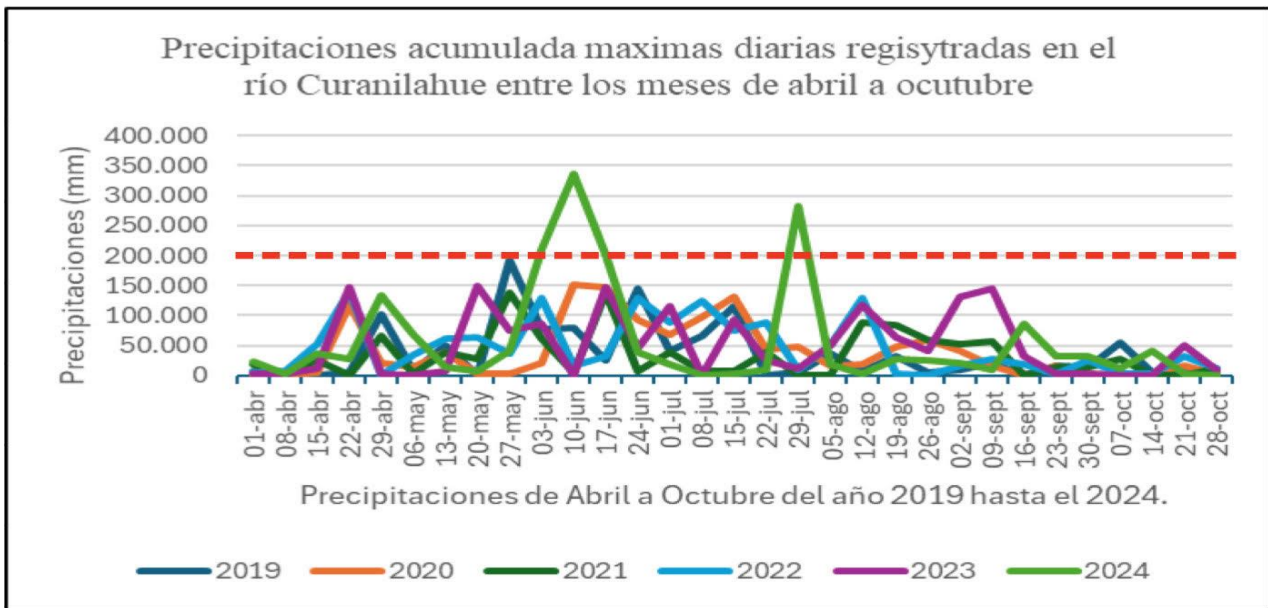
Para evaluar el nivel de peligro asociado a las precipitaciones, se analizaron los datos diarios de la estación meteorológica Río Curanilahue, activa entre 2019 y 2024 (Figura 9). Dado que los puntos de estudio se

encuentran en la misma comuna, se asumió que las precipitaciones en estas áreas son comparables. Aunque una precipitación acumulada superior a 330 mm en los 7 días previos predispone a la inestabilidad de laderas, la ocurrencia de remociones en masa se incrementa significativamente cuando se registran precipitaciones intensas superiores a 200 mm en 48 horas. Estos umbrales fueron determinados a partir de mi análisis de la tabla acumulada de precipitaciones y su relación con los eventos históricos de remociones en masa. En 2019, los valores se aproximaron al umbral de 200 mm sin superarlo, mientras que en 2024 se observaron precipitaciones que excedieron dicho límite, asociándose con eventos de remoción en masa en la zona (Figura 9). Con base en esta correlación, se asignó un peso relativo de 3.

Figura 9: Precipitaciones diarias medidas desde abril a octubre del año 2019 al 2024, estación río Curanilahue, Comuna de Curanilahue, Provincia de Arauco. Elaboración propia a partir de información de la Dirección General de Aguas (DGA, 2024). En Rojizo se marca línea segmentada horizontal que indica el umbral de 200 mm de agua caída en 48 horas para que se genera una remoción en masa.

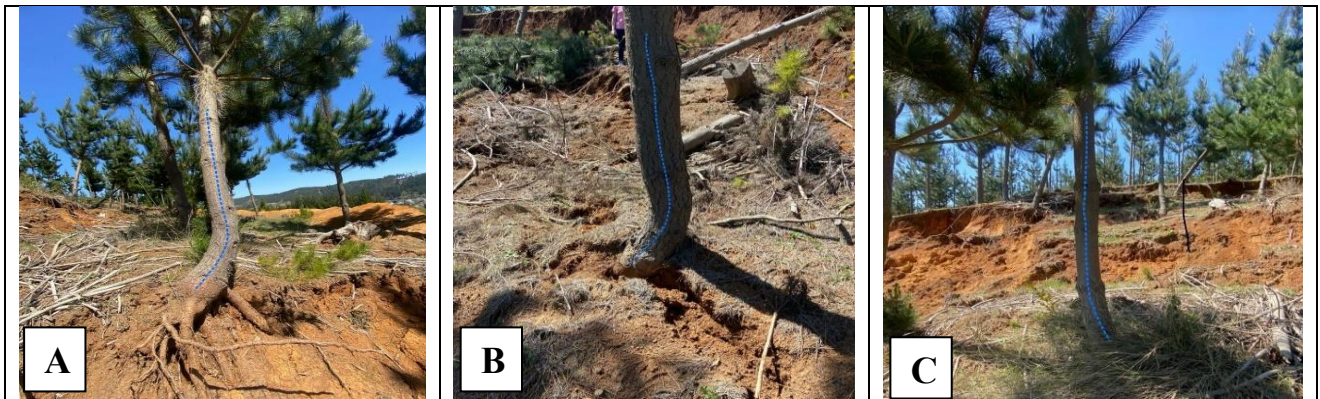
Asimismo, se evidencia que los árboles de pinos presentan curvaturas en la parte baja de sus troncos (Figura 13). Estas deformaciones son reacciones naturales de los árboles a las perturbaciones en el suelo durante su crecimiento, que se pueden atribuir a movimientos en masa. Las curvaturas más pronunciadas y angulosas indican que estos árboles fueron afectados por un desplazamiento rápido del suelo en sus primeras etapas de crecimiento. En contraste, las curvaturas más abiertas y suaves sugieren un proceso de deformación más gradual. Dado que el fenómeno no se observa de manera generalizada ni homogénea, se puede asumir que no

se trata de un solo gran movimiento, sino que evidencia que la ladera sufre habitualmente remociones de menor calibre.

Figura 13: Los árboles de pino en el punto 3 presentan signos de basculamiento, lo cual es una indicación típica de remoción en masa. En las imágenes A y B, se observa que este fenómeno ocurrió a una velocidad considerable, probablemente cuando los árboles eran más jóvenes. En contraste, la imagen C sugiere un movimiento más lento. Elaboración propia

Para el punto 3, se recomienda restringir el tránsito de camiones pesados mediante rutas alternativas y sellar las grietas con materiales impermeables para evitar infiltraciones. Es importante reemplazar los pinos por especies nativas con raíces profundas y establecer un sistema de monitoreo con sensores de desplazamiento para controlar la estabilidad.

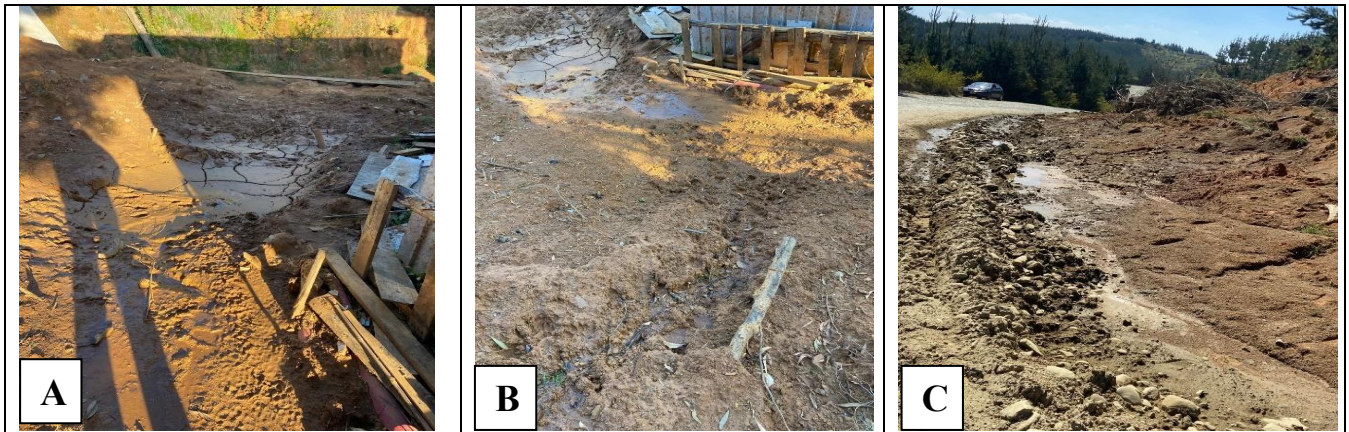
La evaluación de este factor se realiza durante la visita del 9 de octubre de 2024, tras dos semanas de precipitaciones menores (<50 mm diarios) (Figura 9). En el punto 1 se detecta una alta presencia de nivel freático expuesto en superficie, lo que indica un estado de saturación significativo, asignándose un peso relativo de 3. El punto 2 presenta un nivel de humedad visible, lo que sugiere una saturación moderada y justifica un peso relativo de 2. En el punto 3 se observa una acumulación considerable de agua superficial, evidenciando una alta saturación del suelo, por lo que se le otorga un peso relativo de 3. Finalmente, el punto 4 muestra signos claros de humedad, reflejando una saturación moderada y recibiendo un peso relativo de 2. Todos estos indicadores se ilustran en la Figura 15.

Figura 15: En las dos primeras imágenes (A y B) se observa la zona de estudio del punto 1, la cual muestra una sobresaturación visible en la superficie. En la tercera imagen (C), el punto 3 también se encuentra sobresaturada en el pie del talud, ya que, tras la remoción, las áreas de drenaje han quedado bloqueadas. Elaboración propia.
