## **EVALUACIÓN DE PELIGROSIDAD DE REMOCIÓN EN MASA TRAS INCENDIOS FORESTALES Y SU EXPOSICIÓN A PRECIPITACIONES EN LA RUTA DE LA MADERA, REGIÓN DE BIO BÍO, CHILE**

*Tania Romanette Acuña Hernández<sup>1</sup>, José Miguel Montenegro Cooper<sup>2</sup>, Robert Wallace King St-Onge<sup>3</sup>*

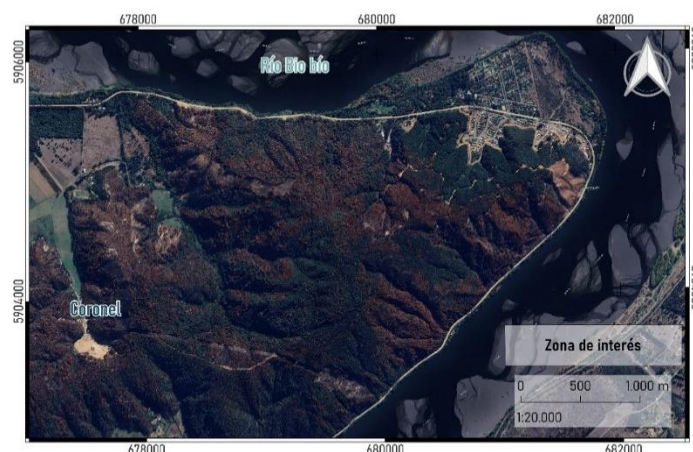
**Figura 7:** Vista satelital de la zona de interés

La metodología de investigación se llevó a cabo mediante tres etapas principales: pre – terreno, terreno y post – terreno para la zona de interés (Figura 7). A continuación se describen estos procesos.

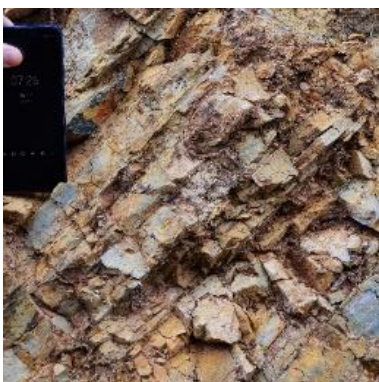
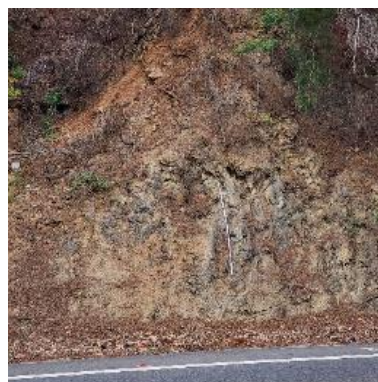
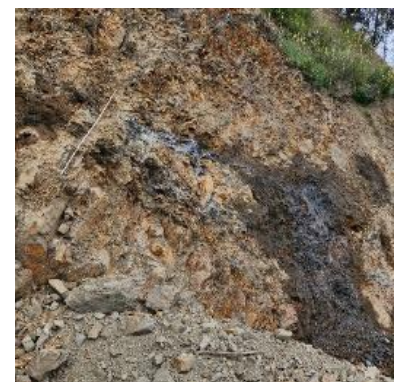
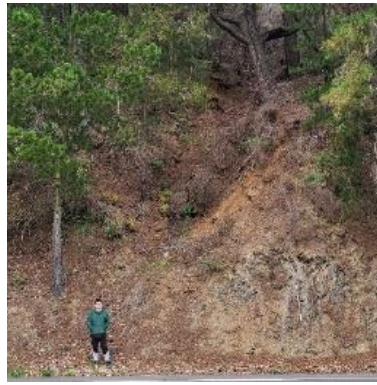
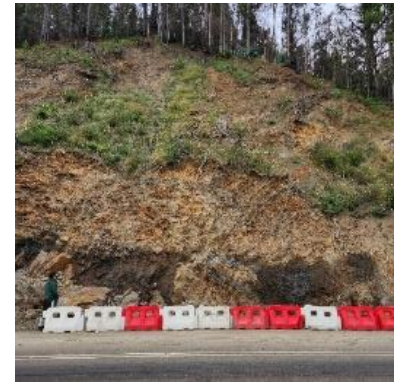
*Figura 8: Estaciones geomecánicas, con sistemas de clasificación de Bieniawski para la Estación 1 (a, b), Estación 2 (c, d), Estación 3 (e, f). Fotografías tomadas en 2023 para la evaluación de terreno.*

Dos salidas a terreno se realizaron en condiciones climáticas óptimas (sin precipitación) los días 18 y 28 de noviembre de 2023, con el fin de validar la información recopilada y generada durante la etapa previa y, además, efectuar la clasificación geomecánica de Bieniawski (RMR) para la evaluación de peligro mediante la toma de nuevos datos (Figura 8 (a), (b), (c), (d), (e), (f)).

Los puntos de evaluación Rock Mass Rating (RMR) evaluados en terreno corresponden a macizos rocosos compuestos de roca metamórfica con varios grados de fracturamiento. La predominancia de roca observada es de esquistos micáceos, además de feldespatos, y en menor proporción cuarzos. La calidad de los macizos rocosos en los puntos evaluados es de regular a mala.

El “Punto 1” posee un grado de meteorización alto, y con ello un grado de fracturación desfavorable, alta rugosidad y con contenido de humedad. El “Punto 2” evaluado en terreno posee un RMR regular, indicando que el macizo rocoso tiene una calidad moderada en términos de estabilidad y resistencia, alto contenido de suelo suelto, y húmedo. El “Punto 3” posee un RMR malo, compuesta en gran parte por roca descompuesta o desintegrada en suelo residual, indicando alteración muy alta; presenta flujo de agua goteando (Tabla 24).

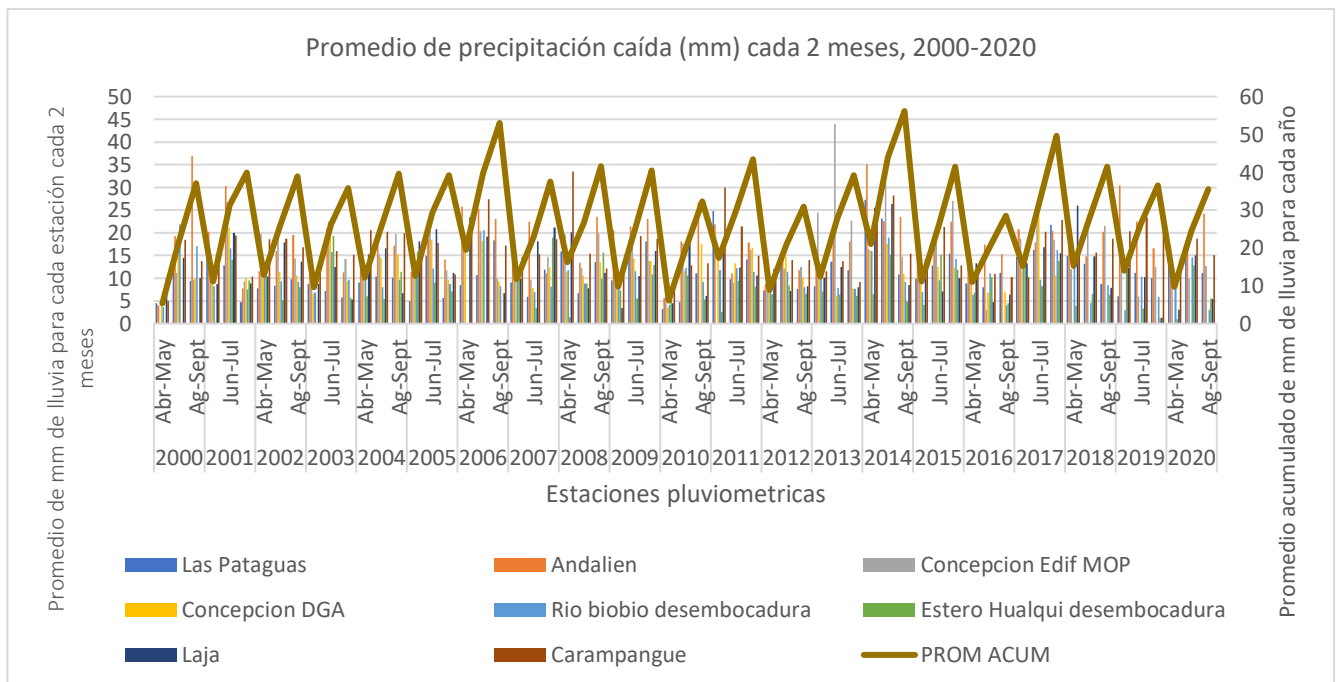
Figura 10: Promedio de precipitación caída en milímetro cada dos meses entre el año 2000 a 2020

Para el estudio de *factores desencadenantes*, se realizó un análisis histórico de las distintas *estaciones pluviométricas*, tomando el promedio de 2 meses a la vez entre abril y septiembre, desde el año 2000 hasta 2020. Se destaca que durante el año 2006 y, 2014 se alcanzó un valor máximo durante los meses junio – julio, superando la media para el resto de los años (Figura 10).

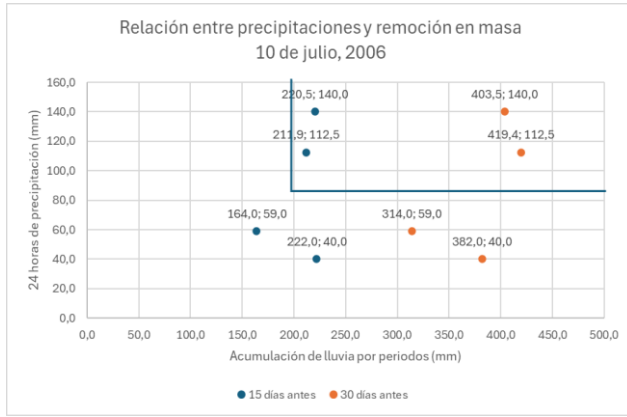
**Figura 11:** Estimación de la relación entre mm de precipitación en 24 horas con respecto a su acumulación previa para (a) 15 y 30 días previos, (b) 18 y 30 días previos

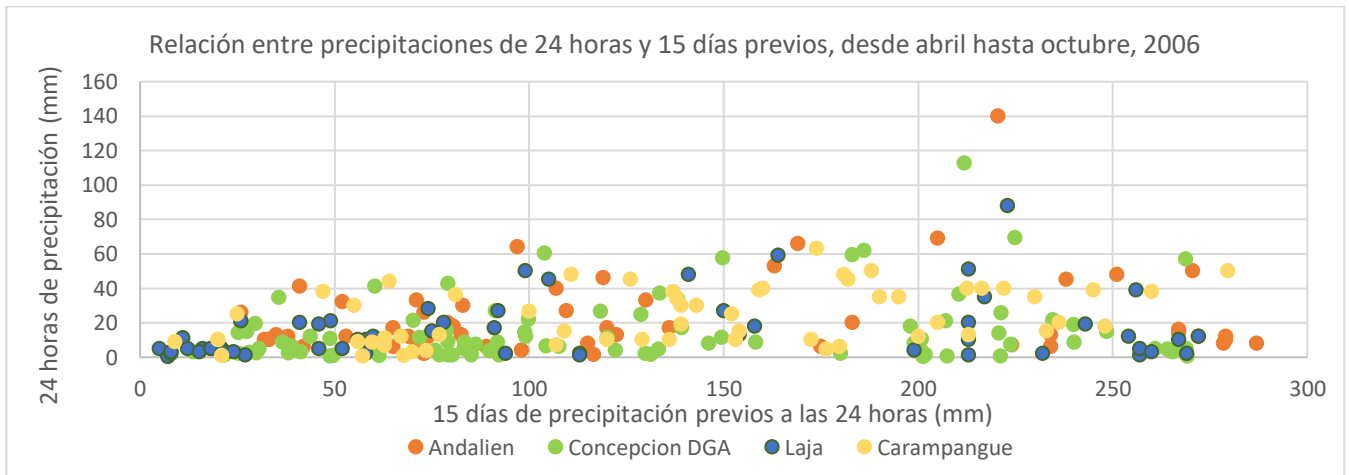
**Figura 12:** Relación entre precipitaciones de 24 horas y sus 15 días previos, entre abril y octubre del año 2006 para estimar umbrales de generación de RM

La relación entre 24 horas de precipitación y los 15 días previos para el periodo entre abril y octubre del año 2006, teniendo en cuenta distintas estaciones (Figura 12). La media de valores de precipitación para las estaciones no supera los 80 mm en 24 horas, por otro lado, la acumulación de mm de lluvia durante los 15 días previos no muestra tendencia.
