## **EVALUACIÓN DEL DESEMPEÑO ESTRUCTURAL DE UN MURO DE ALBAÑILERÍA SIMPLE REFORZADO CON TRM.**

*D. Nova Araneda<sup>1</sup>, C. Oyarzo Vera<sup>2</sup> & F. Sanhueza Espinoza<sup>3</sup>.*

Simposio de Habilitación Profesional  
Departamento de Ingeniería Civil  
Enero 2023

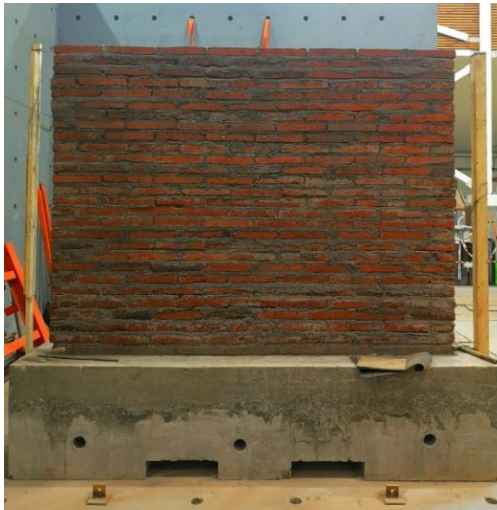
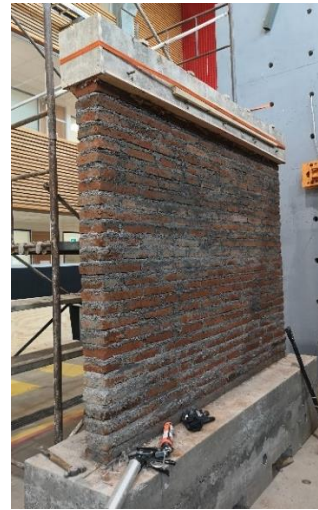
**Figura 1:** (a) Muro de albañilería simple, (b) Muro de albañilería con viga superior.  
(Fuente: elaboración propia)

Se utilizó una fundación hormigón armado grado G-25 ya utilizada previamente en otros ensayos con iguales condiciones de diseño. Para fijar el muro, en primer lugar, se realizó un surco de 18[mm] para insertar las primeras filas de ladrillos, además la incrustación de cinco espigas de acero de 15[cm] de largo y diámetro 20 [mm] adheridas con Sika Anchorfix 1 distribuidas equidistantes que sirven para asegurar la adherencia de las primeras dos corridas de ladrillos. Se utilizó además un puente adherente Pegadur-32 de Topex para una mayor sujeción de estas primeras filas de ladrillo a la fundación. Una vez listo el muro se construye en la parte superior una viga de hormigón armado de sección 22 [cm] x 26[cm] (Figura 1.b).

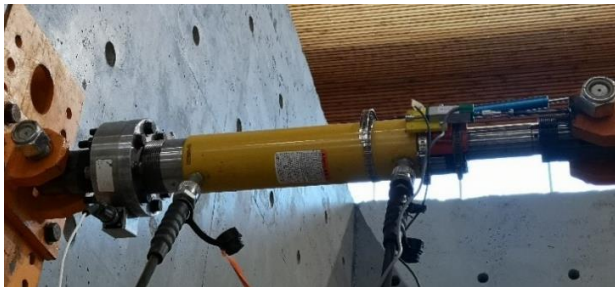
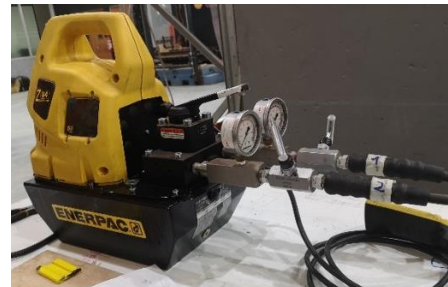
**Figura 4:** (a) actuador hidráulico Enerpac modelo BRD-2510, (b) bomba hidráulica Enerpac modelo ZU4 (Fuente: elaboración propia).

Para aplicar la secuencia de carga sobre el espécimen de prueba, se instaló un aparejo de acero sobre la viga superior, cuya función es aplicar las cargas de forma distribuida sobre el muro. La carga horizontal se aplicó por medio de un actuador hidráulico Enerpac modelo BRD-2510 figura (4.a) donde es accionado por una bomba hidráulica modelo ZU4 (figura 4.b)

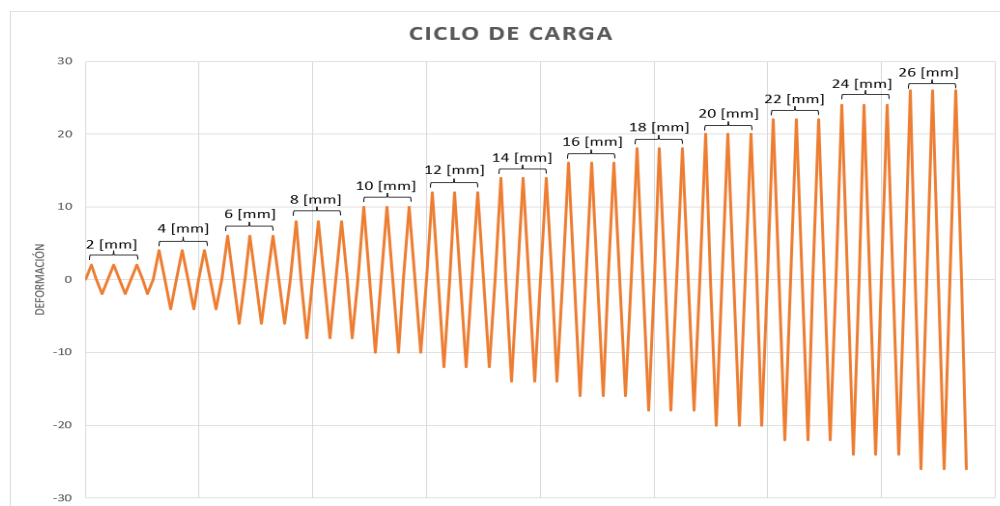
**Figura 7:** Ensayo ciclo de cargas a muro TRM. (Fuente: elaboración propia).

La secuencia de carga aplicada durante este experimento fue controlada por desplazamientos y consta de series de 3 ciclos de igual amplitud, iniciando con 2 mm en cada dirección, que progresivamente fueron aumentando en amplitud (2 mm en cada serie) hasta llegar a 26[mm] de desplazamiento (Figura 7). Entre cada serie de 3 ciclos se detiene el ensayo para inspeccionar, tensar las cadenas al valor original de 500[Kg] en cada una y realizar un ensayo modal.

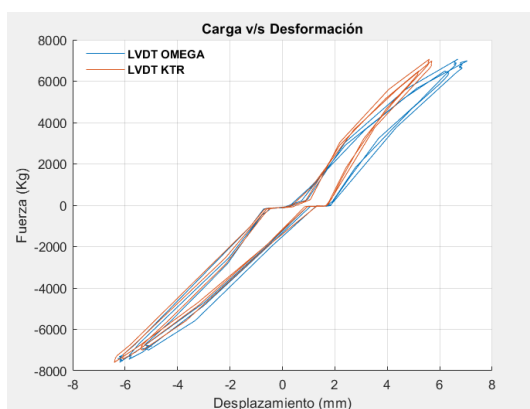
**Figura 8:** Registro carga v/s deformación ensayos carga cíclica de (a) Fase 1, (b) Fase 2, (c) Fase 3 y (d) Fase 4. (Fuente: elaboración propia).

Para la Fase n°1 la gráfica de histéresis (Figura 8.a) en extensión el valor máximo alcanzado es de 4.8[Ton] con un desplazamiento de 3.2 [mm]. En contracción se obtiene un valor máximo de 4.8 [Ton] con un desplazamiento de -3.1 [mm]. Para la toma de datos se considera la máxima de los 3 ciclos y la variabilidad de rango de datos es producto del uso manual del actuador. Durante esta primera fase no se visualizan grietas por lo que se supone que el muro aún responde de forma elástica volviendo a su posición inicial.

En la Fase n°2 (Figura 8.b) en extensión el valor máximo alcanzado es de 5.9[Ton] con un desplazamiento de 5 [mm]. Para contracción se obtiene un valor máximo de 6.3 [Ton] con un desplazamiento de -4.6[mm]. En el tercer ciclo de esta fase ya comienza a aparecer la primera grieta pequeña entre la junta muro/fundación lo que es considerado como una falla por adherencia en la base.

Durante la Fase n°3 (Figura 8.c) en extensión el valor máximo alcanzado es de 6.9[Ton] con un desplazamiento de 7 [mm]. Para contracción se obtiene un valor máximo de 7.5 [Ton] con un desplazamiento de -6.2[mm]. En los ciclos de esta fase la falla por adherencia en la base antes detectada comienza a crecer a lo largo de la junta muro/fundación.

En la Fase n°4 (Figura 8.d) en extensión el valor máximo alcanzado es de 8.2[Ton] con un desplazamiento de 9.04 [mm]. Para contracción se obtiene un valor máximo de 9 [Ton] con un desplazamiento de -7.6[mm]. En los ciclos de esta fase las grietas comienzan a crecer y la falla por adherencia se hace evidente (Figura 9.a y 9.b).

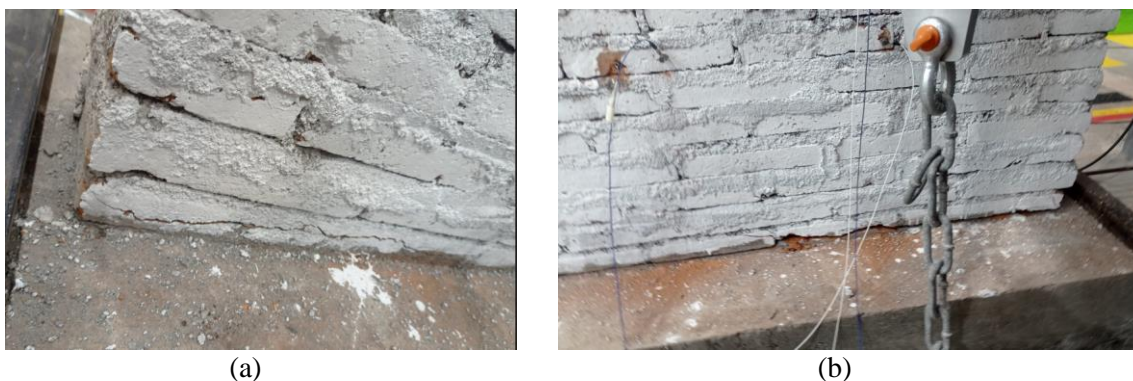
**Figura 9:** (a) aparición de grietas en los ladrillos parte inferior izquierda, (b) falla por adherencia junta muro/fundación parte inferior derecha. (Fuente: elaboración propia).

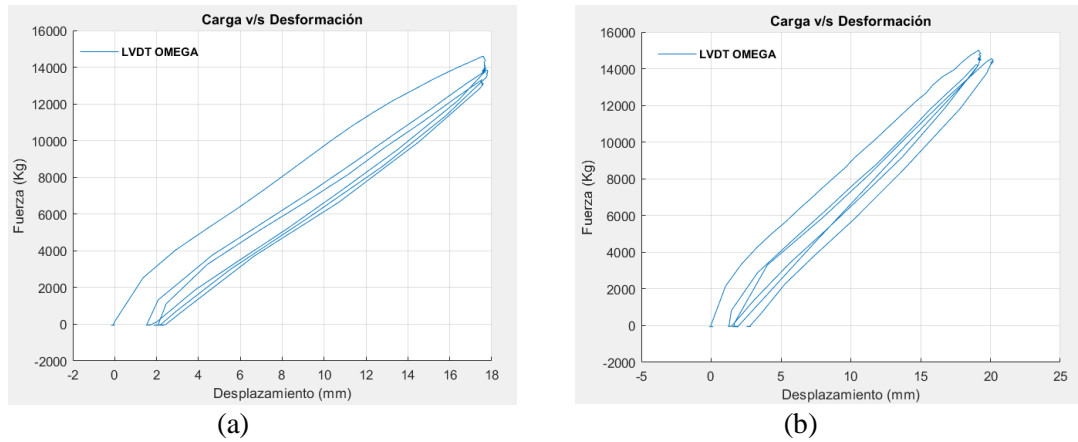
**Figura 12:** Registro carga v/s deformación ensayos carga cíclica de (a) Fase 9 y (b) Fase 10. (Fuente: elaboración propia).

En la Fase n°9 (Figura 12a) en extensión el valor máximo alcanzado es de 14.6[Ton] con un desplazamiento de 17.5 [mm]. A partir de estos ciclos el muro tiende a volcar por aplastamiento en la parte inferior derecha del muro. En los ciclos de esta fase la falla principal crece a lo largo de la junta muro/fundación de forma gradual.

En Fase n°10 (Figura 12b) se excede la capacidad de carga de dos de los dinamómetros por lo que se retiran y se dejan las cadenas unidas directamente a los grilletes. En extensión el valor máximo alcanzado es de 15[Ton] con un desplazamiento de 19.1 [mm], el muro tiende a volcar generando falla por aplastamiento en la parte inferior derecha del muro (Figura 13), y la grieta de adherencia se extiende a largo de toda la junta muro/fundación visualizando casi el despegue total de la unión de la parte superior de la fundación.

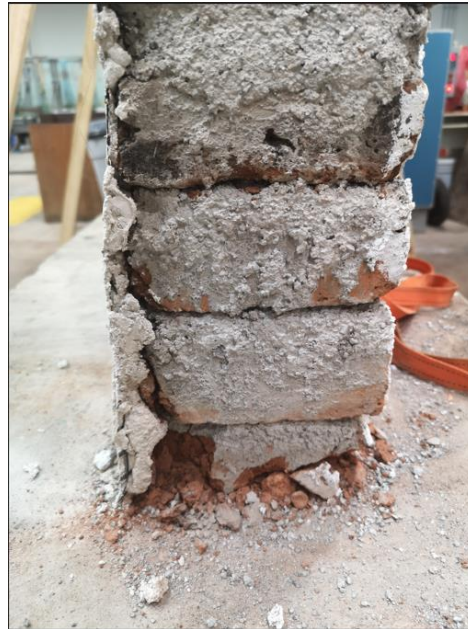
**Figura 13:** Falla por aplastamiento. (Fuente: elaboración propia).

A partir de la Fase 11 hasta la Fase 13 (Figura 14) el procedimiento es igual al caso anterior, observándose un mayor daño por aplastamiento en la cabeza de compresión, sin que se observe ninguna grieta en la superficie del muro, por lo tanto, el ensayo se detuvo.

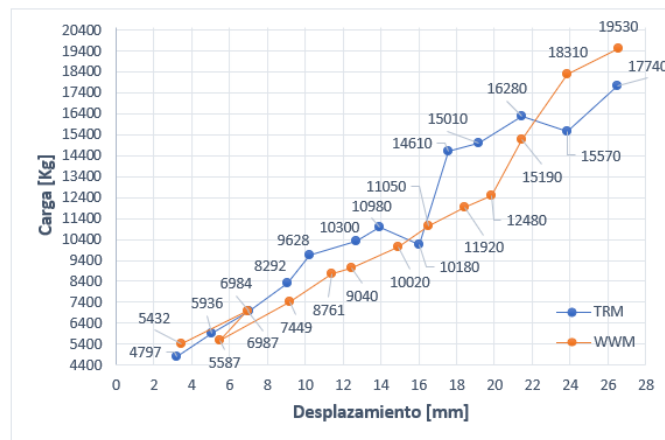
**Figura 15:** Carga v/s deformación. (Fuente: elaboración propia).

En la Figura 15 se presenta un gráfico que caracteriza el comportamiento carga v/s desplazamiento del muro a lo largo de toda la historia del ensayo. Dado la falla por adherencia no se logró obtener una falla dentro del plano del muro ni se obtuvieron grietas.

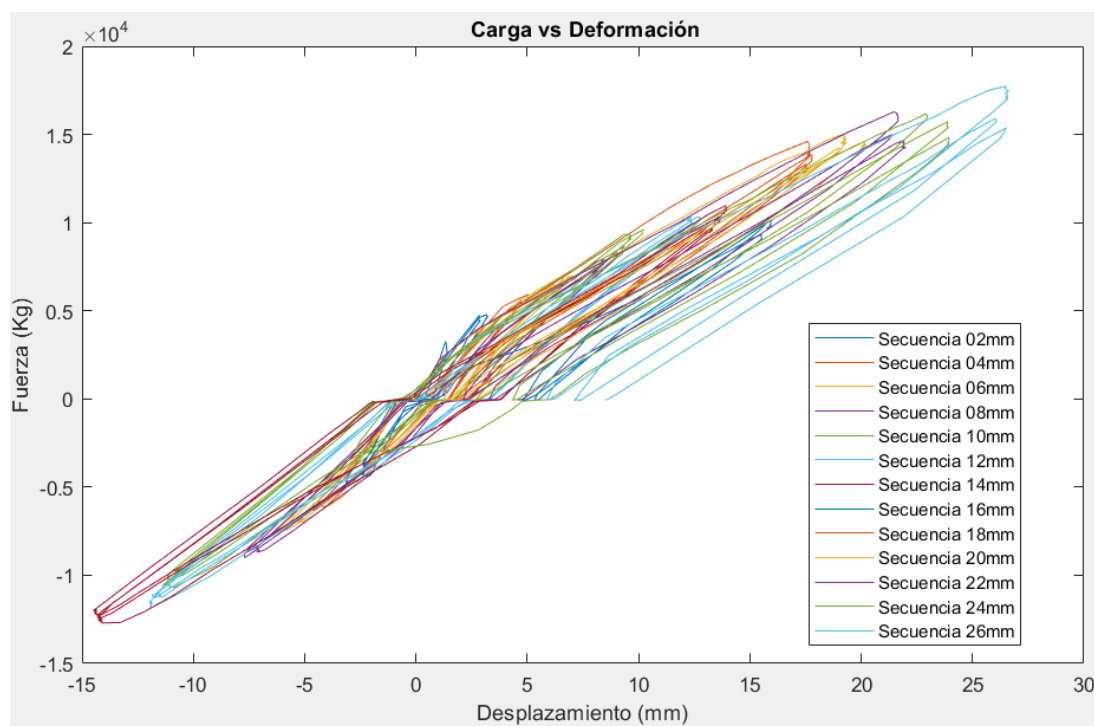
**Figura 16:** Histéresis registrado por LVDT omega. (Fuente: elaboración propia).

La Figura 16 se observa el historial registrado por el LVDT omega realizado por protocolos de ensayos cíclicos de amplitud creciente, del comportamiento del espécimen en estudio sometido a cargas v/s deformación se observa que las curvas registradas de los 5 [mm] en adelante el muro presenta pequeños desplazamientos dado que las curvas de histéresis no vuelven a su origen, además producto del deslizamiento del muro de la Fase 8 (Figura 10d y 11a) el muro requirió de menos carga para alcanzar dicho desplazamiento en la secuencia de 16 [mm].

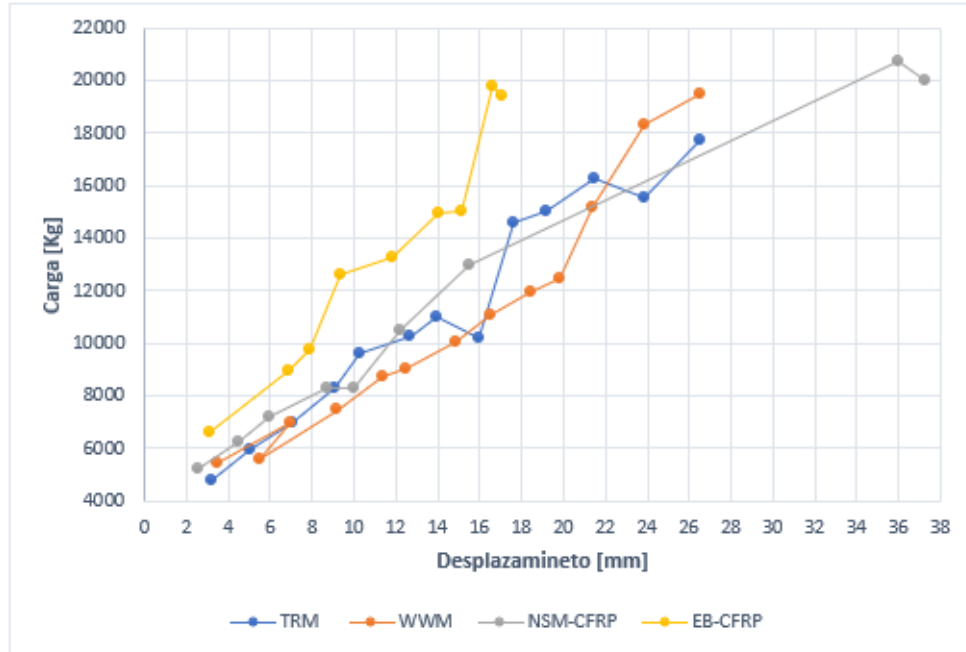
**Figura 17:** Comparación carga a extensión TRM v/s WWM captado por LVDT omega.  
(Fuente: elaboración propia).

En la Figura 17 se comparan los resultados de este ensayo de un muro reforzado con TRM con otro ensayo gemelo en que el muro se reforzó con malla electrosoldada (WWM). En esta gráfica se puede observar que el mortero con TRM tiene una mejor capacidad resistente a cargas en mismas condiciones de desplazamiento excepto en las últimas dos fases donde se observa una disminución en la resistencia a cargas en extensión. Ambos ensayos llegan a deformaciones del orden de 26 [mm]. Por otro lado, también, se realizaron otros estudios aplicando refuerzos con NSM-CFRP y EB-CFRP bajo mismas condiciones de carga en

extensión llegando solamente a 16 [mm] de deformación, ambos métodos presentan una mayor resistencia a cargas en mismas condiciones en desplazamiento siendo el método EB-CFRP demostrando un mejor desempeño a cargas por sobre los otros métodos mencionados anteriormente.
