Implementación del sistema “Last Planner” en partidas de terminaciones del edificio “SERVIU-SEREMI, BARRIO CÍVICO, CONCEPCIÓN, ETAPA A”

RESUMEN

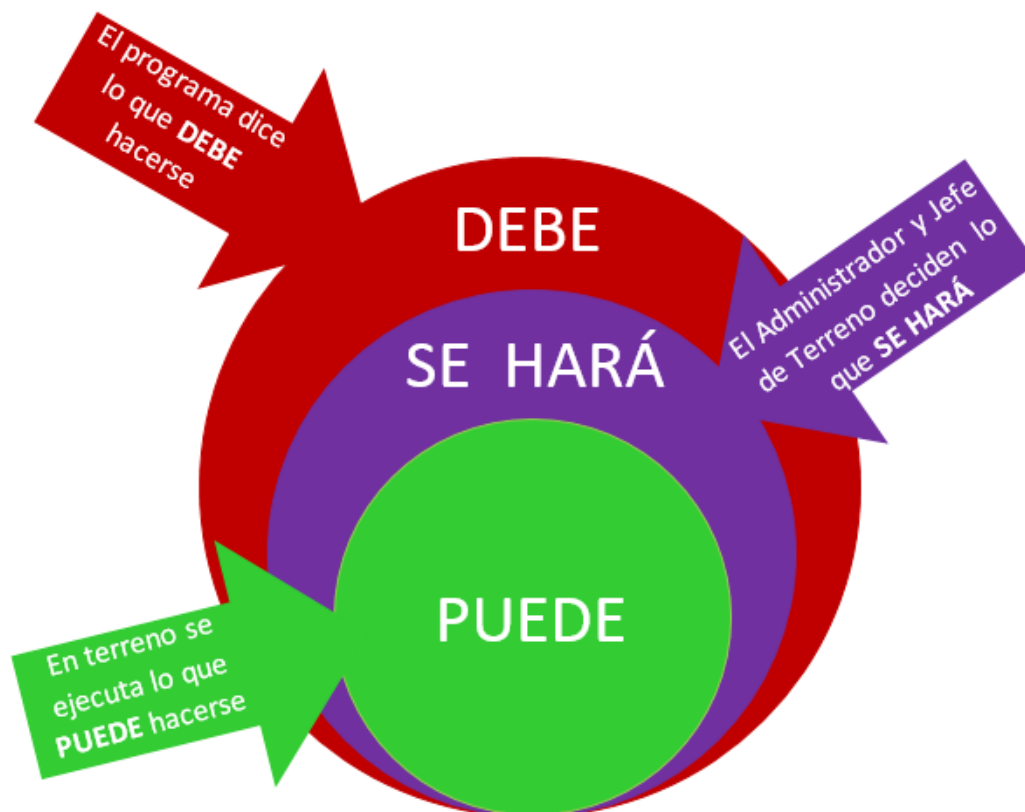
FIGURA 1: *interrelación actividades planificadas.*

Este Sistema permite conocer en un comienzo a través del programa maestro y programa de fase qué actividades deben llevarse a cabo, para posteriormente en la planificación intermedia asignar dos responsables a cada actividad (el capataz de piso y un supervisor) con sus respectivas fechas de inicio y término. Finalmente se lleva a cabo la planificación semanal, en la cual se establecen las actividades que pueden ejecutarse en terreno.

En base a lo anteriormente mencionado y a partir de lo que muestra la figura 1, es relevante precisar que la clave a seguir es, qué se debe hacer, lo que se hará y finalmente lo que se puede hacer; pues de esta forma se llevará un control de quiénes son los responsables de cada actividad, cuántas actividades programadas se pudieron realizar, cuánto atraso lleva la obra y por qué razón no se cumplieron las metas. Obteniendo a través de este proceso un control más eficiente de la obra.

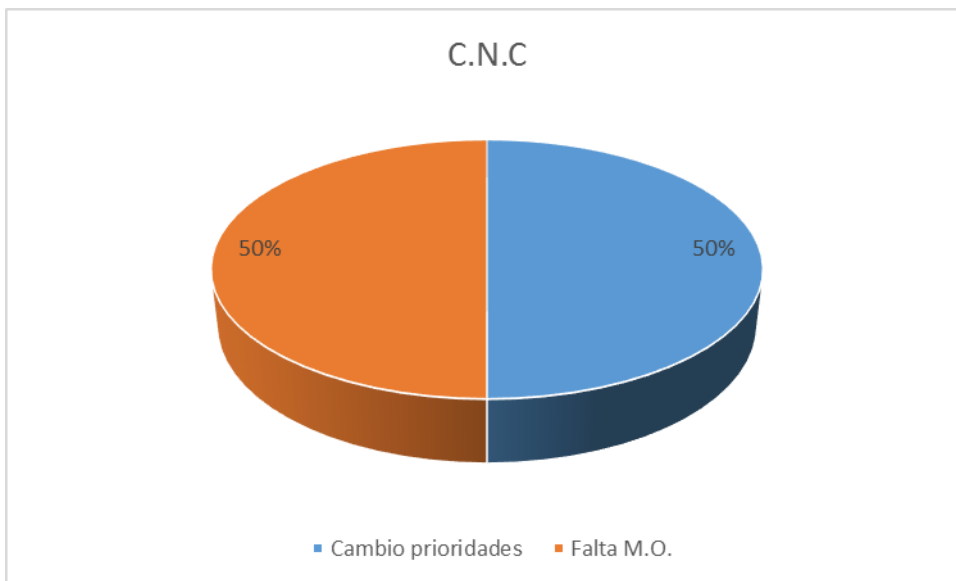
Gráfico 12: Causas de No Cumplimiento C.N.C. semana 2

Las Causas de No Cumplimiento presentadas en el gráfico 12 tuvieron un origen exclusivamente interno, es decir, que las C.N.C. guardan una relación directa con la empresa.
