ENSAYO DE MUROS DE ALBAÑILERÍA SIMPLE REFORZADOS CON CFRP: REFUERZOS DE CORDONES INSERTOS (NSM FRP)

D. Ortiz Inostroza¹, C. Oyarzo Vera² & F. Sanhueza Espinoza³

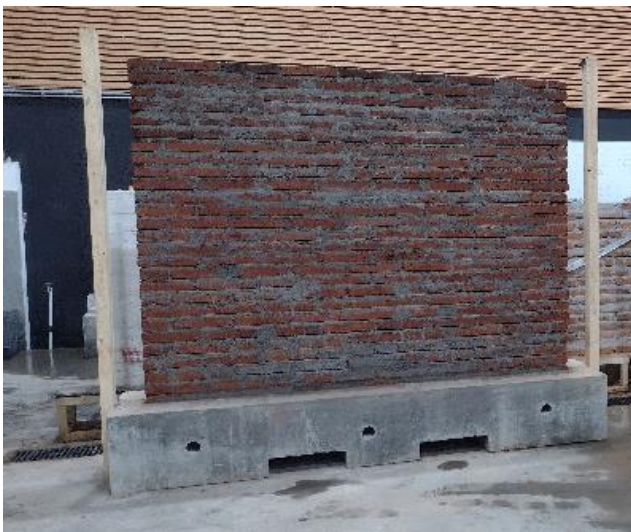
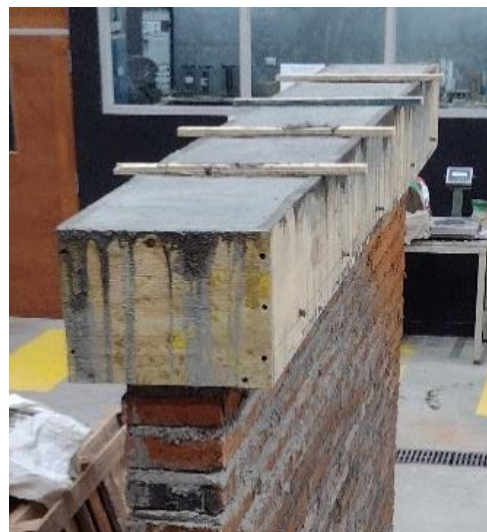
Figura 2: Muro de albañilería simple utilizado en los ensayos. (a) vista general, (b) detalle viga de coronamiento.

Para el desarrollo de esta investigación se construyó un muro de albañilería simple de 240 cm de largo, 180 cm de alto y 14 cm de espesor utilizando ladrillos macizos de arcilla de dimensiones 28 cm x 14 cm x 5 cm y mortero pre mezclado de la marca Topex con una adición de 20% de arena para reducir su resistencia, esto con la finalidad de asegurar una falla en el panel de albañilería.

El muro se construyó sobre una fundación de hormigón armado de grado G-25 elaborada in-situ mediante el uso de moldajes de madera y una armadura de diámetro 8 mm y 10 mm, la que se dejó curar por 7 días antes de su desmoldaje y 28 días antes de su transporte y utilización. Para mejorar la adherencia entre el muro y la fundación se utilizó un puente de adherencia Pegadur-32 de la marca Topex y barras insertas en la fundación adheridas con Sika Anchorfix 1 que mejoran el traspaso de carga con la fundación del muro. Sobre el muro de albañilería se fabricó una viga de hormigón armado de sección 20 cm x 24 cm (Figura 2)

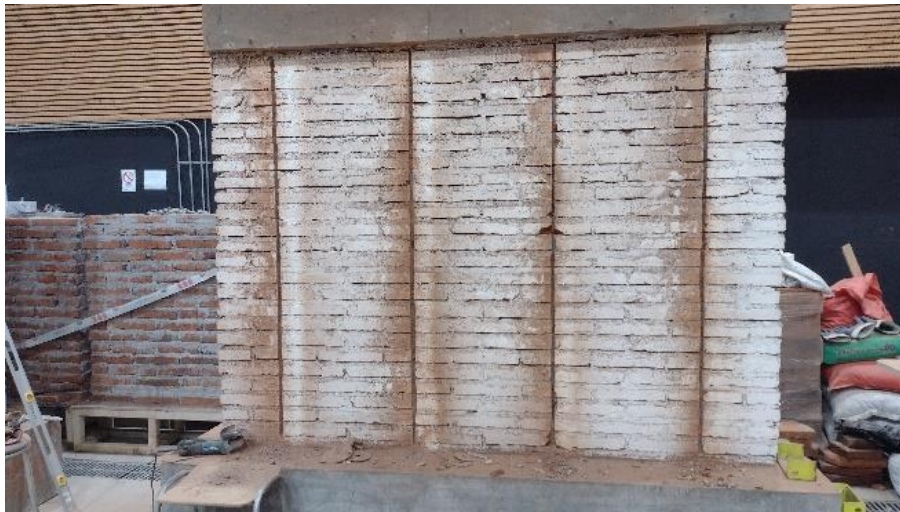
Figura 3: Muro con los surcos para la instalación de refuerzo.

Una vez transcurridos los 28 días se procedió a pintar el muro de blanco con la finalidad de que las futuras fallas resalten a simple vista y, posteriormente, se procedió a aplicar el reforzamiento NSM FRP, comenzando por la confección de 4 surcos verticales de 10 mm de ancho y 20 mm de profundidad equidistantes entre si (Figura 3). Para el presente estudio se utilizarán cordones de CFRP marca Sika tipo SikaWrap FX-50C de sección transversal 28 mm² y un módulo de elasticidad característico de 173 GPa. Estos cordones fueron humectados con resina fluida para inyección Sikadur-52, luego fueron insertos en las 4 ranuras y finalmente fueron cubiertos con resina epóxica Sikadur-300, siguiendo el procedimiento descrito en el manual de aplicación de Sika [16] (Figura 4).

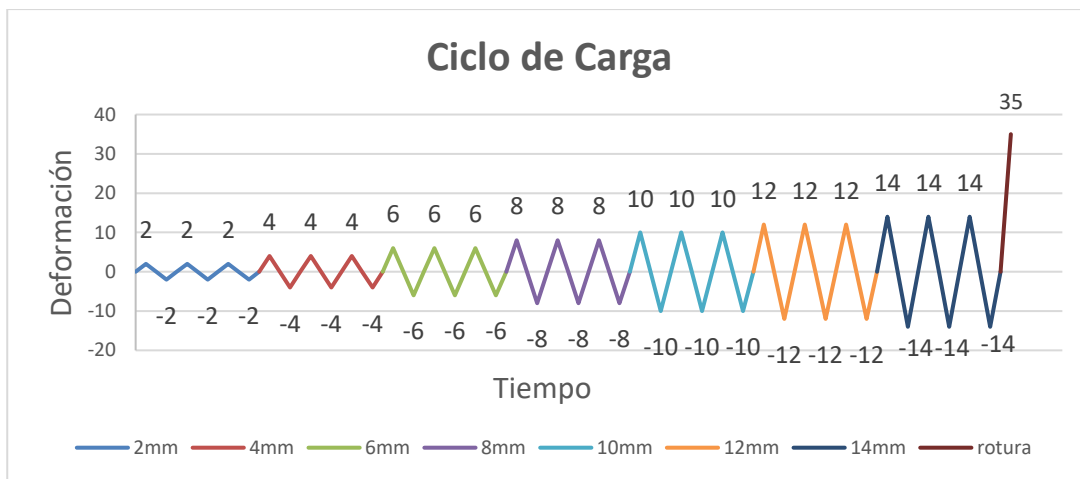
Figura 8: Ciclo de carga aplicado al muro reforzado.

Una vez asegurada toda la estructura, se procede a aplicar carga en la viga de coronamiento del muro, mediante una secuencia controlada por desplazamientos siguiendo el patrón de cargas descrito en la Figura 8, comenzando por un desplazamiento de 2 mm, el cual se repite 3 veces en cada dirección, para luego aumentar 2 mm cada 3 ciclos, similar al protocolo de ensayo propuesto por Konthesingha *et al.* [7]. Los desplazamientos fueron controlados por LVDT (Figura 9) situados en el actuador. Después de cada ciclo de desplazamiento se analiza el muro en busca de grietas o daños de cualquier tipo, luego volvían a ajustar la carga vertical, y se ejecutaban ensayos de vibraciones para estudios posteriores.

El ensayo comenzó con 2 mm de deformación, siguiendo el patrón de cargas de la Figura 8. Se alcanzaron los 3,35 mm de deformación con una carga a compresión del actuador de unos, 4581 kg, mientras que a extensión se alcanzaron los 2,59 mm producto de una carga de 5186 kg. Estos valores representan los valores máximos alcanzados en uno de los 3 ciclos de carga. La gráfica de carga-deformación correspondiente a la fase de carga de 2 mm se observa en la Figura 10a. Así mismo, para los ciclos de los 4 mm se alcanza una compresión de 5,14 mm con una carga de 5228 kg y a extensión se registran 4,45 mm con una aplicación de 6210 kg de carga, extraídos de la gráfica carga-deformación de la Figura 10b obtenida durante el ensayo. Ambas fases se completan sin registrar daño visible en el muro u otro inconveniente en la aplicación de cargas, en ambos procesos el muro se comporta de forma elástica volviendo a su posición inicial casi en su totalidad luego de liberar las cargas aplicadas

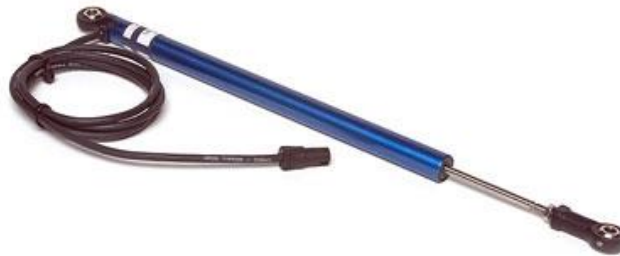
Figura 9: LVDT (Transductor de Desplazamiento Lineal Variable)

A fin de registrar las deformaciones experimentadas por el muro durante los ensayos, se instalaron 4 sensores de desplazamiento (LVDT), 2 de ellos fueron ubicados al tope del muro para registrar los desplazamientos que se generan al nivel del actuador, y otros 2 en la base del muro para registrar potenciales levantamientos desde la base. Además, se ubicaron 4 dinamómetros en las cadenas que aseguran el muro contra el suelo en la disposición antes descrita, con el fin de llevar un control exacto de la cantidad de carga vertical que recibe el muro en todo momento. Adicionalmente, se creó una grilla de 12 acelerómetros uniaxiales distribuidos tal como se indica en la Figura 7 para registrar los modos de vibración propios de la estructura al momento de ir sufriendo daños por las cargas aplicadas, datos que serán procesados en una investigación posterior.

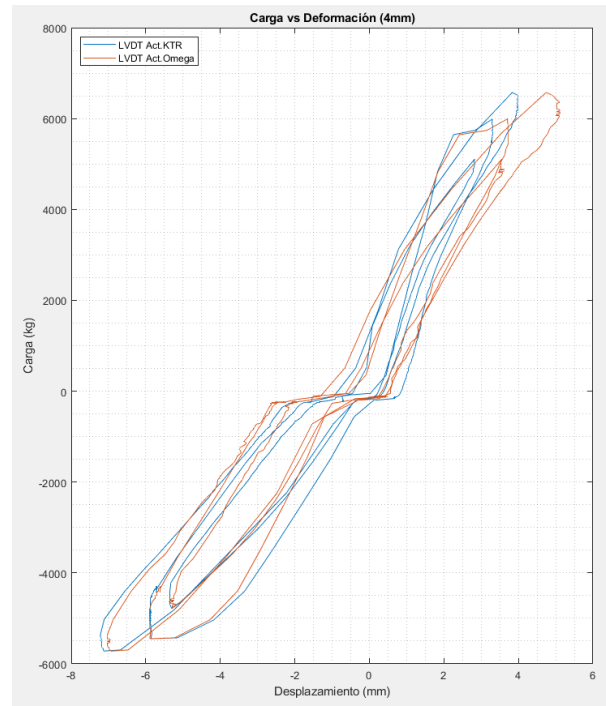
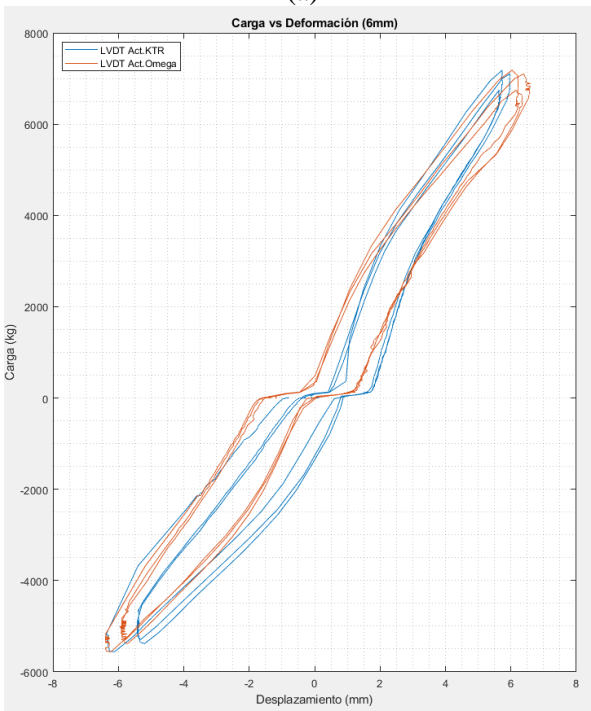
Figura 10: Registro carga vs deformación de ensayos en muro para ciclos de (a) 2 mm, (b) 4 mm, (c) 6 mm y (d) 8 mm

La siguiente fase corresponde a los 6 mm, antes de ejecutar el ensayo se procedió a ajustar todas las piezas móviles, además, de las cargas verticales que se vieron modificadas durante el ensayo producto del volcamiento potencial de la estructura. Una vez ejecutado el ensayo se alcanzan desplazamientos a compresión y extensión de 6,22 mm y 6,03 mm con cargas de 5558 kg y 7181 kg, respectivamente. Estos datos se extraen de la gráfica carga-deformación obtenida en tiempo real representada en la Figura 10c. En esta fase del ensayo se comienzan a apreciar fallas por deslizamiento en la base del muro (Figura 12) con una tendencia a volcar hacia el oeste en el proceso de extensión del actuador hidráulico y hacia el este en el proceso de contracción del actuador, sin apreciar fallas o fisuras en el resto del muro. Posteriormente, se vuelve necesario reajustar nuevamente las piezas móviles y tensiones verticales luego de cada fase de carga para asegurar la homogeneidad de cargas durante todo el experimento.

Para las cargas de 8 mm se obtiene la gráfica carga-deformación de la Figura 10d de donde se obtienen desplazamientos de 7,96 mm a compresión con cargas de 6061 kg y 8,65 mm a extensión con cargas de 8320 kg. En este proceso se hace más visible la fisura obtenida anteriormente, sin embargo, aún se aprecian fallas individuales a cada lado del muro y sin presentar fallas adicionales, grietas u otros problemas tanto en el resto del muro como en el reforzamiento de este mismo.

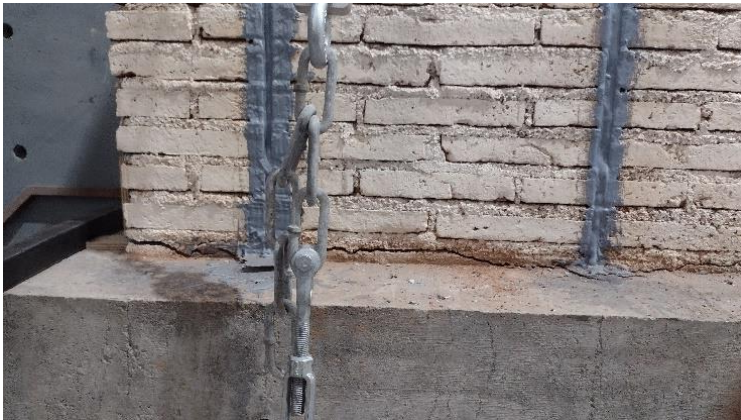
Figura 12: Falla por deslizamiento en la base del muro por sobre la fundación

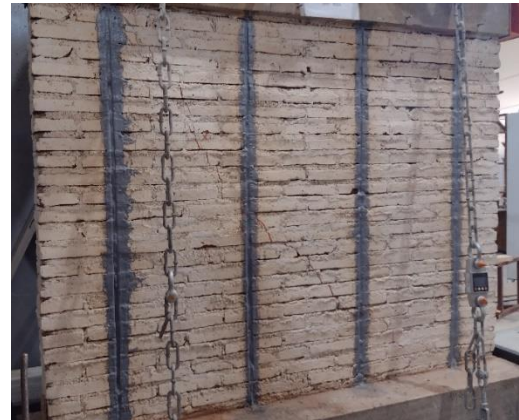
Figura 13: Grieta diagonal desde la esquina superior izquierda a la esquina inferior derecha del muro.
