EVALUACIÓN DE FACTORES GEOMECÁNICOS PARA DETERMINAR AMENAZA DE MOVIMIENTOS EN MASA EN LA ZONA NOROESTE DE LA PENÍNSULA DE HUALPÉN, REGIÓN DEL BIOBÍO, CHILE.

RESUMEN: Este artículo presenta como abordar un problema recurrente en la Región del Biobío a partir de clasificaciones geomecánicas, donde se determina la amenaza de taludes y laderas en zonas topográficamente escarpadas que pueden afectar al bienestar de las personas e infraestructuras, así como la conectividad urbana y vial. El sector de estudio se ubica al noroeste de la Península de Hualpén, Región del Biobío, en el afloran macizos graníticos altamente fracturados y diaclasados, lo que implican una potencial desestabilización del macizo rocoso. Por lo tanto, se propone realizar un mapa de peligrosidad de la zona, integrando clasificaciones geomecánicas y características propias de cada talud y ladera mediante un sistema de información geográfica (Gis).

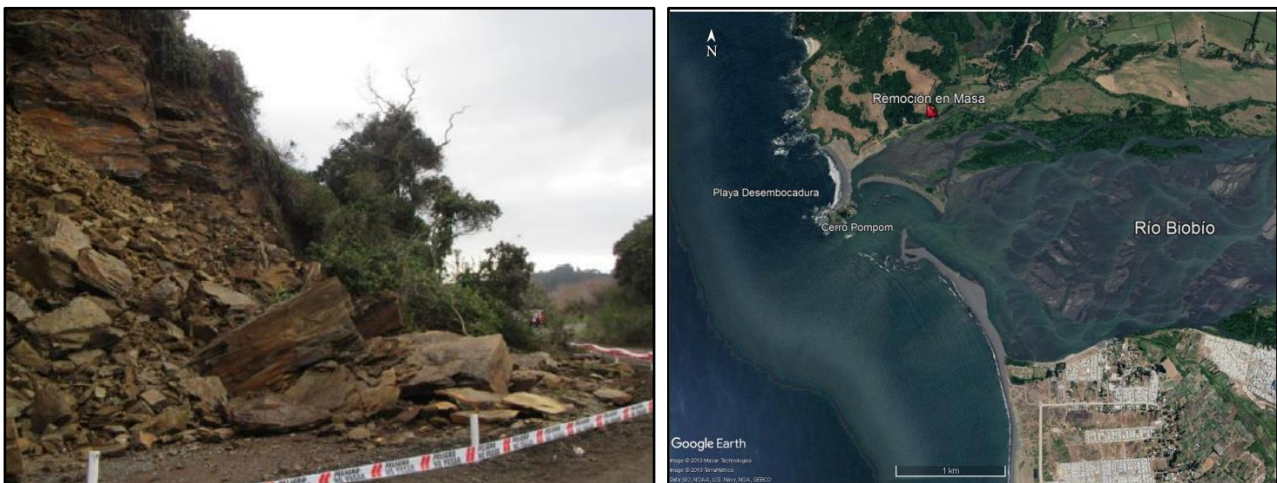
Figura 1: Remoción en masa por volcamiento en el interior del Parque Pedro del Río Zañartu, comuna de Hualpén, Región del Biobío, Chile. (SERNAGEOMIN, 2019).

Los macizos rocosos presentes en el sector de estudio se encuentran altamente fracturados y diaclasados, lo que implica una potencial amenaza. Un acontecimiento de procesos de remoción en masa cercano a la zona de estudio corresponde al ocurrido el 16 de junio del 2019 en el interior del Parque Pedro del Río Zañartu, comuna de Hualpén, Región del Biobío, Chile, donde se produjo una falla por volcamiento de bloques que, posteriormente se transformó en caídas de rocas (SERNAGEOMIN, 2019) (Figura 1).

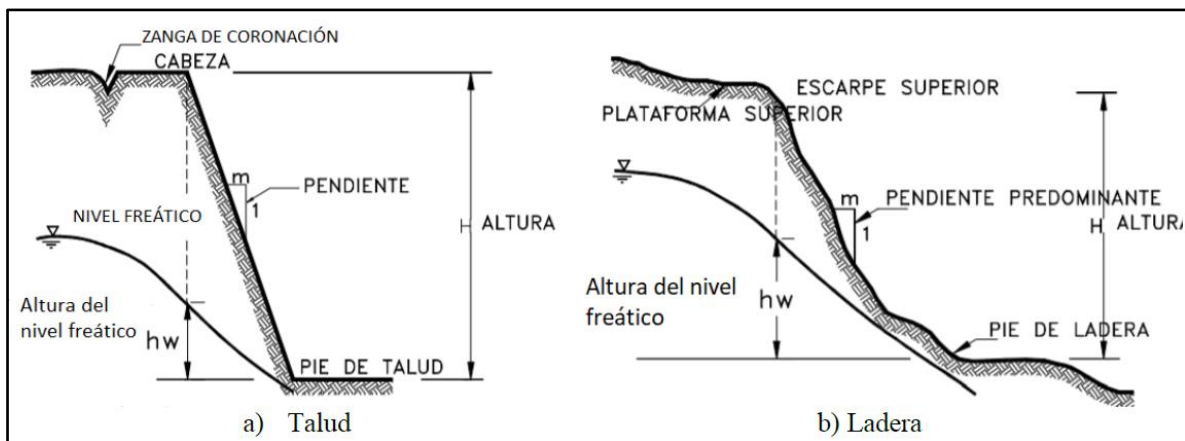
Figura 1: Composición de un a) Talud y b) Ladera (Modificado de Suárez, 1998).

Talud corresponde a cualquier superficie inclinada respecto de la horizontal que adopta permanentemente una estructura de suelo, roca o ambas. Cuando la superficie inclinada se produce en forma natural, sin intervención humana, se denomina ladera; en cambio, cuando se produzca de forma artificial, se denomina talud (Inostroza, 2017). Estas a lo largo de los años pueden fallar de forma imprevista, debido a cambios topográficos, sismicidad, flujos de agua, cambios de resistencia, meteorización o factores antrópicos o natural que modifiquen su estado (Suárez, 1998).

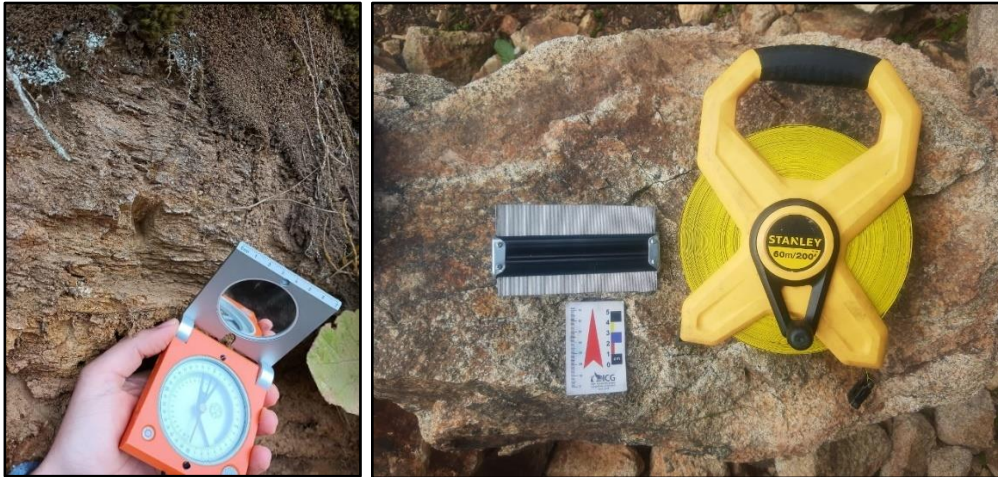
Figura 13: Materiales utilizados en investigación, brújula geomecánica, rugosímetro, cinta métrica y regla milimétrica.

Los materiales utilizados en esta investigación fueron proporcionados por el Departamento de Ingeniería Civil de la Universidad Católica de la Santísima Concepción y profesor guía José Miguel Montenegro. Las herramientas consisten en: martillo Schmidt, brújula geomecánica, rugosímetro, cinta métrica, regla milimétrica, GPS GARMIN y martillo geológico (Figura 13).

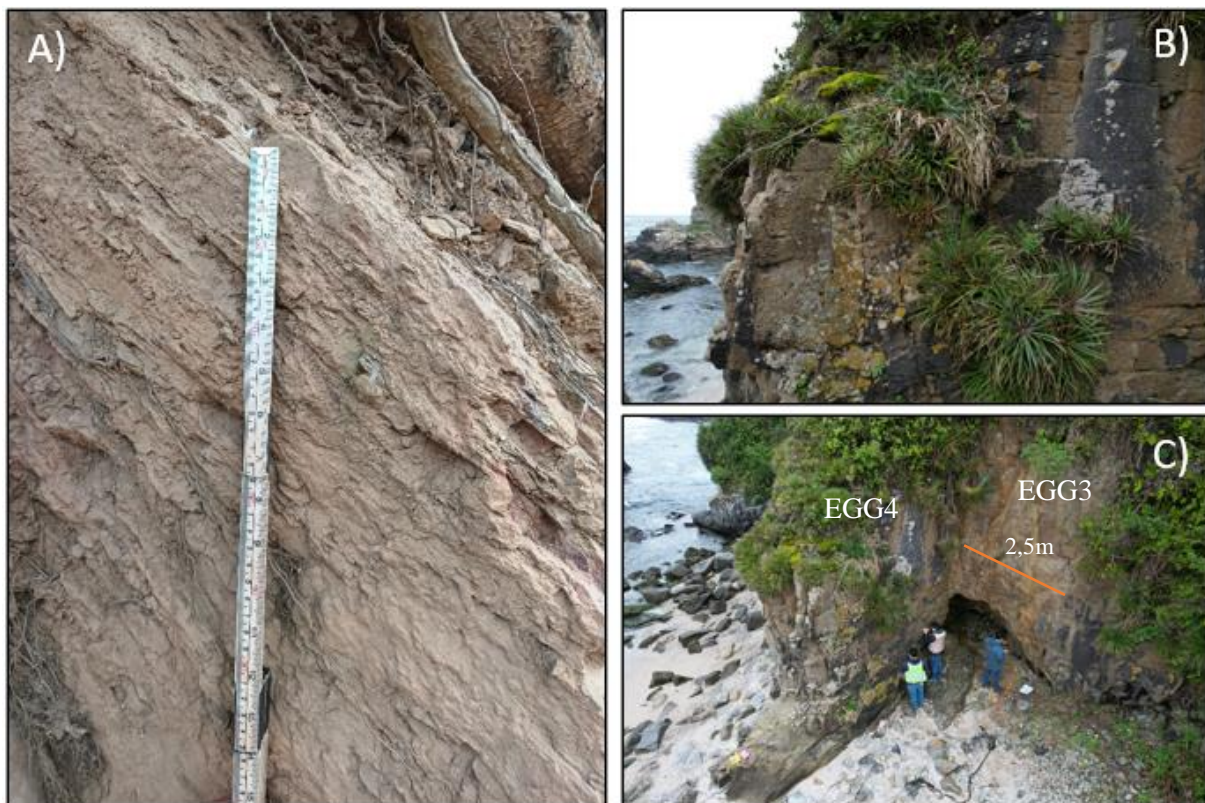
Figura 15: Estaciones geomecánicas no consideradas en mapas de interpolación de la Península de Hualpén. (A) Estación geomecánica EGG1. (B) y (C) Estaciones geomecánicas EGG3 y EGG4.

Las estaciones EGG3 y EGG4, como se observa en la Figura 15B y 15C, muestra una falla de rumbo dextral que las separa. Aproximadamente el diámetro de la falla es de 2,5m, reconociendo que presenta minerales arcillosos en su interior. La falla al presentarse entre las dos estaciones genera variación en las orientaciones extraídas en terreno, parámetros geotécnicos y toma de datos de martillo Schmidt, por consiguiente, no se consideró en los mapas de interpolación.

La Estación EGG1, es un talud compuesto por roca metamórfica presentando un grado de meteorización tipo IV – V (“altamente meteorizado – completamente meteorizado”), es de color marrón y posee foliaciones con orientación 110/42 SE como se muestra en la Figura 15A.
