**EVALUACIÓN E IMPLEMENTACIÓN DE ESTRUCTURAS PARA UNA EVACUACIÓN
INCLUSIVA EN CALETA LENGA:
Una oportunidad para todos**

C. Valenzuela Monsalve.¹, M.T. Bull Torres.², C. Oyarzo Vera.³

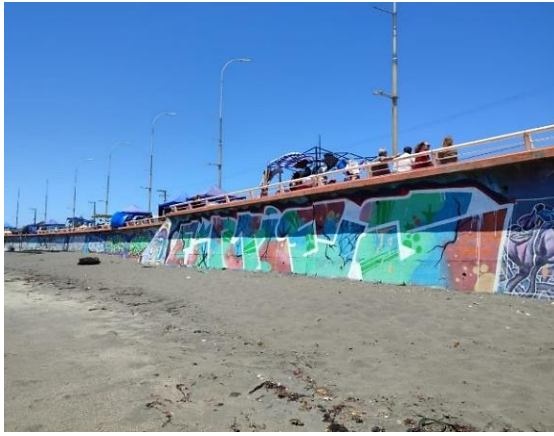
Figura 5: Muro costero de Caleta Lengua

Sin embargo, el área de inundación por el tsunami del 27/F en Caleta Lengua no fue significativa (ver Figura 4), pues, afectó principalmente la zona que no se encuentra protegida por el muro costero, el cual finaliza aproximadamente al llegar al Río Lengua, como se muestra en las Figura 5 y 6.

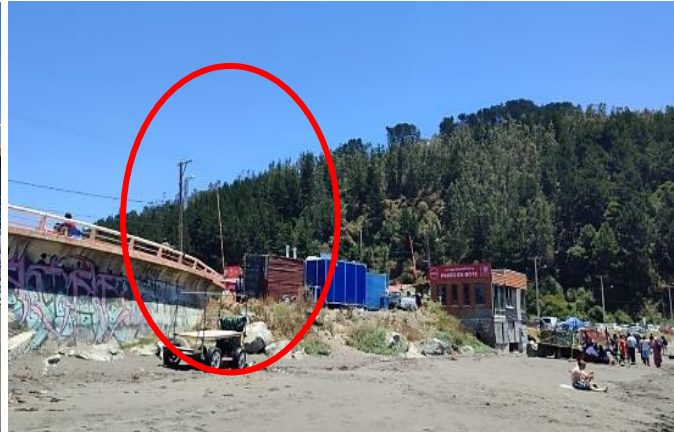
Figura 6: Fin del muro Costero en Caleta Lengua

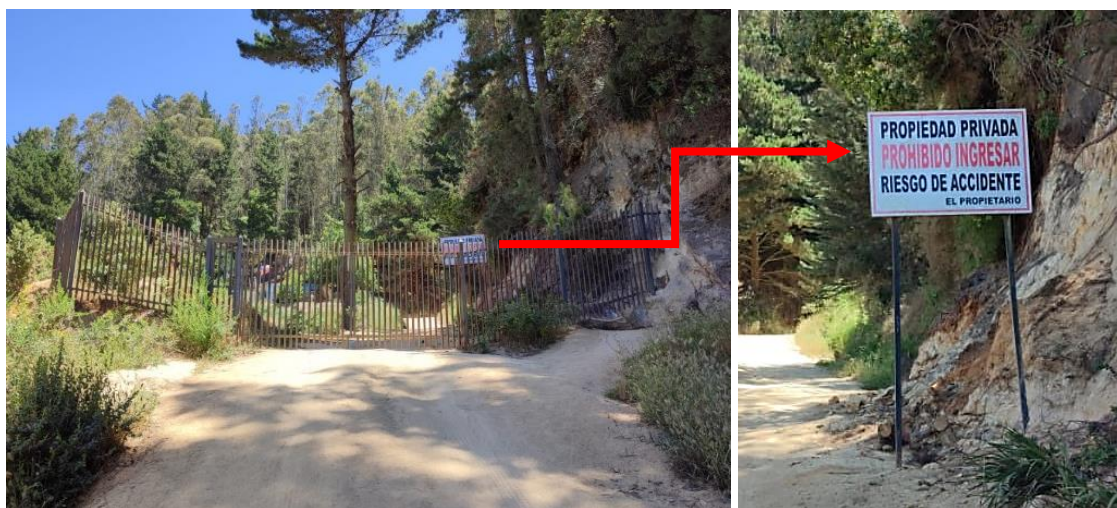
Figura 13: Portón de ingreso al sector privado que bloquea el acceso.

Esta ruta de evacuación presentaba problemáticas que preocupaban a los residentes, quienes describían la vía como poco insegura, debido a que, existe un tramo de 600 m aproximadamente de camino no pavimentado después de cruzar el Río Lengua hasta el punto donde se debiese comenzar a subir hacia la cota 30, lo que dificulta el desplazamiento de personas en situación de discapacidad, tercera edad, personas que utilizan equipo de apoyo, embarazadas o personas con niños, con o sin coche. Además, para poder ascender hacia la zona segura, los vecinos deben pasar por una propiedad privada la cual tiene un portón que obstaculiza el paso, tal como se puede observar en la Figura 13.

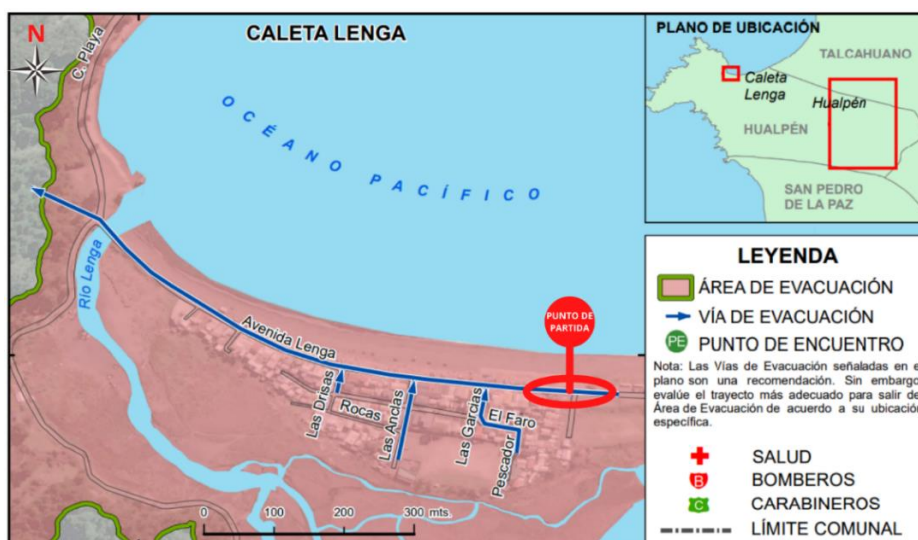
Figura 15: Ruta 2: Actualización de la vía de evacuación ante tsunami en Caleta Lengua en julio 2022. Fuente: ONEMI

Como resultado, la Municipalidad de Hualpén actualizó la ruta de evacuación en Caleta Lengua ante un tsunami (ver Figura 15), la cual, cambia de dirección al cruzar el Río Lengua y su tramo está comprendido en alrededor de 700 m desde el punto de partida indicada en la misma figura, sin embargo, cabe recalcar que dicha distancia es antes de comenzar a subir por el cerro para alcanzar la cota 30.

La actual vía de evacuación, (ver Figura 15) se dividirá en tres tramos considerando el punto de partida (1) como el punto más crítico de evacuación. El primero será la Avenida Las Golondrinas de inicio a fin de la Caleta cuyo camino es plano, con pendiente menor al 3%, se encuentra pavimentado y tiene una longitud de 427 m, luego, el segundo tramo será nuevamente con inclinación menor al 3%, pero no se encuentra pavimentado y su longitud es de 223 m, finalmente, el tercer tramo corresponderá cuando se comienza a subir hacia la zona segura, donde tampoco se encuentra pavimentados y presenta una pendiente promedio del 23%. Los Tramos se detallan en la Figura 19.

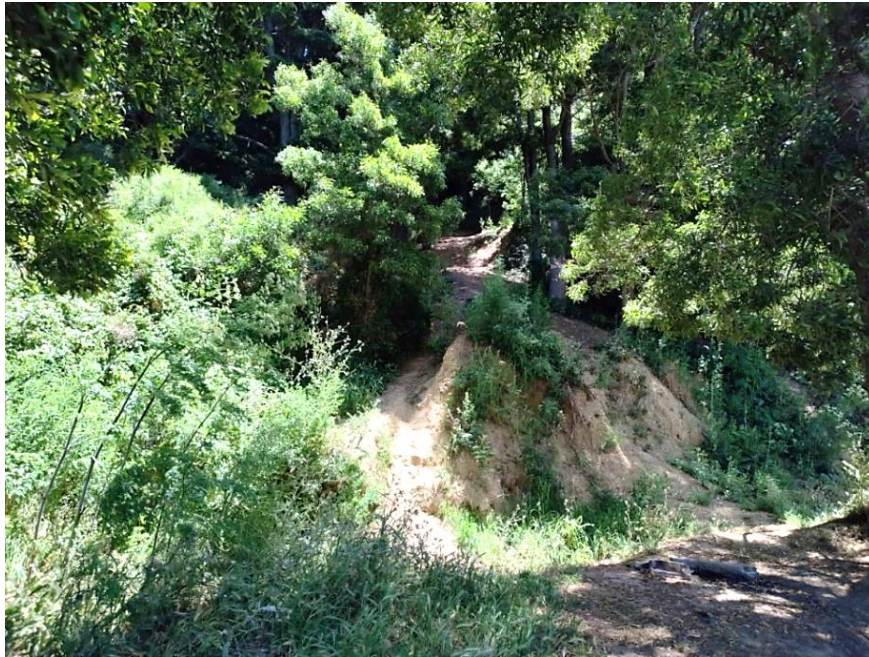
Figura 16: Acceso para ascender por la nueva ruta de evacuación. Fuente: Fotografía propia.

Esta nueva ruta de evacuación no posee un portón que obstruya el paso y permitió reducir el tramo por recorrer, pero, si se refiere a la accesibilidad para llegar a la zona segura, es prácticamente inaccesible para una persona con discapacidad e incluso para quien no se encuentra en situación de discapacidad, debido a que, el suelo muy poco compacto, con muchas hojas y arbustos, por lo que es fácil resbalarse, la inclinación que presenta este camino es muy alta, sobre todo al comienzo, donde prácticamente es necesario sostenerse de ramas para subir y para estar en una zona segura es indispensable ascender, pues, en ningún momento las personas se alejarían del borde costero. Dicho camino se puede observar en la Figura 16.

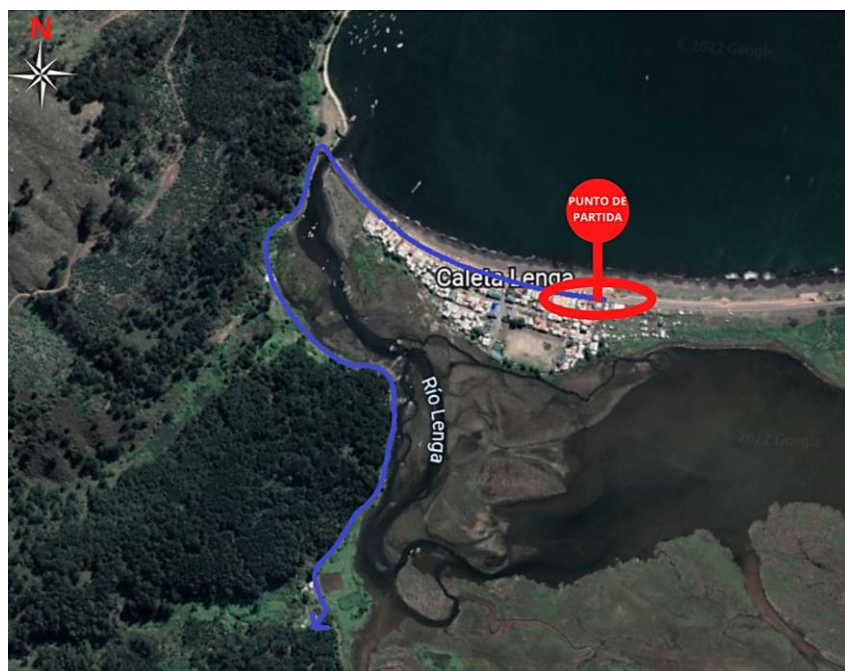
Figura 17: Ruta 3: Ruta de evacuación ante tsunami tomada por los residentes de Caleta Lenga. Fuente: Elaboración propia

No obstante, en casos anteriores, los habitantes han preferido dirigirse hacia sur de la bahía después de cruzar el Río Lenga, (ver Figura 17), donde se recorre un tramo de 1.75 km aprox., desde el punto de partida hasta antes de comenzar a subir el cerro, cuyo camino es más plano y menos dificultoso que los anteriores, pero, al igual que en la vía establecida en 2014, su ingreso también se encuentra impedido por un portón, como se puede ver en la Figura 18.

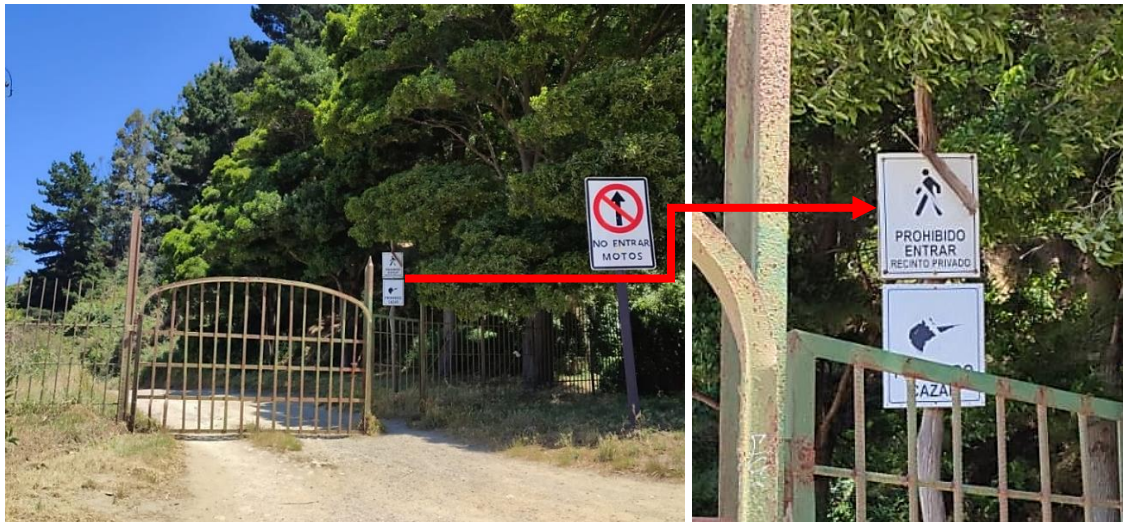
Figura 18: Bloqueo en entrada a propiedad privada. Fuente: Fotografía propia

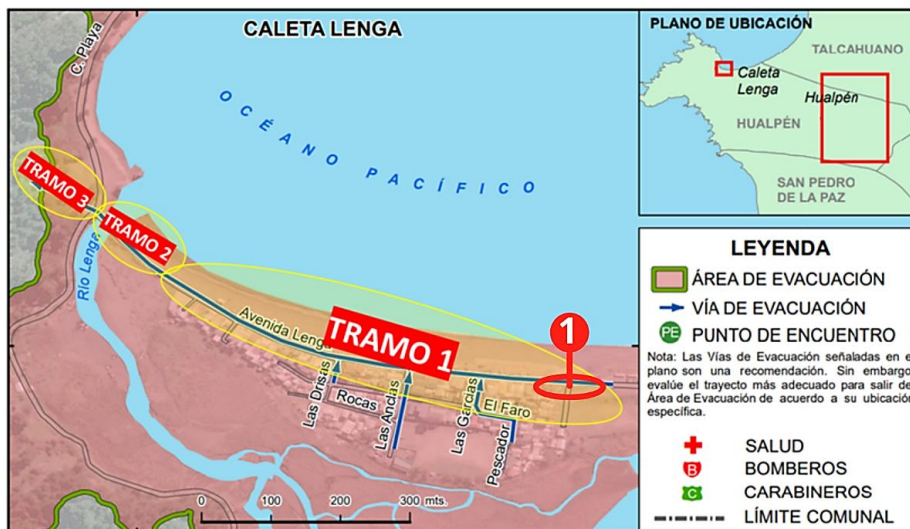
Figura 19: Demostración ilustrativa de los tramos establecidos para la actual vía de evacuación.

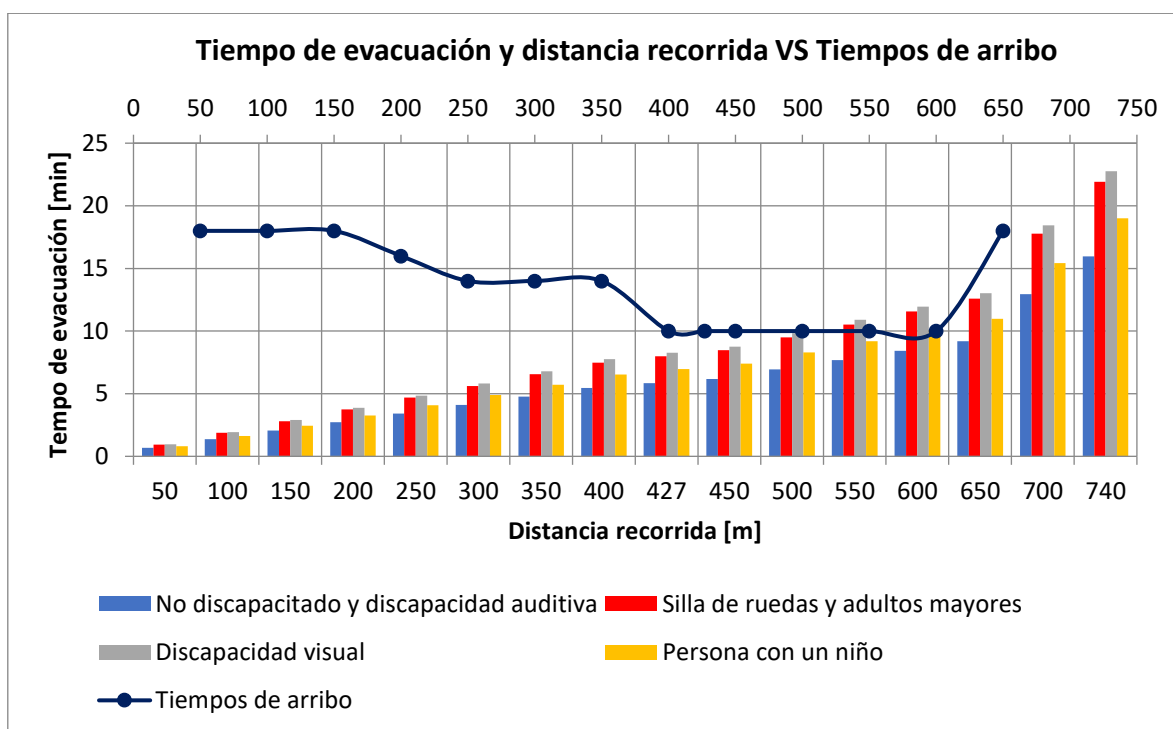
Figura 20: Representación gráfica de la evacuación para cada caso en relación con los tiempos de arribo por la ruta de evacuación actual.

Para una mejor visualización, estos tiempos de evacuación se representan gráficamente en la Figura 20, donde se puede observar que, a los 500 m de recorrido, aproximadamente cuando termina el muro costero, el tren de olas alcanza a personas en sillas de ruedas, adultos mayores y personas con discapacidad visual. Cabe señalar que, aunque la pendiente del tercer tramo es del 23%, es necesario realizar cuantiosas maniobras para comenzar a ascender, debido a que es un tramo de camino indefinido, el suelo es suelto y la subida es prácticamente vertical al comienzo, siendo incluso difícil de acceder para una persona sin discapacidad, por lo que es probable que en dicho tramo se tome más tiempo de lo calculado o sea netamente inaccesible.

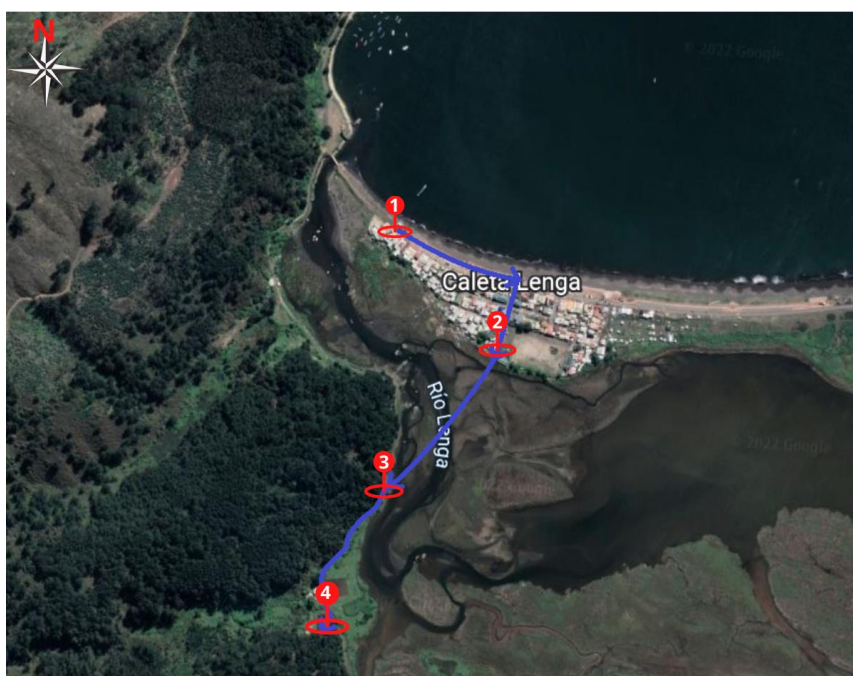
Figura 21: Puntos relevantes para el cálculo del tiempo de evacuación.

Como solución se propone diseñar una estructura tipo pasarela que pueda ser utilizada como vía de evacuación la cual cruce el humedal con el fin de conectar el sector donde se encuentra la cancha deportiva de la caleta con el camino que normalmente suelen tomar los vecinos al momento de evacuar, tal como se mencionó en el apartado 5.5.1, ya que este camino se encuentra en mejores condiciones, es más accesible y posee una pendiente de 20% aproximadamente. El primer tramo será desde el punto de partida (1), el cual se considera como el más crítico al momento de evacuar, hasta la cancha deportiva (2) comprendiendo una distancia de 383 m, luego el segundo tramo corresponderá a la infraestructura propuesta que, para el presente estudio se asumirá una longitud de 400 m (la distancia desde el punto 2 al 3 medida linealmente y a grandes rasgos es de 323 m). Después de cruzar por la pasarela, se debe recorrer por un camino no pavimentado con una distancia de 257m para llegar al punto 4 donde se comienza a ascender hasta llegar a la zona segura. Estos puntos se pueden ver en la Figura 21.

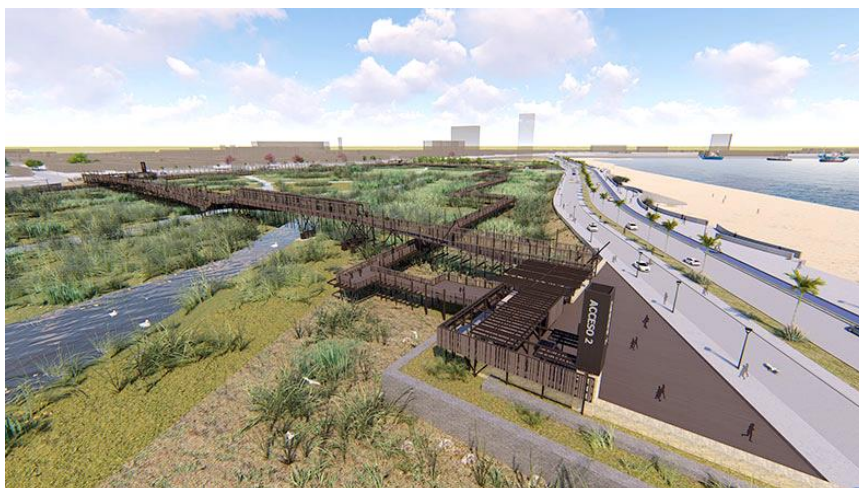
Figura 22: Modelo proyecto Parque Humedal El culebrón, Coquimbo. Fuente: <https://d-heen.cl/portfolio/parque-humedal-el-culebron-coquimbo/>

Adicionalmente, se buscará agregar un valor turístico, puesto que su diseño se realizaría para acceder y recorrer el humedal permitiendo observar las especies propias del lugar, como también para impulsar el movimiento deportivo. Su diseño se puede asemejar al proyecto Parque Humedal El Culebrón propuesto por DHEEN

Arquitectos propuesto en Coquimbo (ver Figura 22), con la diferencia de que su diseño sea para resistir un tsunami cumpliendo con todas las normativas requeridas.

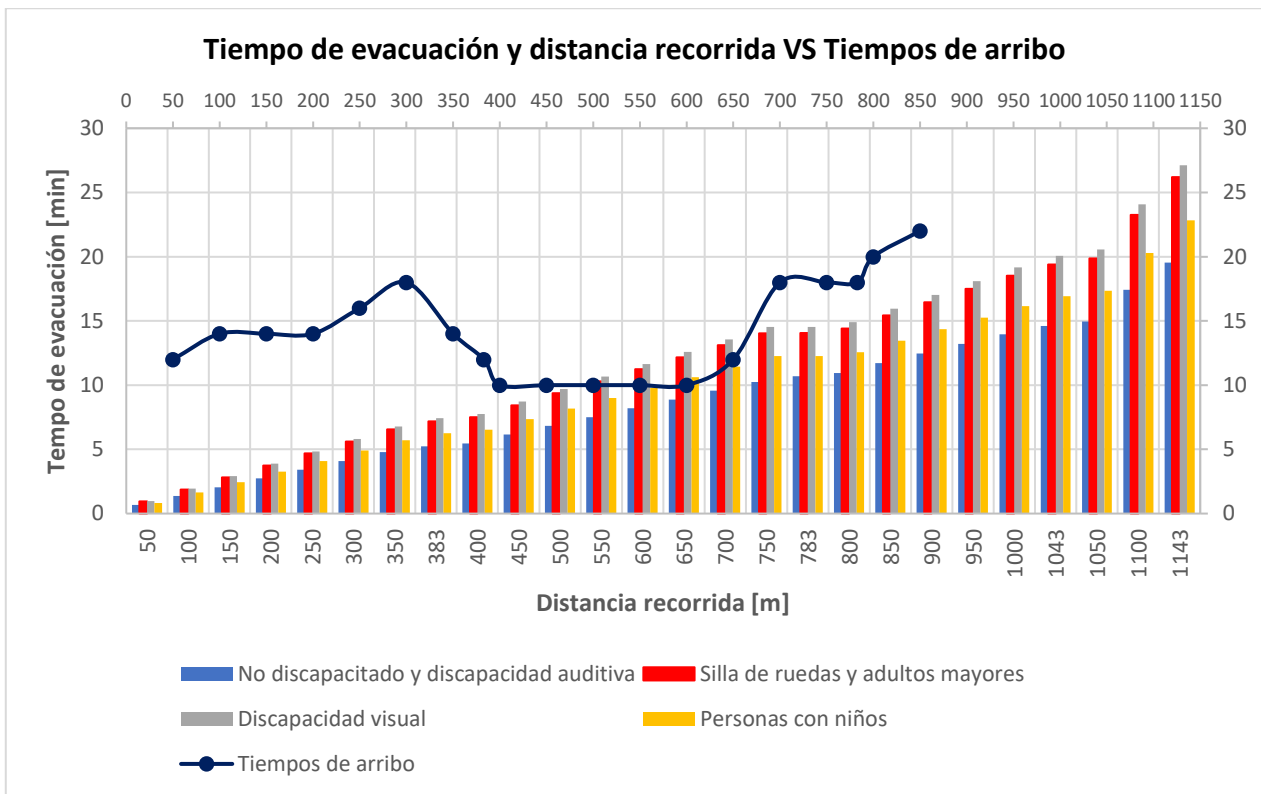
Figura 23: Representación gráfica de la evacuación por la ruta de la solución horizontal propuesta para cada caso en relación con los tiempos de arribo.

En la Figura 23 se puede ver que personas en silla de ruedas, con discapacidad visual y adultos mayores se encuentran transitando por la infraestructura cuando llega el tsunami (aproximadamente desde los 500 a 750 m), por lo que se necesita un diseño que resista a todas las fuerzas involucradas por un tsunami, además, en base a la modelación numérica, el humedal presentaría alturas de agua de 7.5 m, por lo tanto, la infraestructura debe diseñarse con altura superior.

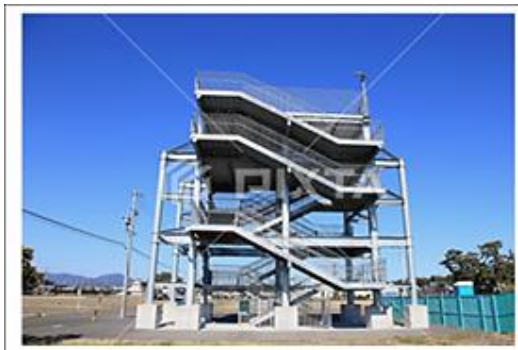
Figura 24. (a): Torre ahora evacuación vertical en Prefectura Shizuoka, Japón. Fuente: <https://www.pixtastock.com/photo/20700290>

Algunos de los países que han implementado estructuras para la evacuación vertical son Japón, Reino Unido y Estados Unidos, las cuales se pueden observar en las Figura 24, y en su mayoría poseen un diseño inclusivo. Sin embargo, cabe destacar que, en Chile no existen estructuras públicas para este fin.

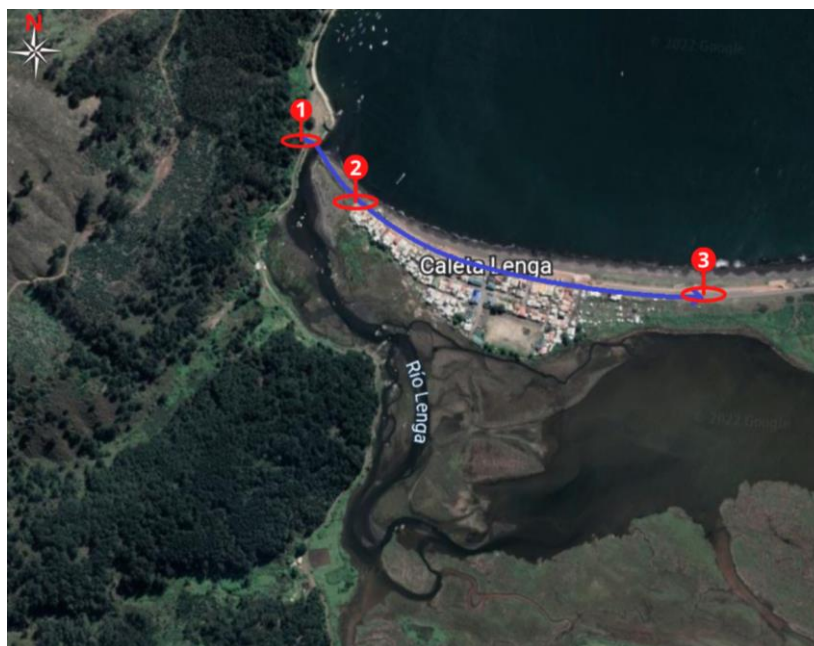
Figura 26: Puntos relevantes para el cálculo del tiempo de evacuación.

Para calcular el tiempo de evacuación, se dividirá la ruta en tres tramos, siendo el tercero al momento de subir la torre. El primer tramo no se encuentra pavimentado, comienza en el punto 1 (punto más crítico de evacuación) hasta el punto 2 con una longitud de 209 m, luego el tramo dos va desde el punto 2 al 3, el cual es un camino pavimentado con una longitud total de 617 m (ver Figura 26). Ambos tienen pendientes menores a 3% por lo que el tiempo de viaje se puede obtener en función de la velocidad de la pendiente indicada en la Tabla 7 y las velocidades para el resto de la población vulnerable de la Tabla 8.

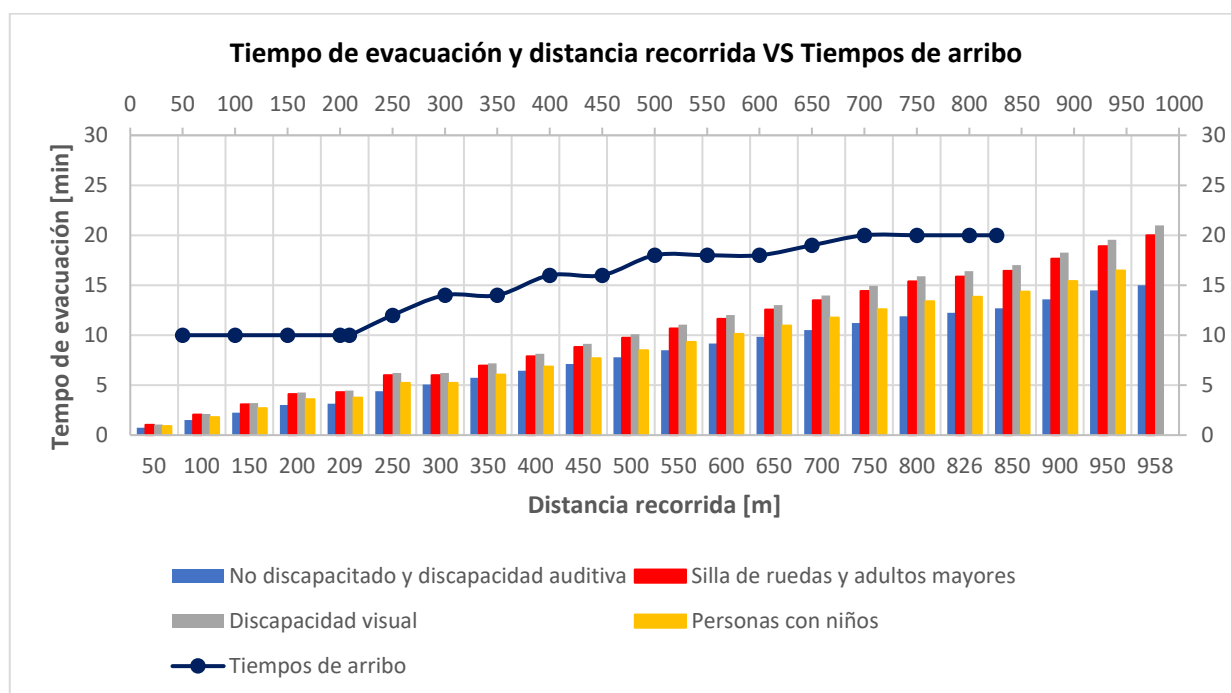
Figura 27: Representación gráfica de la evacuación por la ruta de la solución vertical propuesta para cada caso en relación con los tiempos de arribo.
