ESTUDIO MORFOLÓGICO EN MEANDROS DEL RÍO ANDALIÉN, SECTOR COSMITO

F. Pacheco Vergara¹ D. Caamaño Avendaño² R. King St-Onge³

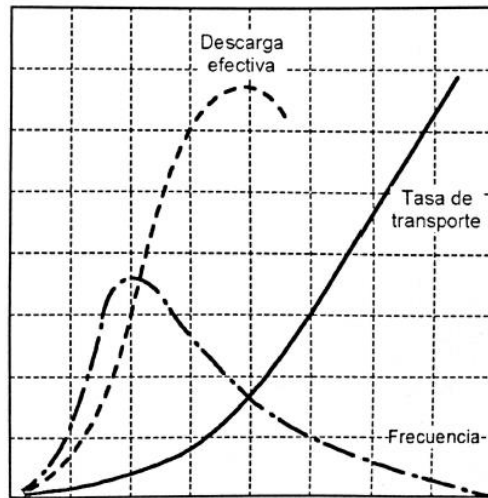
Goodwin (2004) propone una relación entre las curvas del transporte de sedimento y la frecuencia de los caudales de río. El producto entre la frecuencia de los caudales medios diarios y la capacidad de transporte de sedimento describe una curva, cuyo máximo corresponde a la Descarga Efectiva (Figura 2).

Figura 2. Descarga efectiva, frecuencia de caudales y tasas de transporte de sedimento (modificado de Rosgen, 1996).

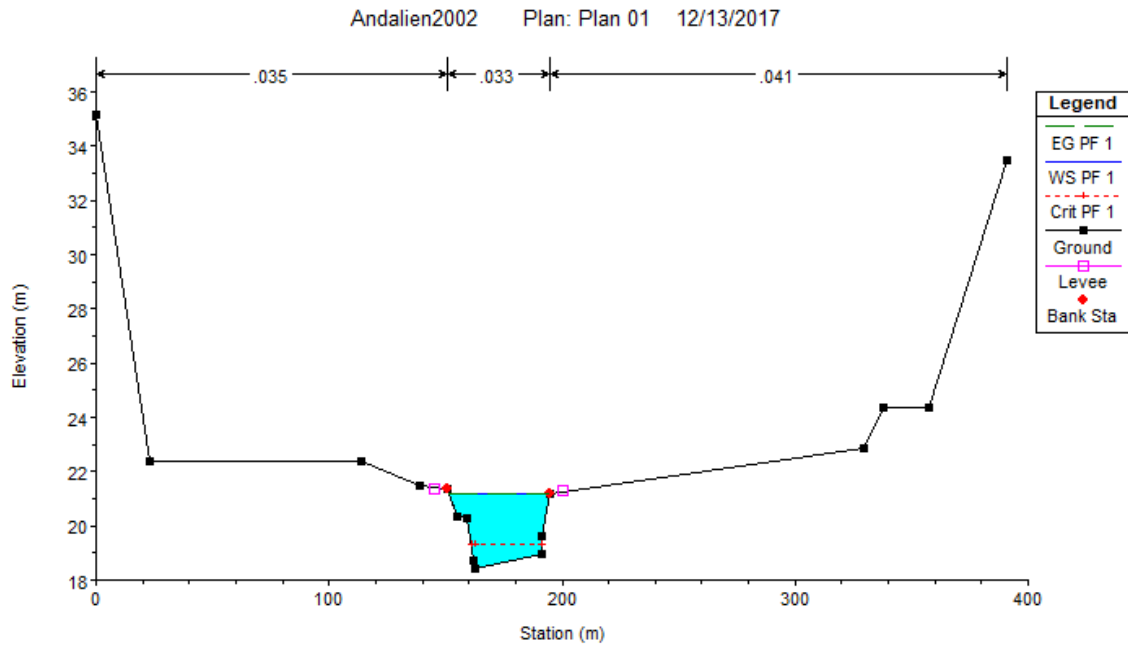
En la Figura 7 se observa el caudal Bankfull para la sección 25 del modelo HECRAS 1D de Inostroza (2004). Se logra apreciar que el caudal va a sección llena (escurrimiento de borde a borde).

Figura 7. Sección N° 25 del modelo HECRAS 1D de Inostroza (2004), con el Bankfull calculado.

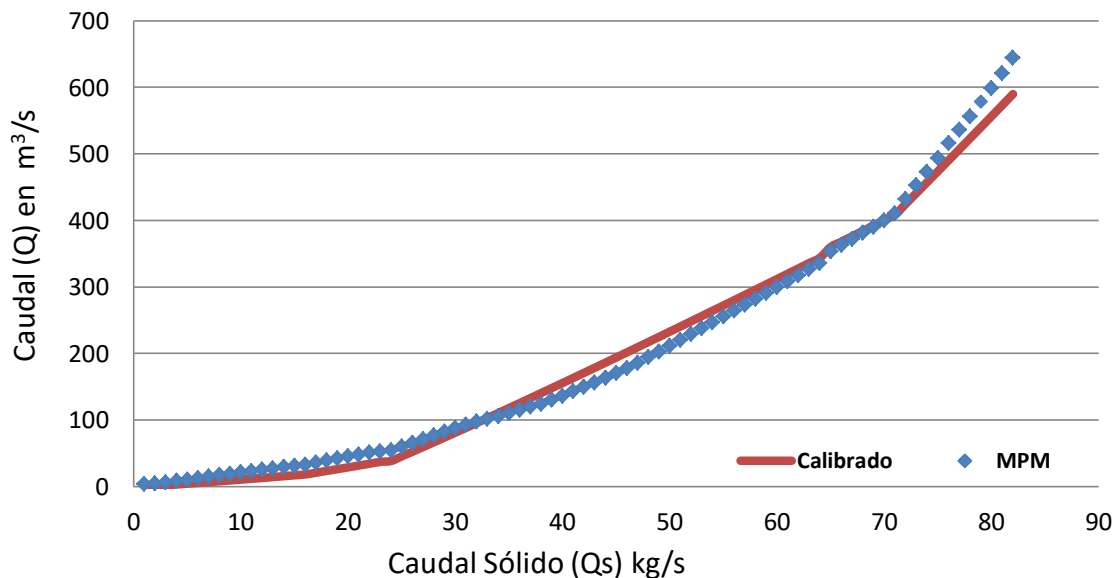
Los resultados de la parametrización de la ecuación de MPM se indican en la Figura 8. La curva de color azul describe el transporte de sedimento según MPM y la curva roja es la curva calibrada y definida por la Ecuación (1). El parámetro β resultó con una magnitud de 1.074 que según la literatura se encuentra en el rango correcto de valores para este parámetro (Goodwin (2004)).

Figura 8. Gráfico de transporte de sedimento con MPM y Ecuación 1 parametrizada.

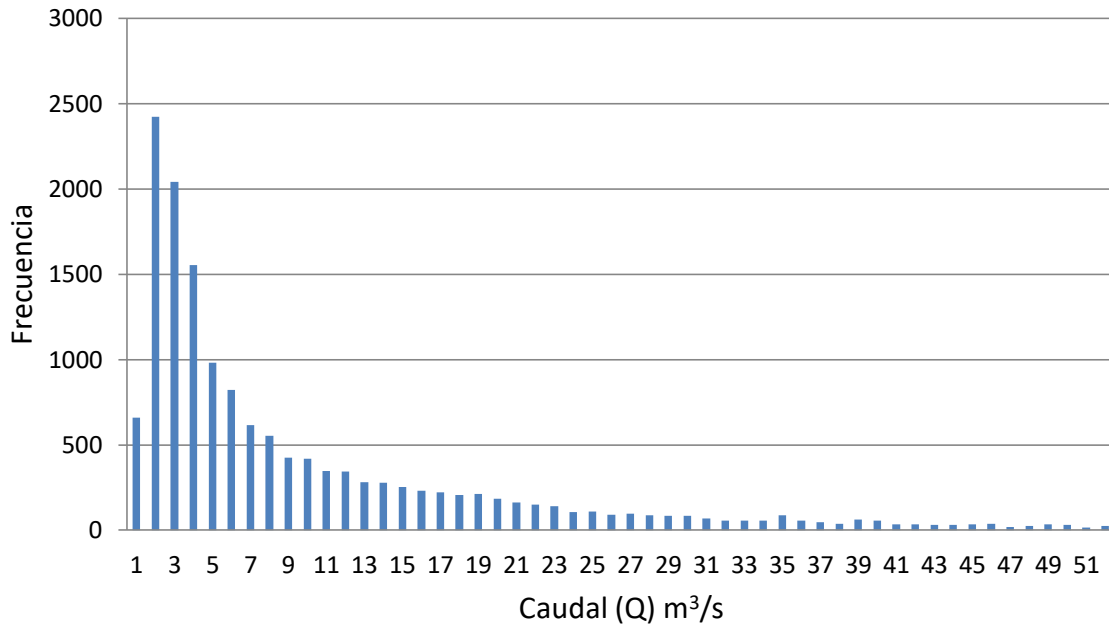
La Figura 9 muestra la distribución de caudales medios diarios de río Andalién provenientes de las estaciones DGA, y que se tienden a una distribución Log-Normal.

Figura 9. Distribución de caudales medios diarios del río Andalién.

La distribución de caudales del río Andalién se describe de manera Log-Normal, y se caracteriza por una media y desviación estándar de 23.5 y 13.8 m³/s, respectivamente.

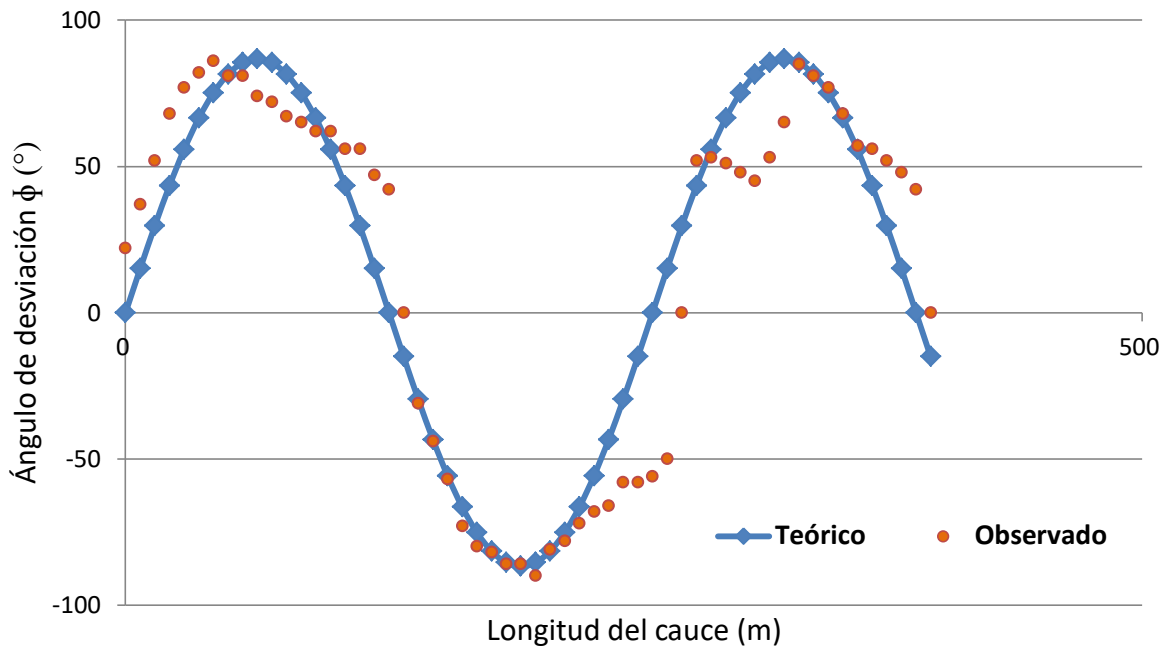
La Figura 10 muestra la curva generada (color azul) para el año 1978 y como se encontraba en ese momento el cauce (color naranja), además en la Figura 11 se observa la sobre posición del meandro teórico y el observado en la fotografía de 1978. El resumen los demás años estudiados se entrega en la Tabla 3, y se representan gráficamente en la Figura 12.

Figura 10. Dirección del canal teórico versus el observado en 1978.

En el año 1978 el río se encontraba en una condición cercana al equilibrio. La trayectoria del cauce es similar a la condición de equilibrio (Figura 10), en la que se aprecia una razón entre el radio de curvatura y el ancho del cauce (Rc/W) cercana a 2 y que representa una condición de equilibrio según Nanson and Hickin (1986). Además se observa un ancho superficial relativamente constante (Figura B1) que es una característica de cauces cuando minimizan la pérdida energía por unidad de longitud, y que a su vez refuerza lo anterior. Sin embargo, para el año 1992 el río muestra una evolución del meandro del tipo rotacional que es indicadora de meandros desarrollados y riberas moderadamente erodables (Anexo C, Figura c). El ancho superficial se muestra variable a lo largo del cauce y se entiende como una condición de respuesta a forzantes externos, probablemente asociados al exceso de sedimento desde aguas arriba (Condición de degradación). Entonces, el material que llega desde aguas arriba a un tramo cercano a la condición de equilibrio (tasa neta de transporte sedimento nula) producirá zonas de depositación en el interior de las curvas promoviendo la erosión de la parte externa de las mismas y el consecuente desplazamiento del meandro. Este tipo de desplazamiento se identifica como un cambio de orientación de la curva del meandro con respecto al alineamiento del valle. La razón Rc/W aumenta a valores entre 3 y 4 e indicando máxima erosión en la curva externa del meandro, y justificando el aumento de la amplitud identificada para la imagen del año 2002. Entre los años 1978 y 2002 se registran los mayores cambios, conservando el cauce parámetros morfológicos relativamente constantes entre los años 2002 a 2007, incluso considerando que el año 2006 ocurre una de las mayores crecidas históricas registradas.

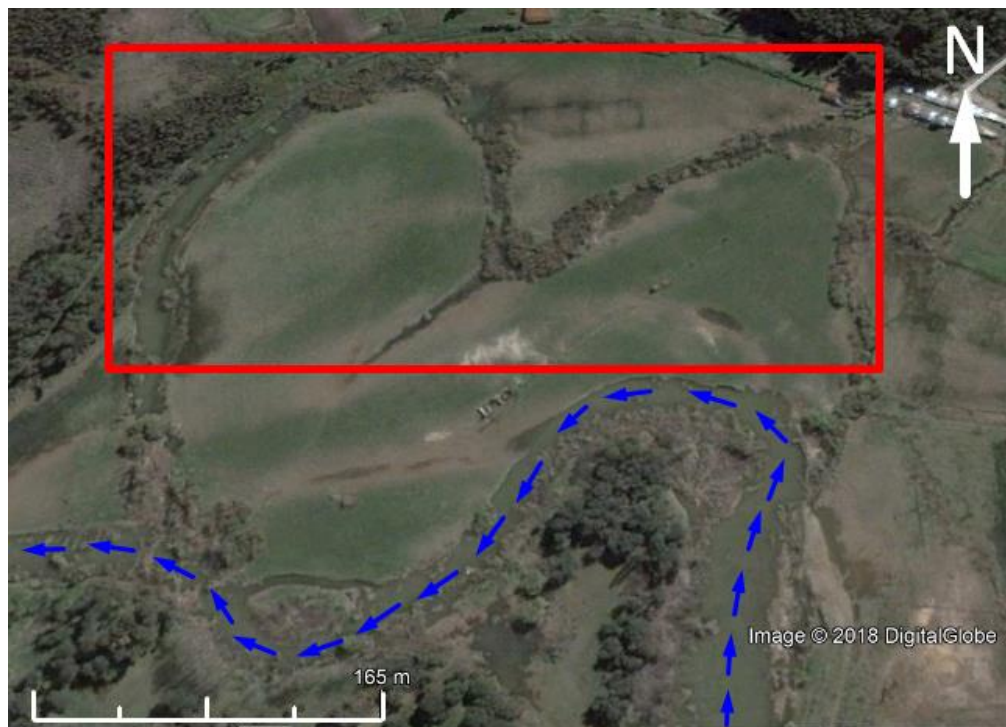
Otra situación indicadora de degradación corresponde al meandro abandonado ubicado al norte del cauce actual (Figura 13, cuadrado rojo). Se puede entonces entender que dicha modificación se debe a una condición de regularización del río para acortar su longitud, aumentar la pendiente longitudinal y aumentar la capacidad de transporte con el fin de transportar el sedimento extra proveniente desde aguas arriba.

Figura 13. Meandro abandonado del río Andalién en el Sector Cosmito.

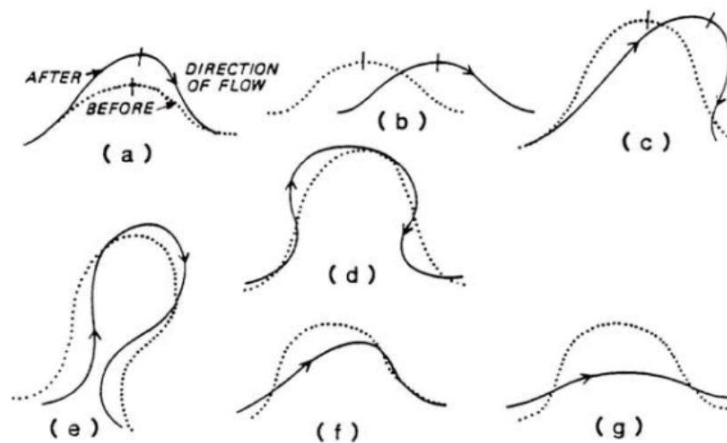
Figura C1. Modificada de Brice (1977).

Figure 2.3. Modes of meander loop development: (a) extension, (b) translation, (c) rotation, (d) conversion to a compound loop, (e) neck cutoff by closure, (f) diagonal cutoff by chute, and (g) neck cutoff by chute.

Cabe notar que la situación con proyecto confina el cauce a un ancho fijo, pudiendo generarse dos escenarios diferentes. 1) Las riberas son poco erodables y los meandros gobernados por la descarga efectiva avanzarán hacia aguas abajo por traslación (Figura C1, b) sin afectar las riberas, o 2) las riberas son erodables y el río se ocupará en recuperar su sinuosidad (app 1.3) y amplitud (app 50m) afectando las riberas construidas.
