ANÁLISIS DE SUSCEPTIBILIDAD A MOVIMIENTOS EN MASA MEDIANTE MODELO CONCEPTUAL MULTIVARIADO EN LADERAS DEL CERRO EL SANTO, COMUNA DE TOMÉ, REGIÓN DEL BIOBÍO.

F. Muñoz Acuña¹, C. Arias Tapia² y R. King St-Onge³

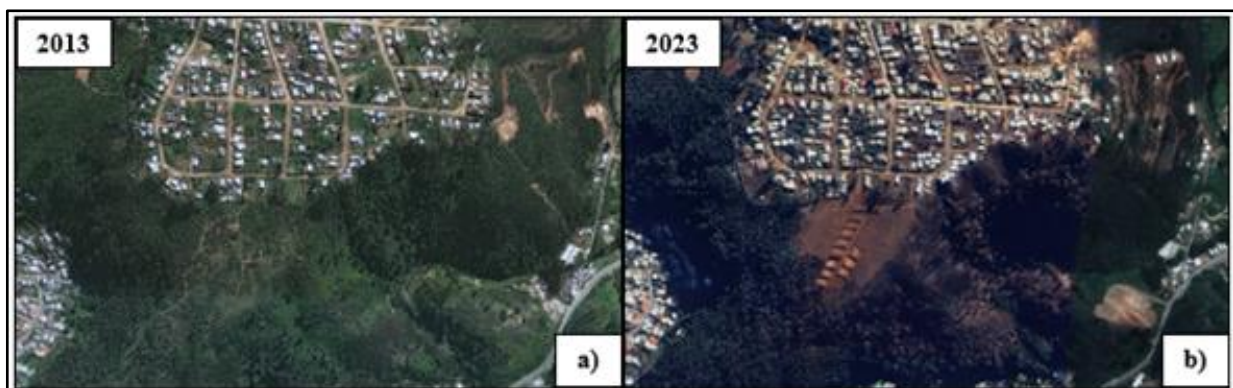
Figura 1: Imágenes comparativas respecto a la afectación por incendio forestal, urbanización e intervención antrópica en las laderas del cerro El Santo. a) Estado de laderas en el año 2013. b) Estado actual de laderas, año 2023. (Imágenes extraídas de Google Earth).

Durante el mes de febrero de 2023, múltiples incendios forestales afectaron a la región del Biobío, consumiendo miles de hectáreas de bosques, causando cuantiosas pérdidas y una gran cantidad de damnificados. Uno de los sectores que se vio afectado en la comuna de Tomé fue el cerro El Santo, donde gran parte de la ladera sureste fue consumida por las llamas (Figura 1b). Un incendio producto de la eliminación de la cubierta vegetal, vuelve al terreno susceptible a sufrir erosión y facilita la infiltración de agua, lo que conlleva la saturación de este mismo (Caon *et al.*, 2014).

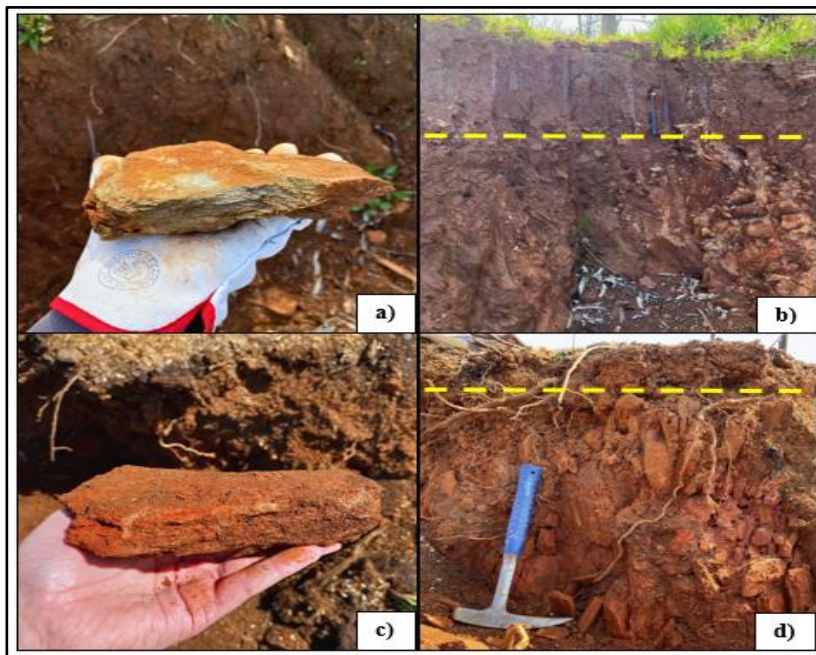
Figura 8: a) Roca metamórfica en un grado II de meteorización. b) Horizonte de suelo de 60 cm. c) Roca metamórfica en un grado IV de meteorización. d) Horizonte de suelo de 7 cm. (Elaboración propia).

La roca metamórfica se encuentra en un nivel variable de meteorización, posiblemente relacionada con la potencia de la capa de suelo, presentando planos de foliación subverticales, con una dirección aproximada de N05°E. De esta manera, en los sectores más planos, la roca se encuentra en un grado II de meteorización (Figura 8a), cubierta por hasta 60 cm de suelo (Figura 8b), mientras que, en la Ladera Sureste, con pendientes sobre los 30°, la roca se encuentra en un estado de meteorización más avanzado, en grado IV, presentando una fuerte alteración de sus minerales (Figura 8c), con una capa de suelo mucho más fina (Figura 8d).

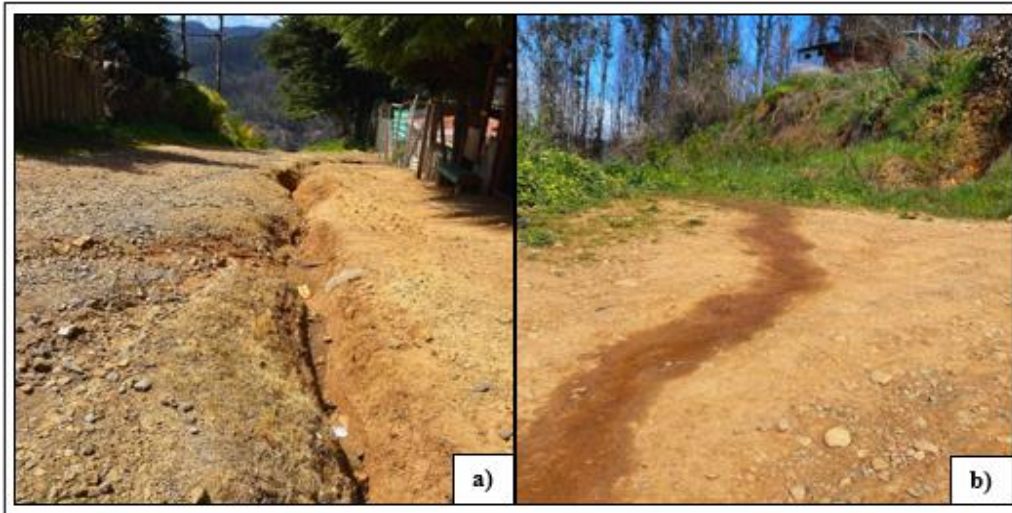
Figura 11: a) Surco de erosión hídrica en parte superior de la Ladera Este. b) Escurrimiento de agua constante desde sistema de mangueras instaladas. (Elaboración propia).

El sector de estudio no presenta canalización de aguas superficiales, esta situación favorece el escurrimiento, tanto en las calles como en las laderas, lo cual genera surcos de erosión que podrían afectar las estructuras y fundaciones de las casas emplazadas al borde de la ladera o en la ladera misma (Figura 11).

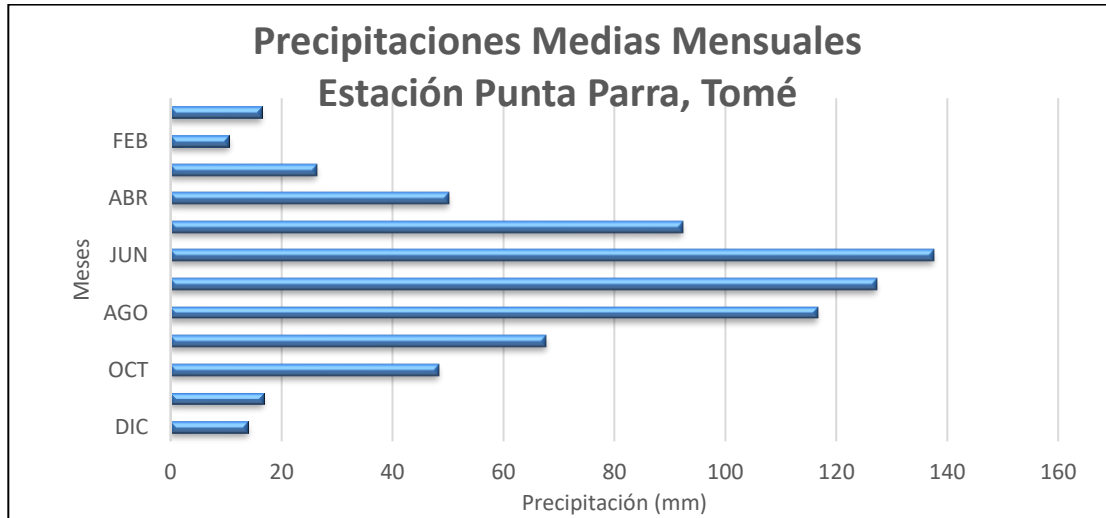
Figura 13: Precipitaciones medias mensuales de la estación Punta Parra, Tomé, durante el periodo 2010-2022. (Elaboración propia).

A partir de los registros del INIA, se analizaron los datos de precipitación acumulada mensual entre los años 2010 y 2022 registrados por la estación meteorológica Punta Parra, ubicada a 6,5 km al suroeste del área de estudio. La Figura 13 muestra que los meses que concentran la mayor cantidad de precipitaciones corresponde a los meses de mayo a agosto, en donde se superan los 80 mm acumulados mensual promedio, siendo el mes de junio el más lluvioso alcanzando una media de agua caída de 138 mm.

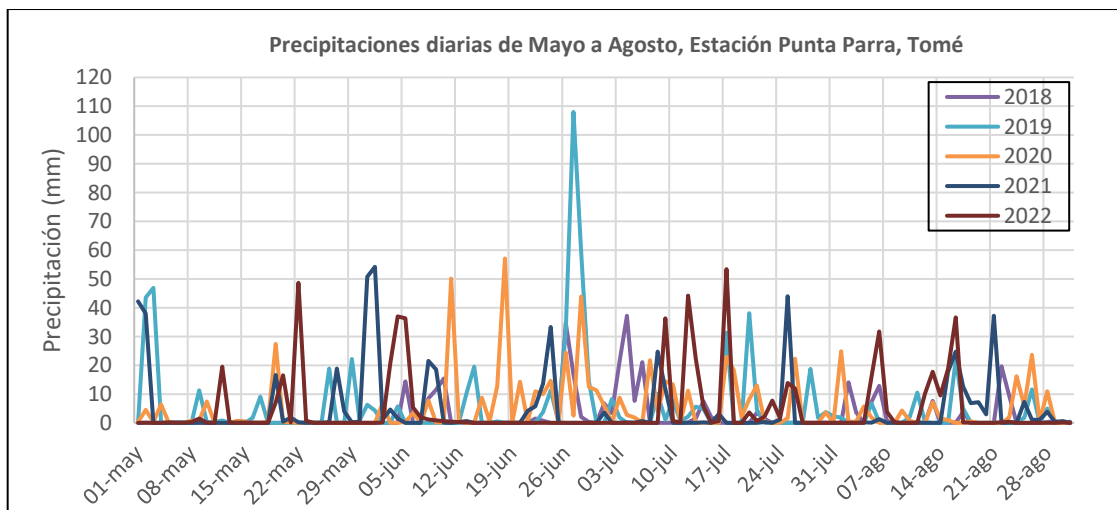
Figura 14: Precipitaciones diarias desde el 1 de Mayo hasta el 31 de Agosto, durante el periodo 2018-2022 registradas en la estación Punta Parra, Tomé. (Elaboración propia).

En el área de estudio, las precipitaciones han jugado un papel relevante en el desencadenamiento de movimientos en masa a nivel comunal. El gráfico de la Figura 14 muestra las precipitaciones diarias entre los días 1 de mayo al 31 de agosto, para el período de años 2018-2022, registrados por la estación Punta Parra, Tomé. Se observa que el máximo registro ocurrió el 27 de junio del año 2019, superando los 100 mm y, además, coincidiendo con el deslizamiento de terreno ocurrido en el conjunto habitacional Lomas de San José, cercano al área de estudio, en la misma fecha. Es importante notar que, en todos los años analizados se superaron los 100 mm acumulados en un periodo de 10 días, por lo que en zonas con pendientes entre los 12° y 43°, el aumento de susceptibilidad a movimientos en masa será significativo. Sumado a eso, en cada uno de los meses en los 5 años analizados se supera con creces el umbral mínimo de 44 mm indicado por Pradenas (2014). Es importante también notar cómo en los dos últimos años graficados (2021 y 2022) la precipitación, en vez de ocurrir de manera constante en la temporada (como pasa con los datos de 2018, 2019 y 2020), tiende a acumularse en eventos de pocos días de duración.

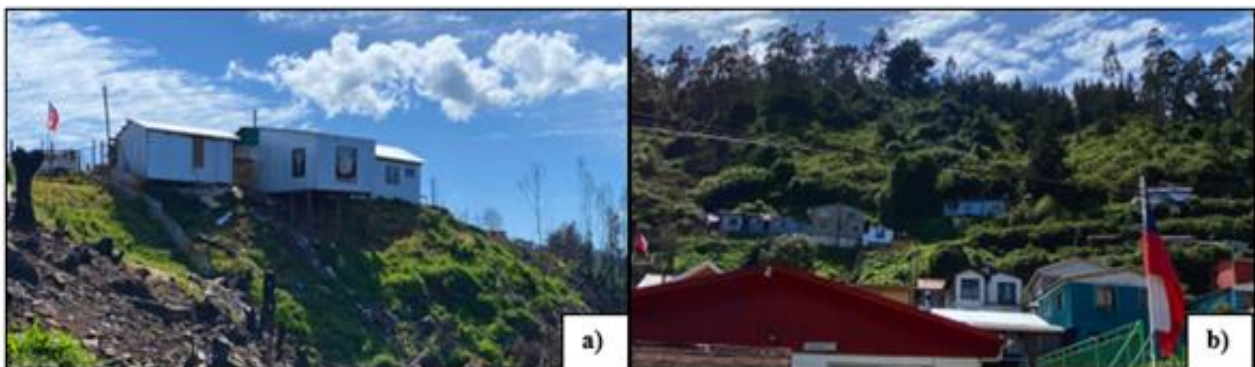
Figura 17: a) Vivienda construida en pilotes de madera en la Ladera Sureste. b) Viviendas construidas en la Ladera Suroeste. (Elaboración propia).

En la Ladera Sureste, se encuentran viviendas de autoconstrucción sustentadas en pilotes de madera al borde de la ladera, la cual presenta una inclinación abrupta sobre los 30° (Figura 17a). Además, existe acumulación de basura y escombros próximos a las viviendas. Estos depósitos de basura en sectores con una inclinación pronunciada representan un peligro significativo para la estabilidad de las laderas, ya que obstruyen el drenaje natural del agua, actúan como una sobrecarga adicional al terreno y pueden formar parte de la masa del movimiento (Ramírez, 2023).

Respecto a la Ladera Suroeste, se encuentran viviendas instaladas sobre la ladera y a los pies de ella (Figura 17b). El emplazamiento de estas viviendas implica tanto cortes en la ladera, los cuales pueden contribuir a la desestabilización de esta, como la sobrecarga del terreno.

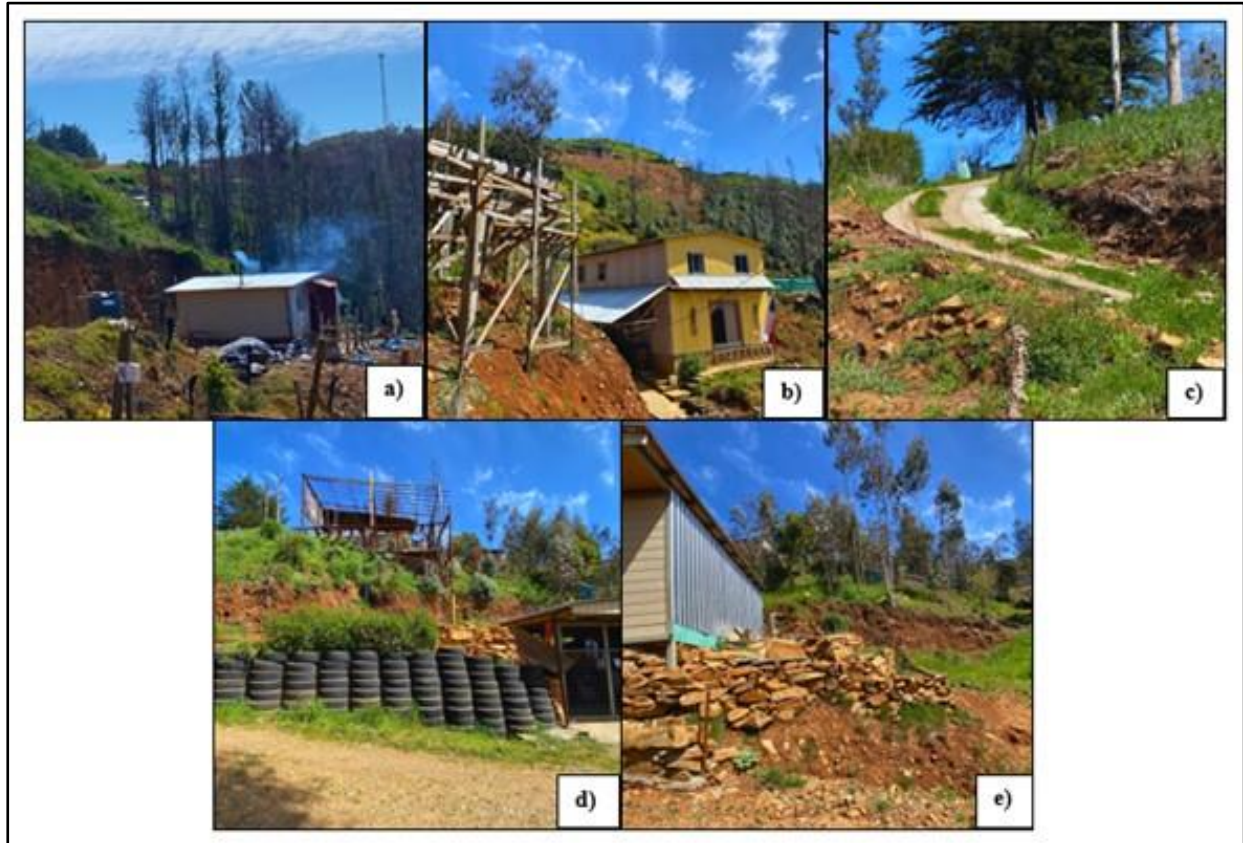
Figura 18: Intervención antrópica en la Ladera Este a) Talud con altura de 2m excavado para instalación de vivienda. b) Vivienda construida al pie de ladera y estructura emplazada en terreno en desnivel. c) Camino para tránsito vehicular. d) Construcción de muro con neumáticos e) Construcción de muro de mampostería con bloques de roca metamórfica local. (Elaboración propia).

La Ladera Este presenta un alto grado de intervención antrópica, dado que existen viviendas construidas sobre terrazas excavadas en la misma ladera, lo que conlleva la generación de taludes de suelo y roca con alturas mayores a 2 metros (Figura 18a, 18b). También existe un camino para el tránsito vehicular, el que presenta erosión por escorrentía superficial (Figura 18c). En algunos sectores de la ladera se presentan estructuras de contención artesanales, tales como muros de neumáticos y de mampostería, compuesto por bloques de roca metamórfica extraídos de la misma ladera (Figura 18d, 18e).
