## **EVALUACIÓN DEL PELIGRO DE MOVIMIENTOS EN MASA MEDIANTE LA APLICACIÓN DE MODELO CONCEPTUAL EN LOS TALUDES DE ACCESO A CALETA TUMBES, COMUNA DE TALCAHUANO**

*C. Cid Moya<sup>1</sup>, C. Arias Tapia<sup>2</sup> y R. King St-Onge<sup>3</sup>*

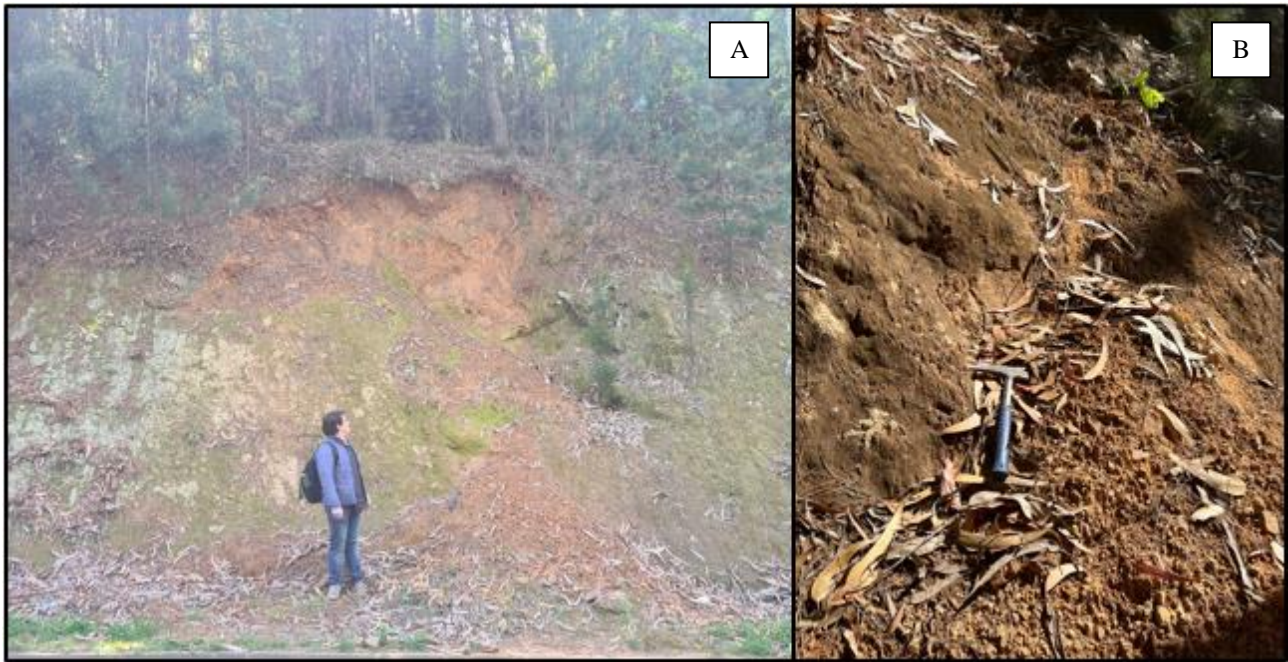
En el área de estudio se detectaron algunos indicios de movimientos en masa anteriores en los taludes 1, 7, 8 y 10. El Talud 1 posee una altura de 7,2 metros y presenta indicios de la ocurrencia de un movimiento (Figura 4). Se observa un pequeño crecimiento de vegetación en el lugar del movimiento, lo cual indicaría que ha ocurrido hace menos de un año.

**Figura 4:** A) Talud 1 con evidencia de movimiento. B) Movimiento en masa anterior en Talud 1. Elaboración propia (2022).

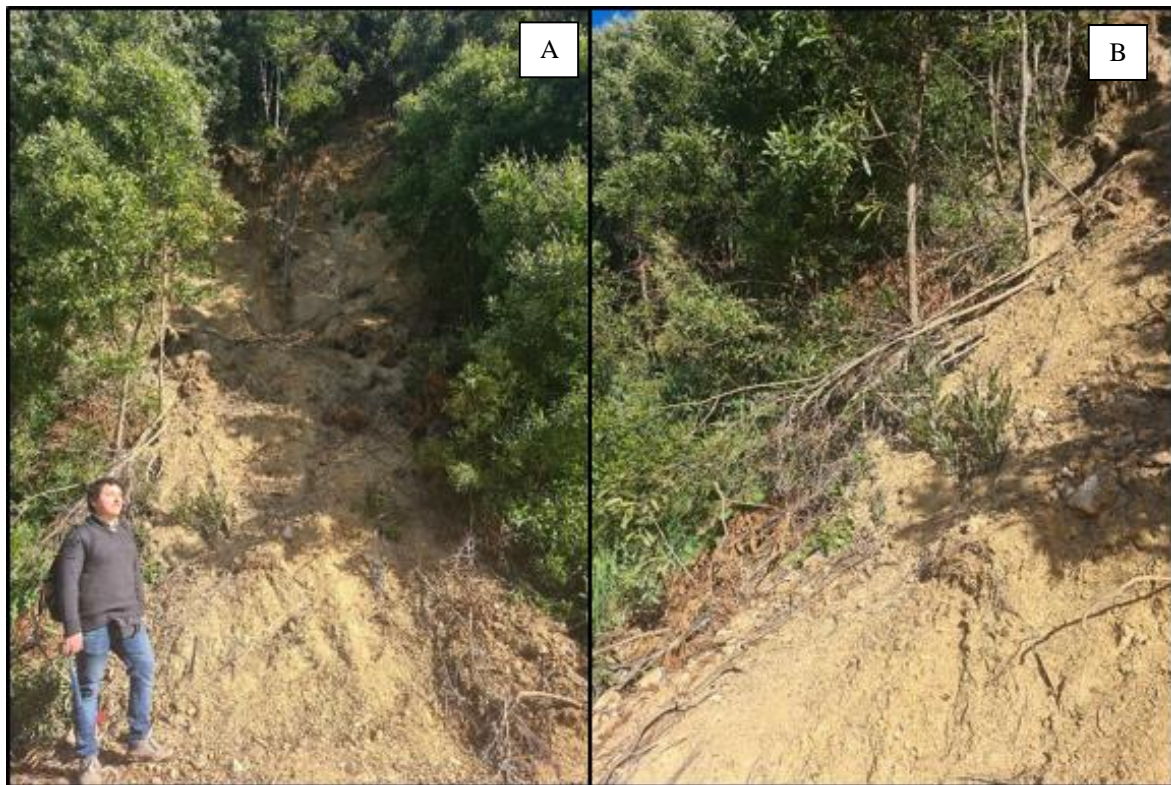
En el Talud 7 se observa la ocurrencia de un movimiento en masa anterior que ocasionó la caída de árboles (Figura 5). De todos los taludes estudiados es el que posee una mayor inclinación. Aunque se observa un crecimiento de vegetación menor en el lugar del movimiento, los árboles caídos aún mostraban restos de verdor, por lo cual se asume que el movimiento ocurrió dentro del mismo año.

**Figura 5:** A) Evidencia de movimiento en masa anterior en Talud 7. B) Caída de árboles en talud ocasionado por un movimiento anterior en el Talud 7. Elaboración propia (2022).

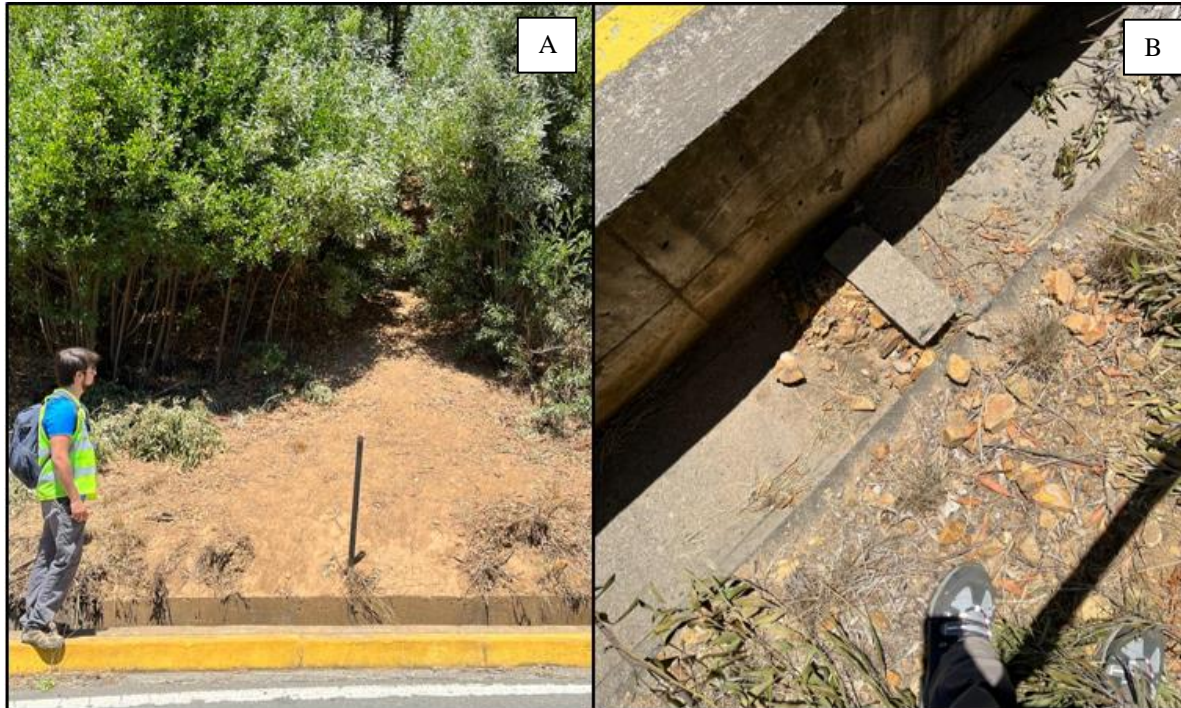
El Talud 8 presenta evidencias de un flujo ocurrido. La barrera protectora fue completamente destruida en esa zona, y se observa material depositado a los pies del talud (Figura 6). Por el tamaño de la vegetación que

crece en el lugar se puede deducir que han ocurrido movimientos desde hace al menos 5 años; el material reciente depositado en la zanja de aguas lluvias indica que se sigue moviendo material hasta la actualidad.

**Figura 6:** A) Evidencia de movimiento en masa anterior en Talud 8. B) Material depositado en la zanja a los pies del Talud 8. Elaboración propia (2022).

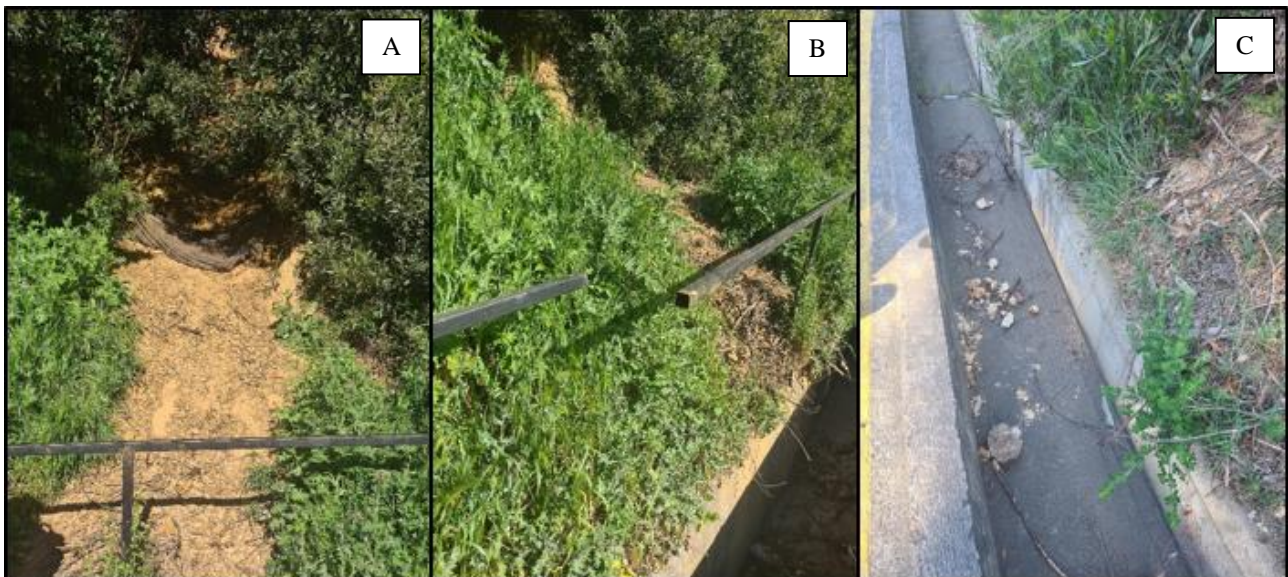
En el Talud 10 se evidencia la ocurrencia de movimientos anteriores y los pobladores han instalado mallas para evitar su avance a la carretera. La barrera instalada ha sido rota por el avance del movimiento, observándose el material depositado en la zanja a los pies del talud (Figura 7). Al igual que en el punto anterior, la vegetación que crece con distintos tamaños permite deducir que han ocurrido varios movimientos al menos en los últimos 5 años.

**Figura 7:** Registro de movimiento en masa anterior en Talud 10. A) Malla instalada por pobladores. B) Barrera rota. C) Material depositado en la zanja a los pies del talud. Elaboración propia (2022).

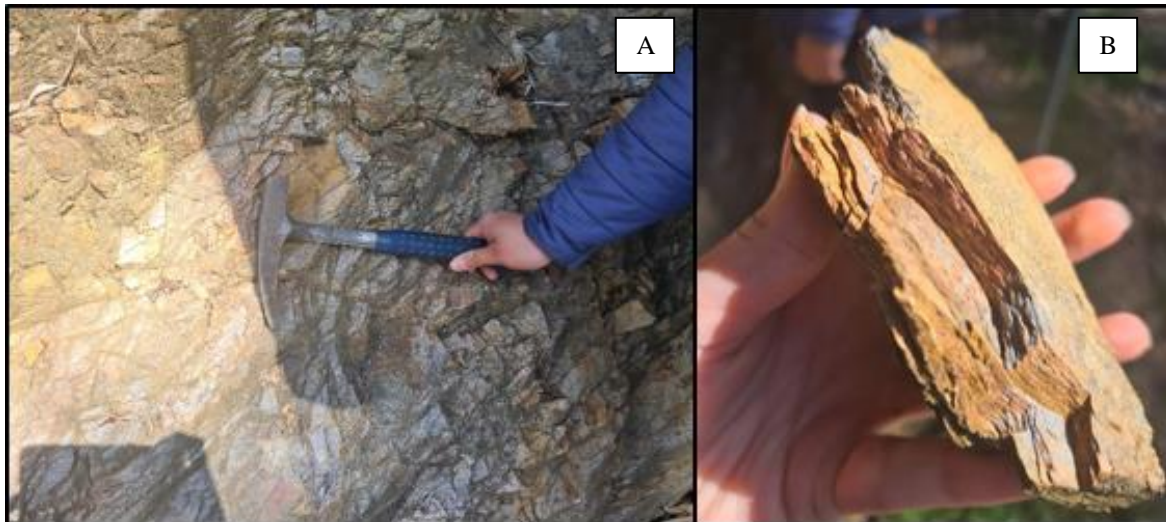
En la zona de estudio se encuentran muestras del Basamento Metamórfico en los taludes 4, 5, 6, 7, 8 y 10, con un grado de meteorización II, es decir, ligeramente meteorizado (Figura 8), y con un fracturamiento moderado ayudado por el crecimiento de raíces de pino. Se encuentran muestras de la Formación Curanilahue en los taludes 1, 2, 3 y 9 con un grado de meteorización IV, es decir, altamente meteorizado (Figura 9).

**Figura 8:** A) Afloramiento del Basamento Metamórfico en el área. B) Muestra del Basamento Metamórfico. Elaboración propia (2022).

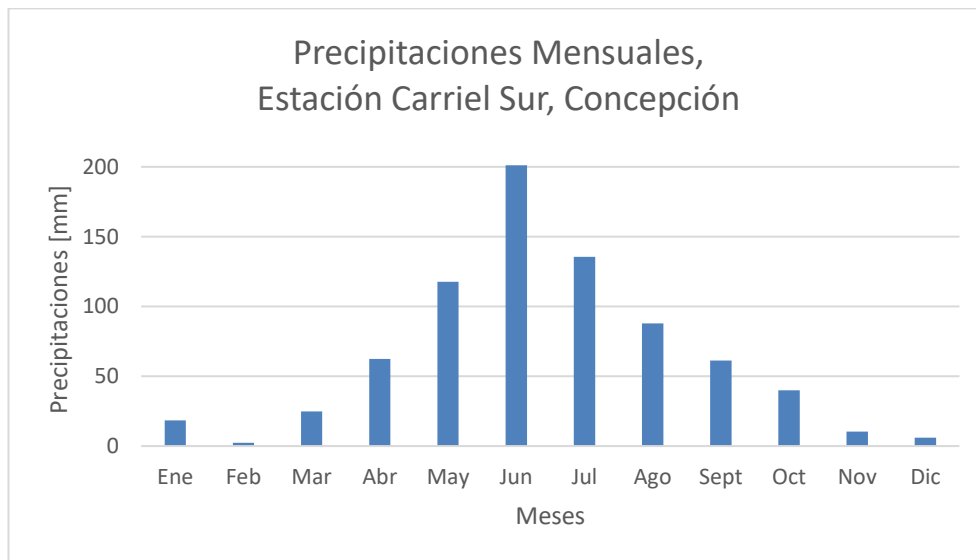
Se analizaron los datos de precipitaciones mensuales en el período de 2018-2022 obtenidos a través del Instituto de Investigaciones Agropecuarias (INIA) para la estación Carriel Sur de la provincia de Concepción, puesto que no se encuentran datos vigentes en alguna estación de la comuna de Talcahuano. Los resultados se muestran en la Figura 10, donde se observa que los meses de mayo a agosto se concentra la mayor cantidad de precipitaciones, siendo junio el mes con mayor cantidad de lluvias sobrepasando los 200 mm.

**Figura 10:** Precipitaciones mensuales de la Estación Carriel Sur en la provincia de Concepción para el período 2018-2022. Elaboración propia (2023).

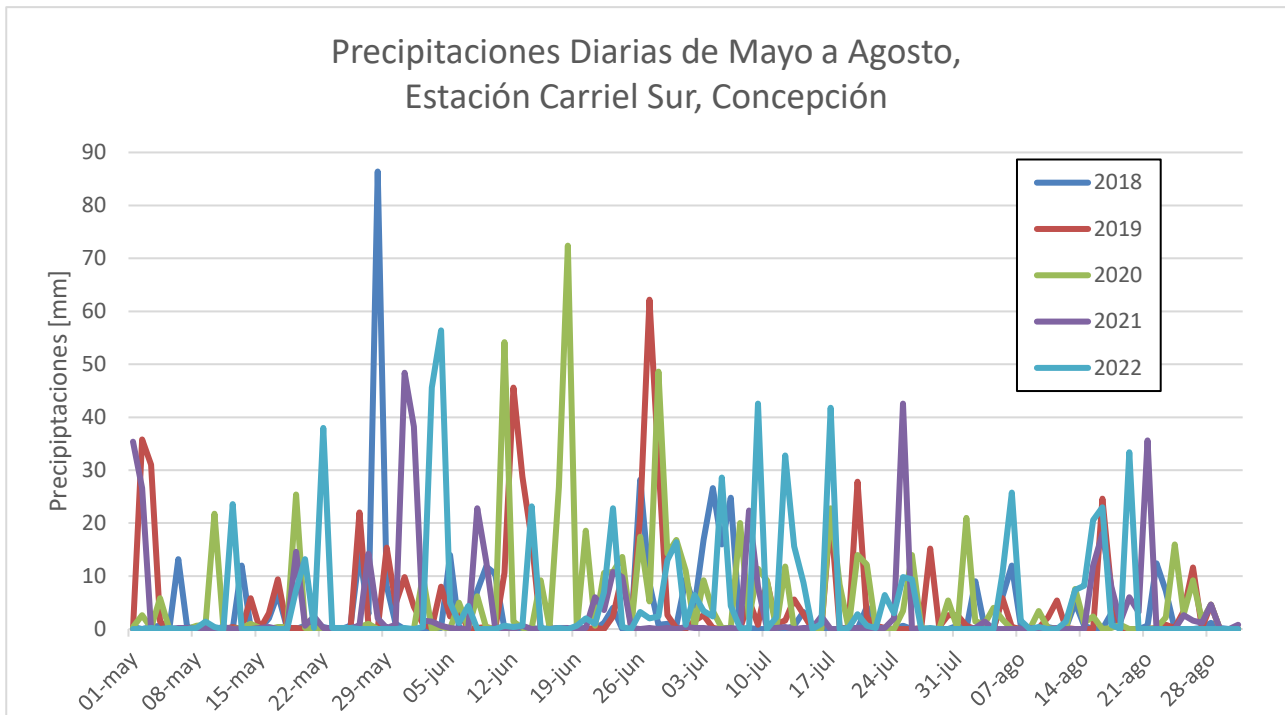
El gráfico de la Figura 11 muestra las precipitaciones diarias entre los días 1 de mayo al 31 de agosto, para el período de años 2018-2022 en la estación Carriel Sur. Se observa que el máximo registro ocurrió en el año 2018 superando el umbral establecido por Mardones *et al.* (1994). En los años 2018, 2019 y 2022 se registran acumulaciones de lluvias superiores a 100 mm en tres días, con valores de 103,6 mm, 115,2 mm y 107 mm respectivamente. Esto se correspondería con algunas observaciones hechas en terreno de movimientos en masa con una antigüedad estimable menor a 5 años.

**Figura 11:** Precipitaciones diarias de mayo a agosto, desde el año 2018 al 2022, en la estación Carriel Sur. Elaboración propia (2023).

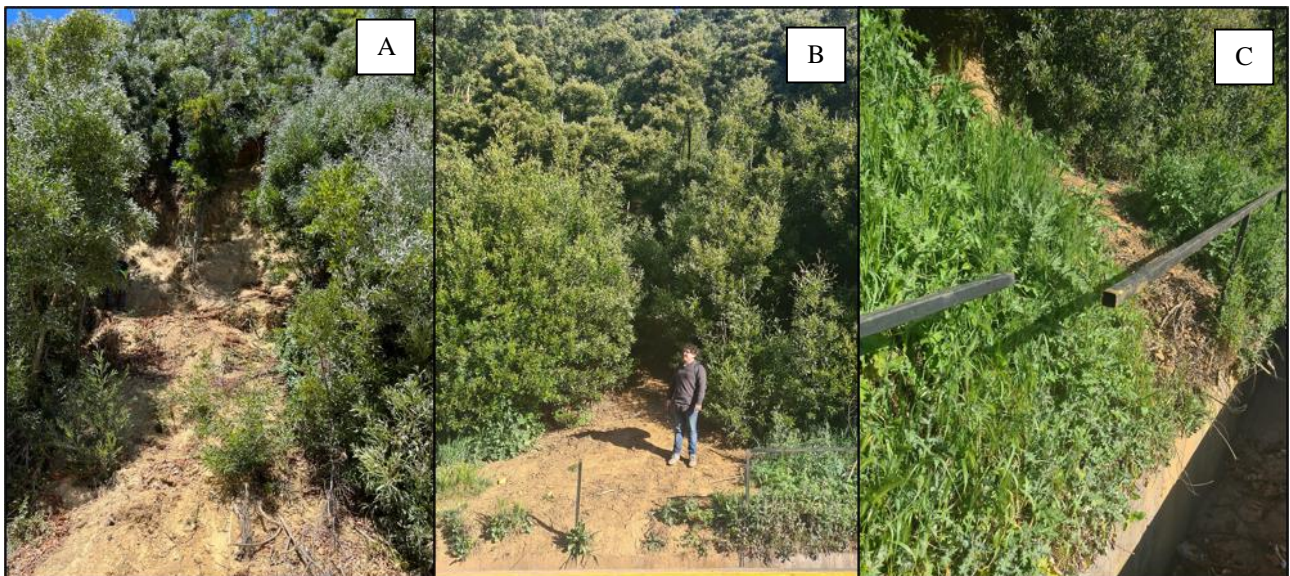
Los taludes 6, 7, 8, 9 y 10 poseen una vegetación densa, con una gran cantidad de arbustos y árboles de gran tamaño, sin embargo, no se observa la presencia de grandes raíces como en el caso del Talud 3. En la Figura 13 se observa la vegetación de los taludes 7, 8 y 10 respectivamente.

**Figura 13:** A) Vegetación en Talud 7. B) Vegetación en Talud 8. C) Vegetación en Talud 10. Elaboración propia (2022).

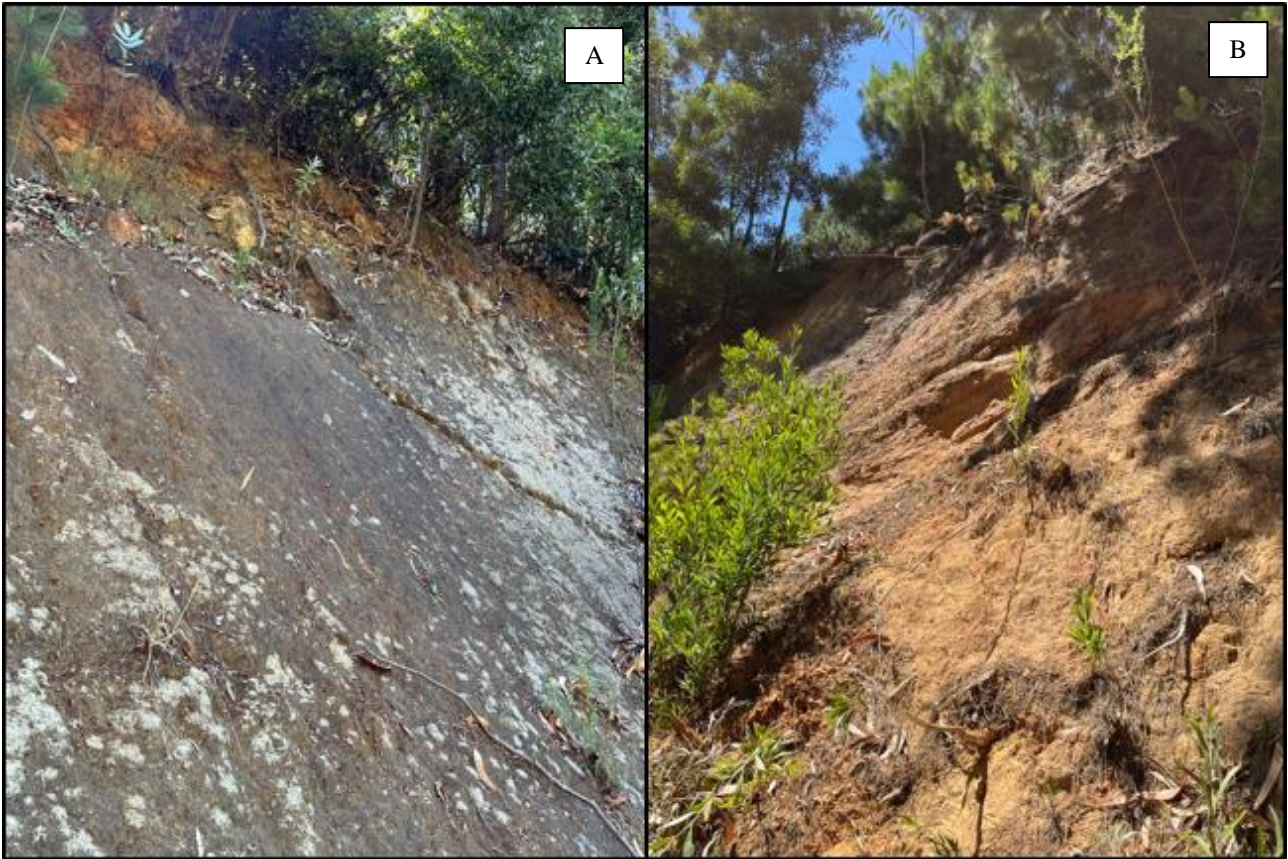
Los taludes 1, 2, 4 y 5 poseen una vegetación dispersa, puesto que los árboles y arbustos se encuentran de manera espaciada, dejando su superficie más expuesta a erosión y precipitaciones. En la Figura 14 se observa la vegetación de los taludes 2 y 5 respectivamente.

**Figura 14:** A) Vegetación dispersa en Talud 2. B) Vegetación dispersa en Talud 5. Elaboración propia (2022).

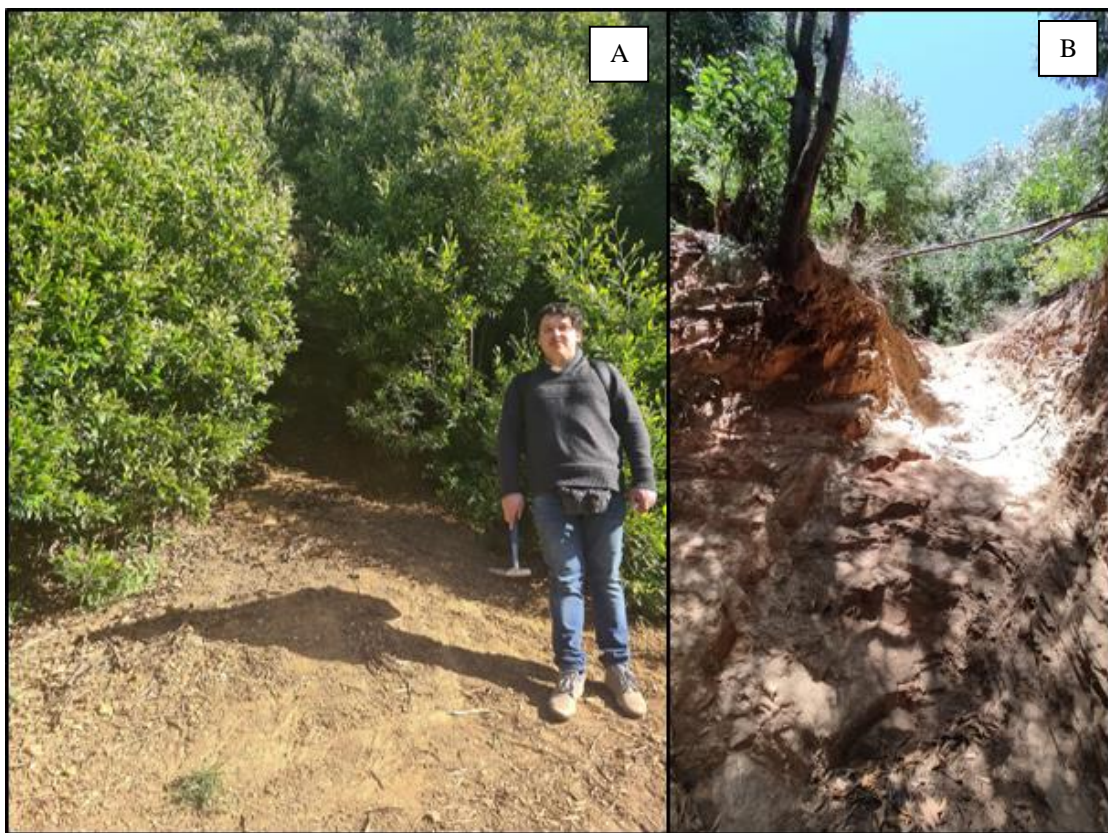
En el Talud 8 se observa la formación de un sendero que los pobladores utilizan como conexión para la extracción de leña (Figura 15), puesto que, junto a este talud y en el Talud 9 se realiza la tala de árboles (Figura 16).

**Figura 15:** A) Sendero de conexión desde el acceso principal de la caleta hacia el camino forestal. B) Sendero de conexión en la parte superior del talud. Elaboración propia (2022).
