**ANÁLISIS DE TIEMPOS PERDIDOS Y PROPUESTAS DE MEJORAS
PARA EL AÑO 2019 EN LA SUPERINTENDENCIA DE MADERAS
PLANTA ARAUCO CELULOSA ARAUCO Y CONSTITUCIÓN S.A.**

**INFORME DE PROYECTO APLICADO EN INGENIERÍA PARA OPTAR
AL TÍTULO DE INGENIERO CIVIL INDUSTRIAL**

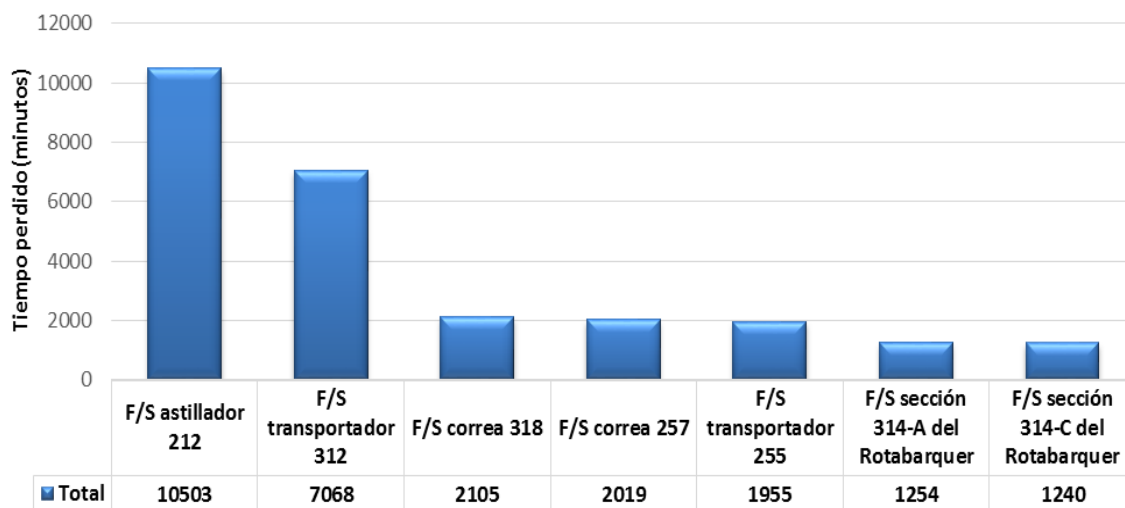
Gráfico N°6: Distribución de tiempos perdidos en línea Eucaliptus.

En el gráfico siguiente se puede observar de forma gráfica la distribución de los tiempos perdidos y la frecuencia de ocurrencia en línea Eucaliptus.

Mediante las representaciones gráficas anteriores y considerando el Principio de Pareto podemos observar los principales eventos ocurridos en la línea y que representan el 80 % del total de minutos perdidos. De esta forma se identificó que el *fuera de servicio del astillador 212* acumula la mayor cantidad de minutos en detenciones, seguido por *fuera de servicio del transportador 312* y el *fuera de servicio de la correa 318*.

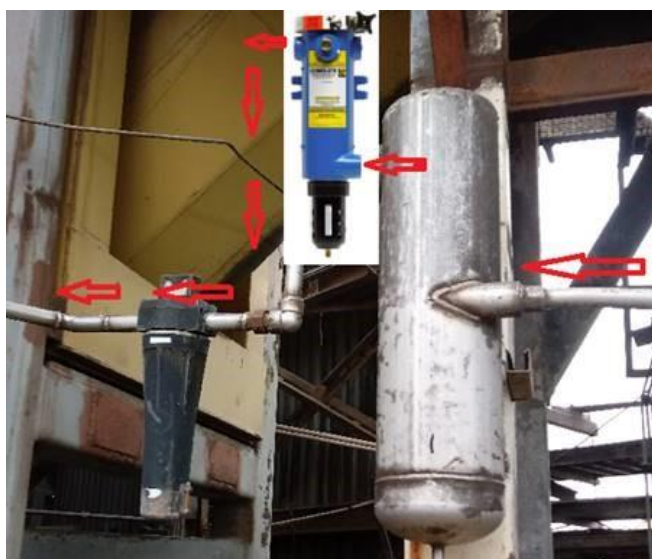
Imagen N°3: Mejora propuesta en línea de astillado.

A través de una investigación de los productos que pueden ser instalados en la línea de astillado y con ayuda del jefe de mecánicos del área, se pudo establecer que el producto necesario que permitiría tener aire con las propiedades necesarias para apretar los pernos, es un filtro de secado de aire master pneumatic provisto por la empresa *Taylor automatización S.A.*, la cotización realizada alcanza el monto de 1.850 USD, es decir \$1.210.862 por compra del producto y 765 USD por la instalación del producto en la línea de astillado, unos \$500.000 aproximadamente.

De esta forma se espera que durante la detención de la línea para mantención en mayo de 2019 se pueda implementar la mejora y que durante el año 2019 los eventos relacionados a corte de pernos no vuelvan a ocurrir. A continuación se puede observar la idea de mejora propuesta.

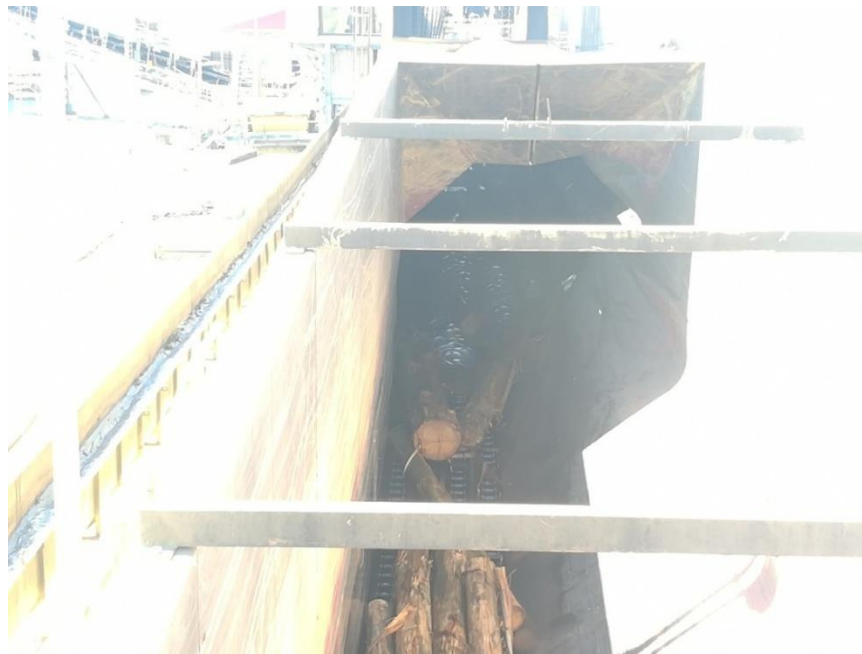
Imagen N°4: Transportador 312 entrada al Rotabarker.

La mejora propuesta de instalar una sección de rodillos entre el transportador 312 y el descortezador tendría un costo de 500.000 USD, aproximadamente \$ 327.260.000, según cotización del jefe de mecánicos.

De esta forma se espera que durante la detención de la línea para mantención en mayo de 2019 se pueda implementar la mejora y que durante el año 2019 los eventos relacionados a tacos en el motriz del transportador 312 se reduzcan y en el mejor de los casos se eliminen.

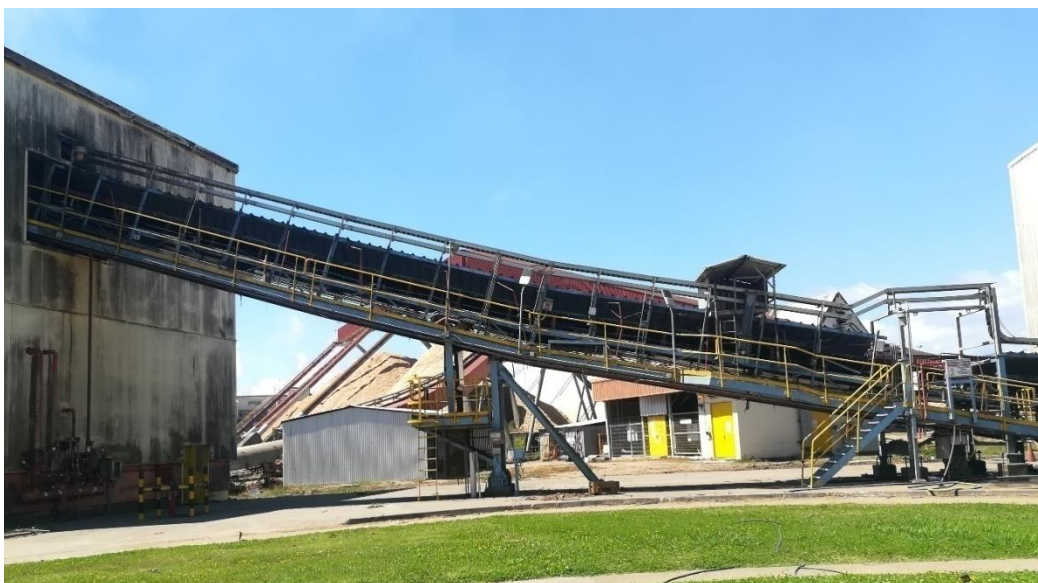
Imagen N°5: Correa 318 Línea Eucaliptus.

Como se conoce el valor de comercialización de la pulpa de celulosa, concluimos que se pudo haber obtenido 734.663 USD si se hubiese astillado, lo que convertido al valor del dólar del día que se generó el presente informe, 1 USD equivale a \$ 654,52 de acuerdo al Banco Central de Chile⁴ representaría \$ 480.851.627 (millones de pesos chilenos) y la mejora propuesta de instalar una correa auto limpiante tendría un costo de 13.800 USD, aproximadamente \$ 9.032.376, según cotización del ingeniero de operaciones.

De esta forma se espera que durante la detención de la línea para mantención en mayo de 2019 se pueda implementar la mejora y que durante el año 2019 los eventos relacionados a retiro de metales en la correa 318 disminuyan y en el mejor de los casos no vuelvan a suceder en el futuro.
