ESTUDIO DEL EFECTO DE VEGETACIÓN EN TALUDES PARA SU ESTABILIZACIÓN

R. Sandoval Zavala¹, R. King St-Onge² y J. Montenegro Cooper³

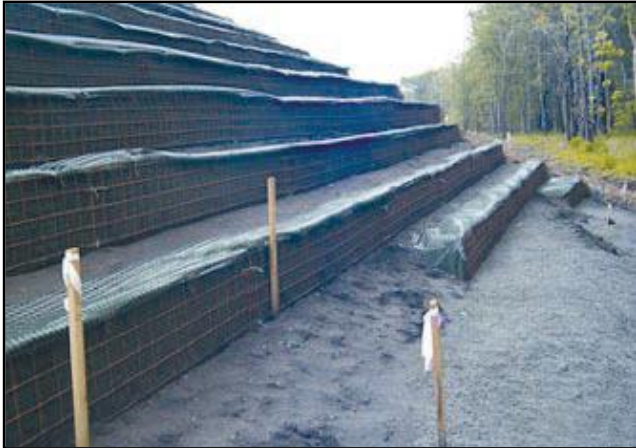
Figura 5.A. Relleno de material ligero. (Highland y Bobrowsky, 2008).

- Excavación
 - o Relleno de material ligero (Fig 5.A)
 - o Reducción de la altura del talud
 - o Bancos escalonados
- Refuerzos
 - o Refuerzo de mallas plásticas
 - o Contrafuertes de roca (Fig 5.B)
- Técnicas de drenaje
 - o Drenes (Fig 5.C)
 - o Zanjas de drenaje
- Muros de contención
 - o Gaviones (Fig 5.D)
 - o Muros de acero o concreto

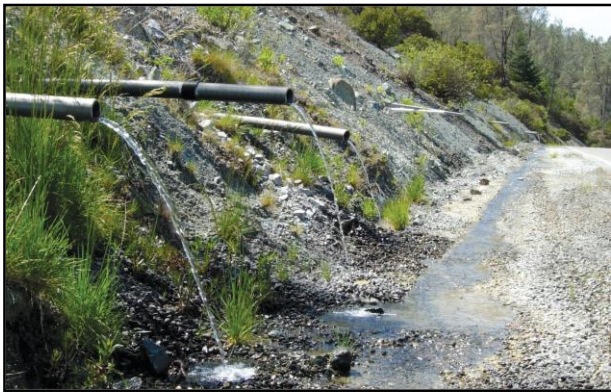
Figura 5.C. Drenes instalados en un talud. (Highland y Bobrowsky, 2008).

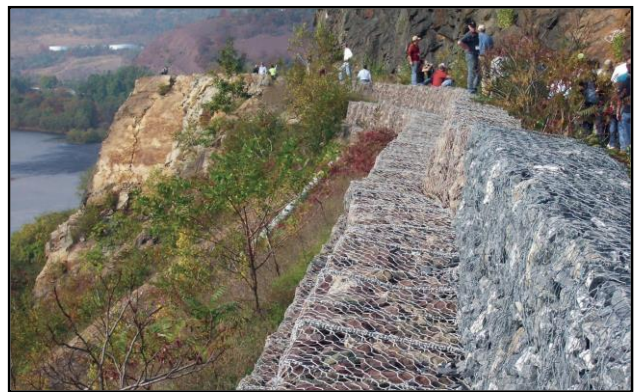
Figura 5.D. Gaviones instalados al costado de una carretera. (Highland y Bobrowsky, 2008).

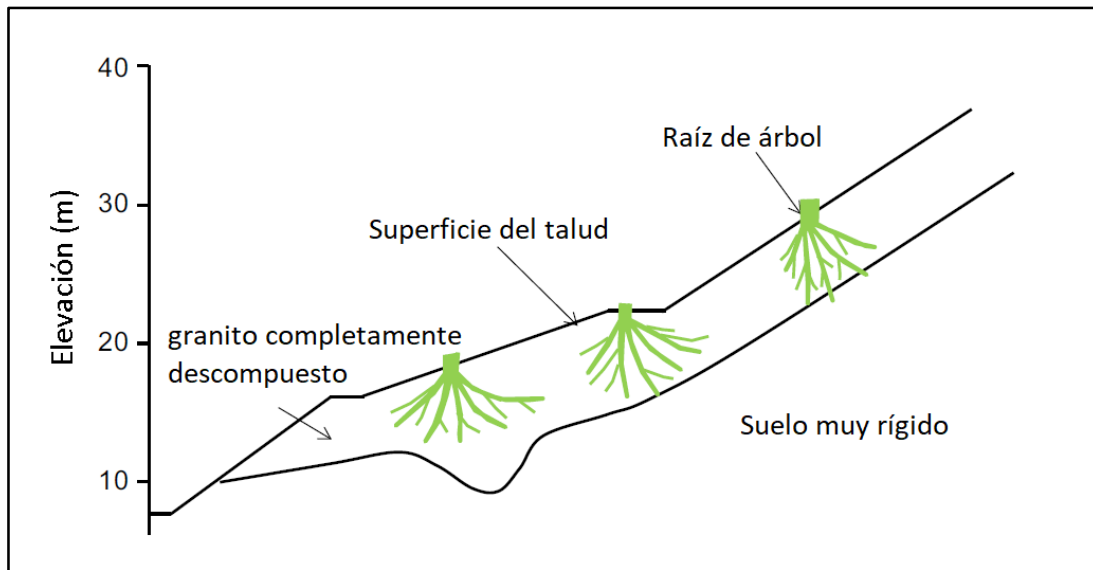
Según Zhu et al, 2017, para llevar a cabo el análisis del efecto de vegetación en la estabilidad de pendientes, es posible idealizar un perfil (Figura 6) compuesto de una capa de granito completamente descompuesto, en el que están posicionadas las raíces de árboles, sobre una capa de suelo muy rígido.

Figura 6. Representación de un talud que incorpora vegetación. Elevación en metros. (modificado de Zhu et al., 2017).

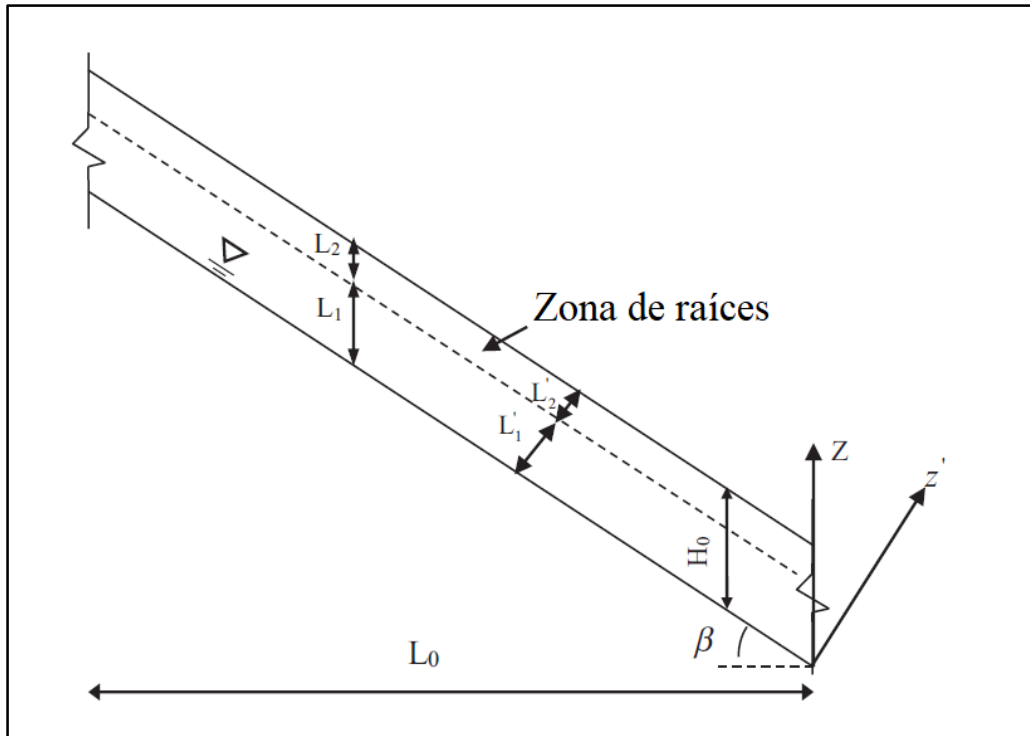
La Figura 8 muestra un perfil típico de una pendiente superficial vegetada que considera la zona de influencia de las raíces. En las soluciones analíticas reportadas por Ng et al. (2015), se asume que el nivel freático está ubicado al fondo del material de la pendiente.

Figura 8. Perfil transversal de una pendiente superficial vegetada (modificado de Liu et al., 2016).

Donde γ_d corresponde a al peso unitario seco el suelo, γ_w es el peso unitario del agua, u_w es la presión de poros del agua, la cual es calculada utilizando soluciones analíticas obtenidas por Ng et al. (2016); θ_w es el contenido volumétrico de agua; Z es la coordenada vertical, positiva hacia arriba como se muestra en la Figura 8; H_0 corresponde al espesor vertical de la pendiente.

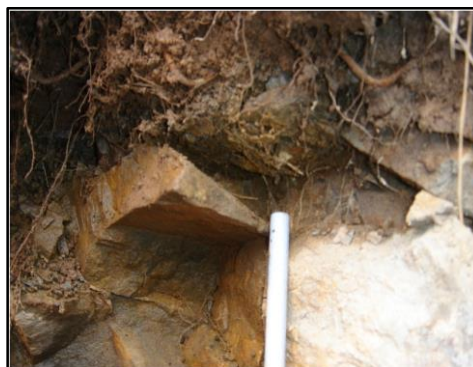
Figura 10. Penetración de raíces en grietas de roca en un talud rocoso, después tras 360 días de su siembra (Xu et al., 2017).

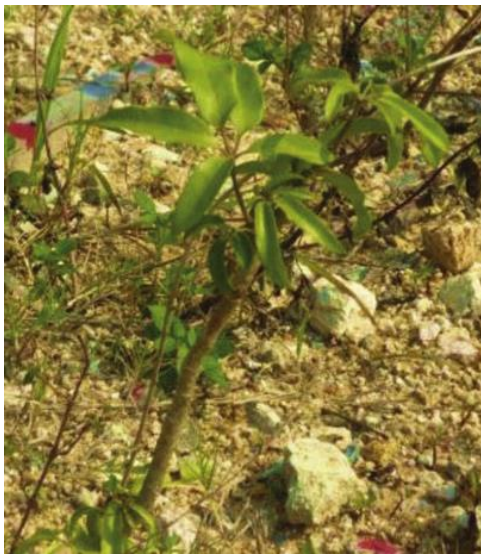
Se escogió la planta Hedera, particularmente *Schefflera heptaphylla* (Figura 12.A), especie nativa común en Hong Kong. Un talud fue cubierto por hederas jóvenes transplantadas, espaciadas entre 0.3 y 0.4 m a lo largo y entre 0.5 a 0.75 a lo alto, mientras que el otro talud del sistema fue dejado descubierto (Figura 12.B).

Figura 12.A. Hedera (*schefflera heptaphylla*) (Niu et al., 2016).

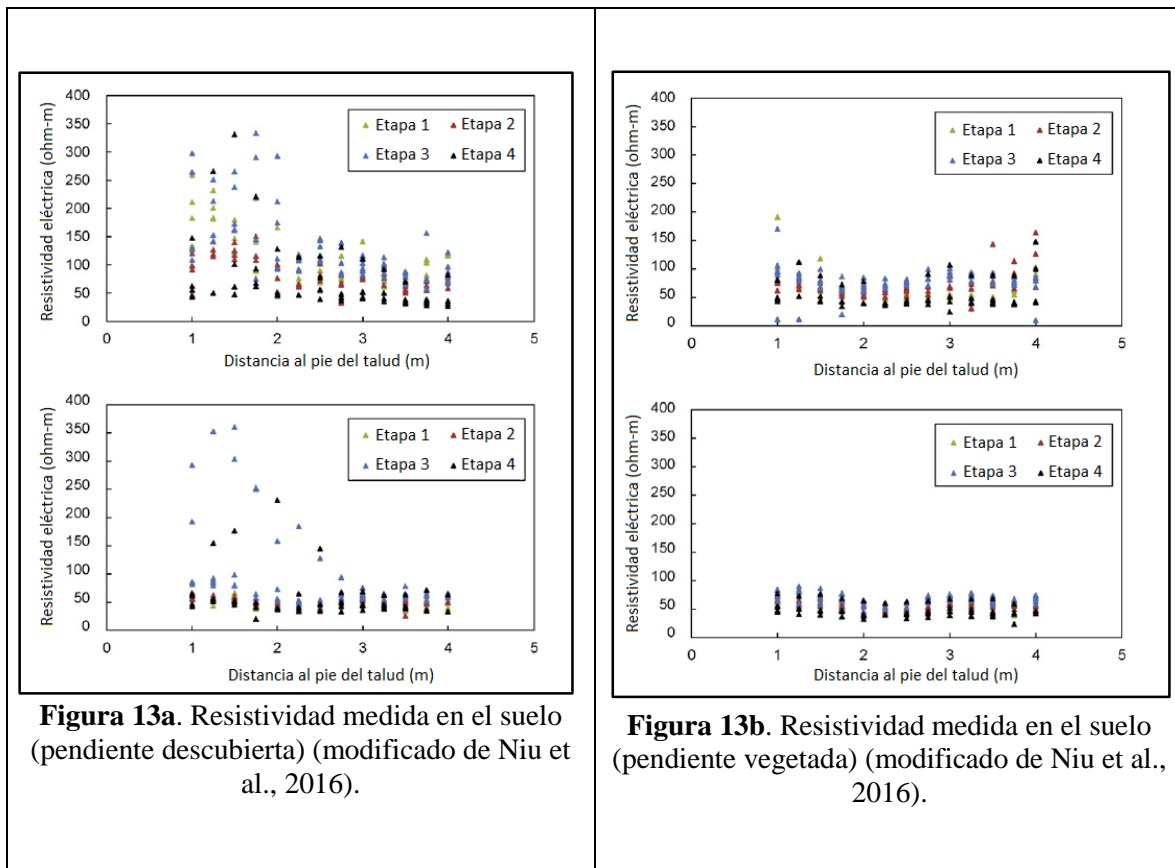
Las Figuras. 13a y 13b presentan las medidas de la resistividad del suelo a los largo del período de monitoreo para el talud descubierto y el talud vegetado, respectivamente. Para ambas pendientes, se encontró que la humedad del suelo a mayor profundidad es menos variable que a profundidad más superficial a lo largo del año. La etapa 1 corresponde al verano; la etapa 2 corresponde al otoño; la etapa 3 corresponde a la primavera y la etapa 4 corresponde al invierno. En la pendiente descubierta (Figura 13a), la resistividad del suelo a profundidad superficial varía entre $\sim 30 \Omega\text{-m}$ y $\sim 350 \Omega\text{-m}$, mientras que la resistividad en profundidad mayor se mantiene cercana a $50 \Omega\text{-m}$. Esto se debe a que el suelo más superficial está más cercano a la atmósfera y así, es más susceptible a cambios climáticos.

Una comparación de los resultados en las Figuras 13a y 13b revelan que la resistividad del suelo varía más significativamente en el talud descubierto que en el talud vegetado. A mayores profundidades, el rango de variación en la resistividad del suelo es de aproximadamente $300 \Omega\text{-m}$ para el talud descubierto (Figura 13a) pero solo de aproximadamente $100 \Omega\text{-m}$ para el talud vegetado (Figura 13b).

Figura 13a. Resistividad medida en el suelo (pendiente descubierta) (modificado de Niu et al., 2016).

Figura 13b. Resistividad medida en el suelo (pendiente vegetada) (modificado de Niu et al., 2016).

Como la profundidad más superficial es consistente con la profundidad de las raíces de las hederas (0.2 m a 0.3 m), los resultados muestran que la vegetación tiene una influencia sobre la hidrología del talud. Sin embargo, tal influencia se ve aminorada para el suelo más profundo dado que a 0.7 m de profundidad ya no tienen influencia las raíces al superar su largo y así estar fuera de la zona de vegetación.

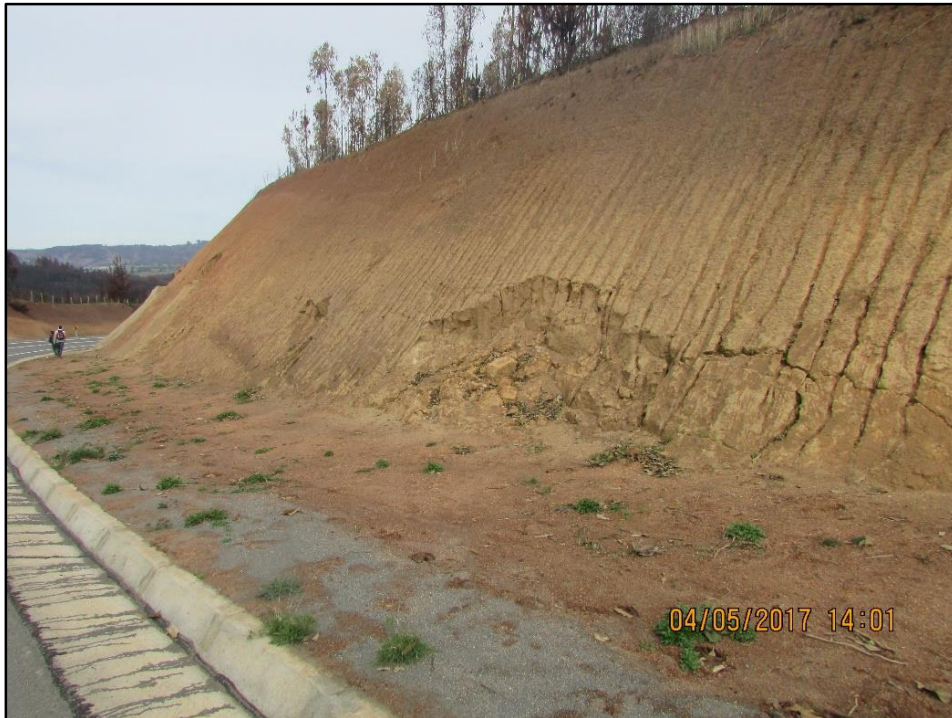
Tal como se aprecia en la Figura 4, los taludes superficiales de maicillo son propensos a sufrir deslizamientos rotacionales. En la región de Concepción, especialmente a lo largo de carreteras (Figura 14) ha habido y existe potencial ocurrencia de falla en taludes de maicillo. Si bien estos deslizamientos no conllevan pérdidas de vidas, ocasionan problemas logísticos en las redes viales (cierres de caminos).

Figura 14. Deslizamiento rotacional en talud de maicillo. Ruta O-390.

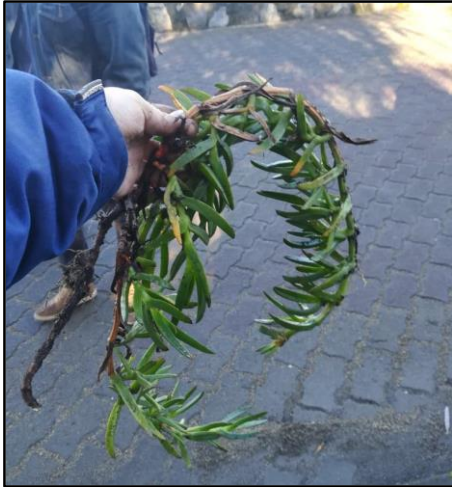
La especie *Carpobrotus chilensis*, conocida como doca (Figura 15.A), germina fácilmente en condiciones húmedas y es capaz de adaptarse a ambientes pobres en nutrientes y salinos (Weber y d'Antonio, 1999), además de ser una especie nativa chilena y crecer como maleza.

Figura 15.A. *Carpobrotus chilensis*.

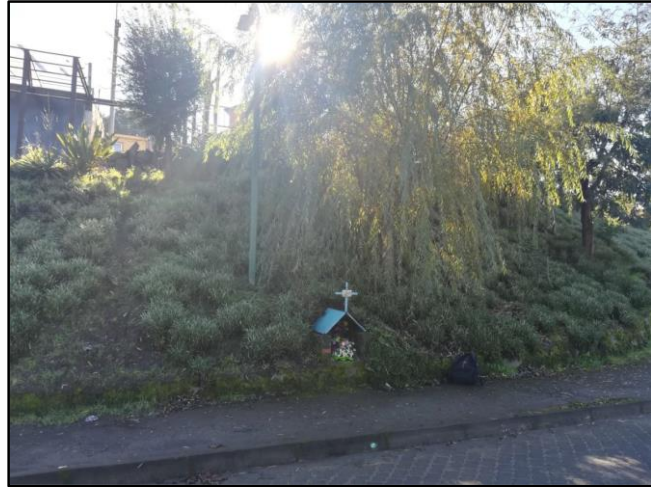
Al igual que la hiedra (Figura 12.A), la doca puede utilizarse para la estabilización de taludes superficiales (Figura 15.B) y dada su adaptabilidad, es posible utilizar estas especies en la estabilización de pendientes de Maicillo en el territorio de Concepción.

Figura 15.B. Talud vegetado con *Carpobrotus chilensis* en San Rosendo, Chile.
