EVALUACION DEL PELIGRO DE MOVIMIENTOS EN MASA PARA LADERAS DEL CERRO MANQUIMÁVIDA, COMUNA DE CHIGUAYANTE, REGIÓN DEL BIOBÍO

C. Solar Cares¹, C. Arias Tapia² y R. King St-Onge³

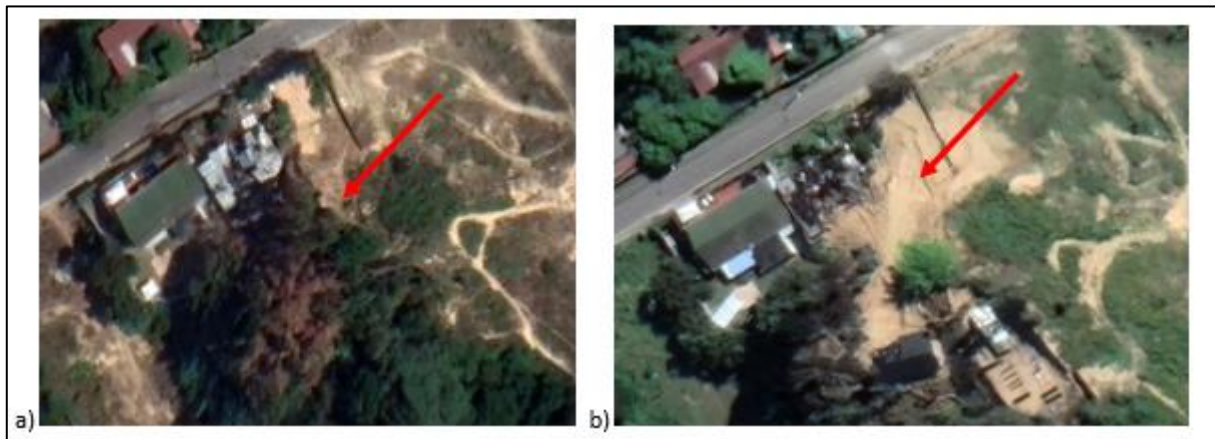
Figura 4: Imágenes aéreas del punto 1 mostrando su evolución en medio año. a) Fotografía tomada en agosto del año 2021. b) Fotografía tomada en enero del año 2022. Imágenes extraídas de Google Earth

En el punto 1, si bien no existen informes que nos den datos o explicaciones del movimiento en masa ocurrido en el sector, mediante el software *Google Earth*, se tomaron imágenes aéreas del lugar, mostrando el antes (agosto 2021) y después (enero 2022) de la ladera y para así, lograr evidenciar el deslizamiento ocurrido en el lugar (Figura 4). A este punto se le asignó un peso relativo 3, ya que el registro de este movimiento es hace menos de 5 años.

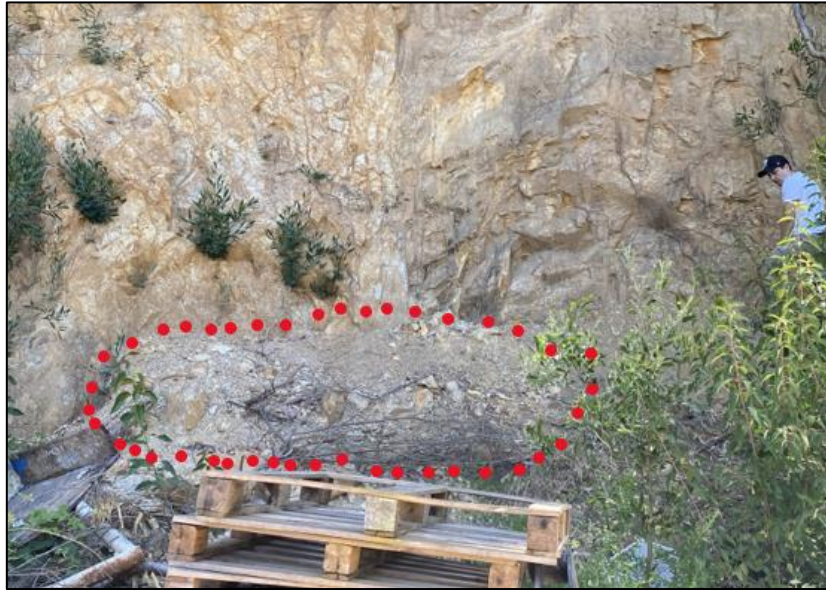
Figura 6: Desprendimiento de material en el punto 3, mostrando en línea punteada material depositado; la vivienda se encuentra a sólo 7 metros de la zona de deposición del material. Imagen tomada en enero del 2023. Elaboración propia.

En el punto 3, al igual que en el punto 1, no existen informes que detallen el movimiento en masa. No obstante, según el testimonio de vecinos del sector y dueños del terreno donde se encuentra este punto, han ocurrido movimientos al menos desde el año 2022. En la Figura 6, se ve material que ha sido desprendido, cayendo a sólo 7 metros de la vivienda. A este punto se le asignó un peso relativo 3, ya que el movimiento ocurrido es reciente.

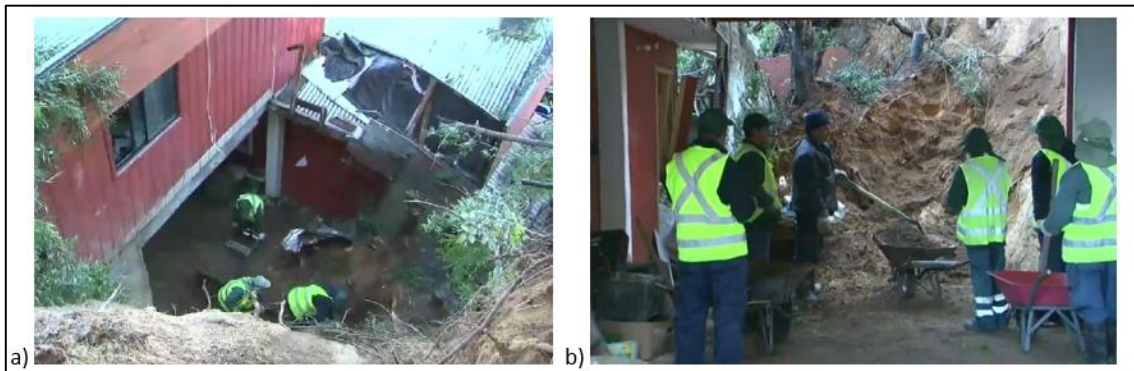
Figura 7: a) Vivienda afectada por la remoción en masa del 18 de Julio del 2022. b) Vista de remoción en masa desde el interior de la vivienda. Imágenes extraídas del sitio *web* de la Municipalidad de Chiguayante.

En el punto 4, se tiene registro de un movimiento en masa ocurrido el 18 de julio del año 2022, el cual provocó daños menores en una vivienda del sector (Figura 7). En visita a terreno se pudo observar que en la corona de este talud se ubica un camino de tierra de acceso a una vivienda ubicada más arriba. A este punto se le asignó un peso relativo 3.

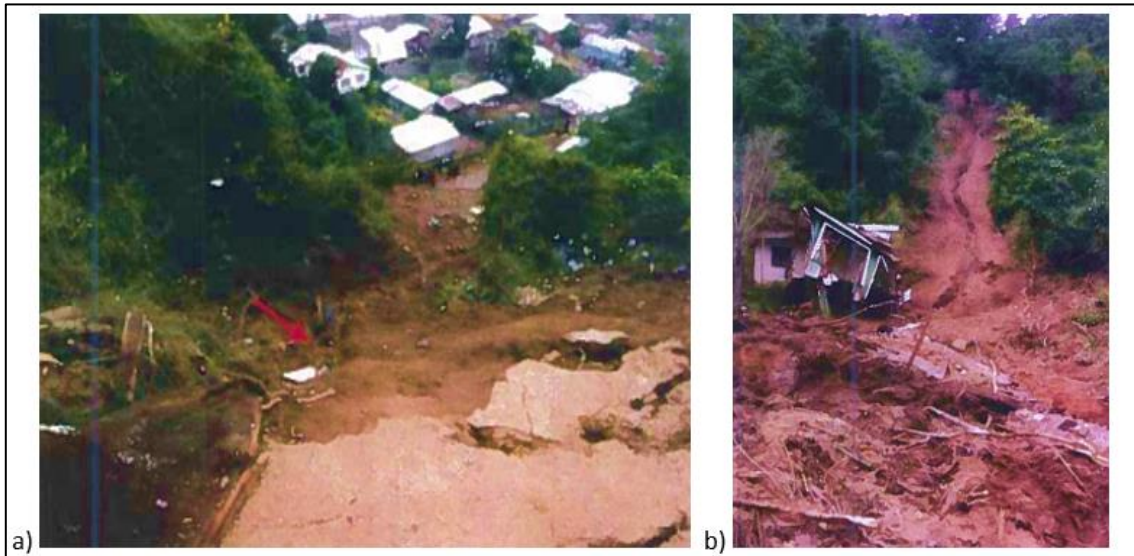
Figura 8: Deslizamiento de tierra en Calle Los Copihues (Punto 5). a) Corona agrietada del deslizamiento en calle Los Copihues. b) Casa destruida por el movimiento en masa. Imágenes extraídas de Naranjo *et al.*,2006.

En el punto 5, Calle Los Copihues, como se muestra en la Figura 8, existe un antecedente de movimiento en masa ocurrido el 11 de Julio del año 2006, cuya precipitación máxima en 24 horas fue de 140 mm. Las evidencias indican que ocurrió un colapso por los costados del escarpe (45°) producto de la saturación del suelo, este fenómeno destruyó una vivienda y dejó un saldo de 10 personas fallecidas (Naranjo *et al.*, 2006). A este punto se le asignó un peso relativo 3, ya que los antecedentes del sector registran un resultado desastroso en los últimos 20 años.

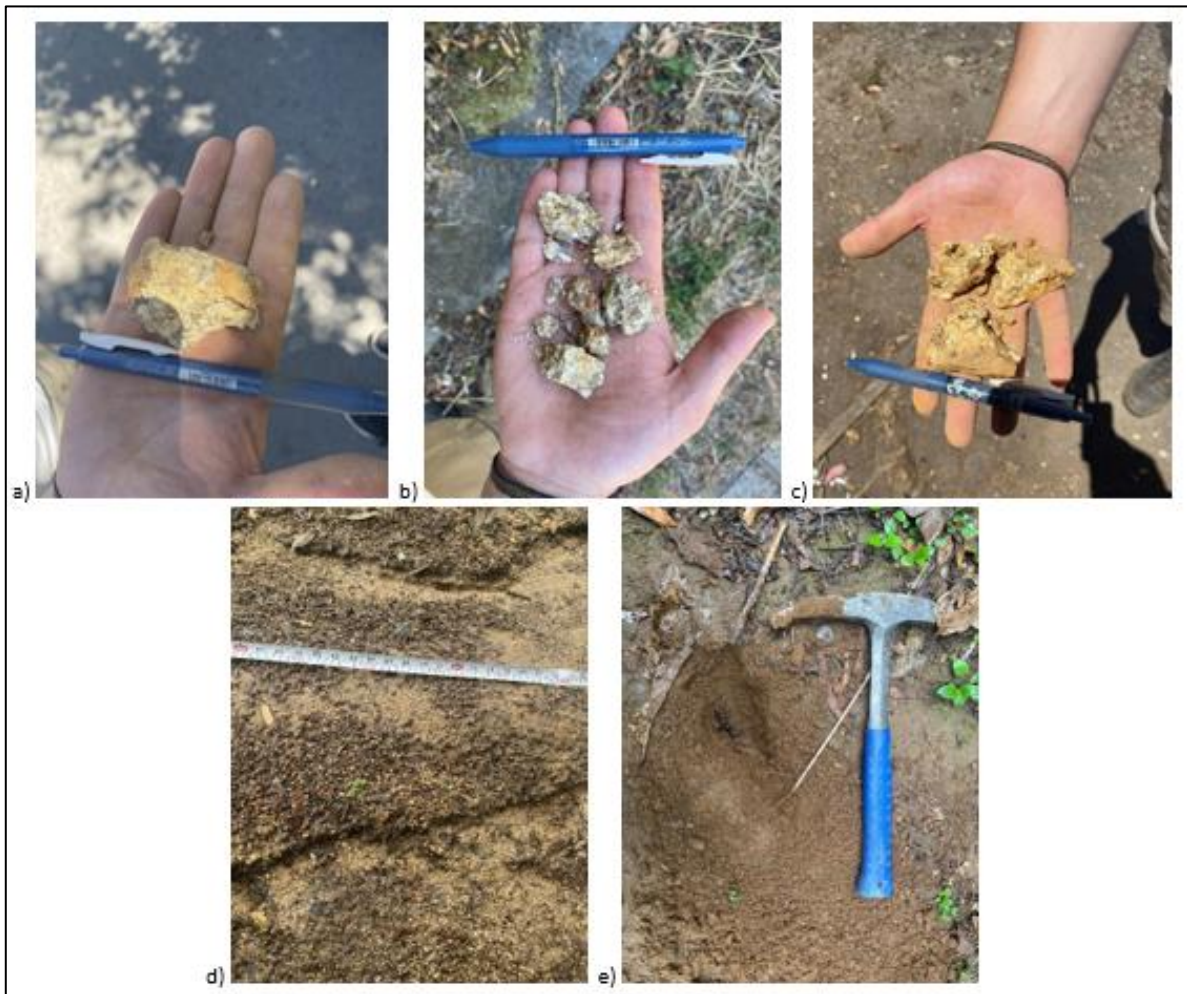
Figura 9: Muestras del estado de meteorización en el área de estudio. a) Muestra material punto 1. b) Muestra material punto 2. c) Muestra material punto 3. d) Muestra suelo residual punto 4. e) Suelo residual punto 5. Imágenes tomadas en diciembre del año 2022. Elaboración propia.

A los cinco puntos del área de estudio se les asignó un peso relativo 3, ya que, está en presencia de un suelo residual, es cual se disgrega y se desmorona con la presión de los dedos (Figura 9).

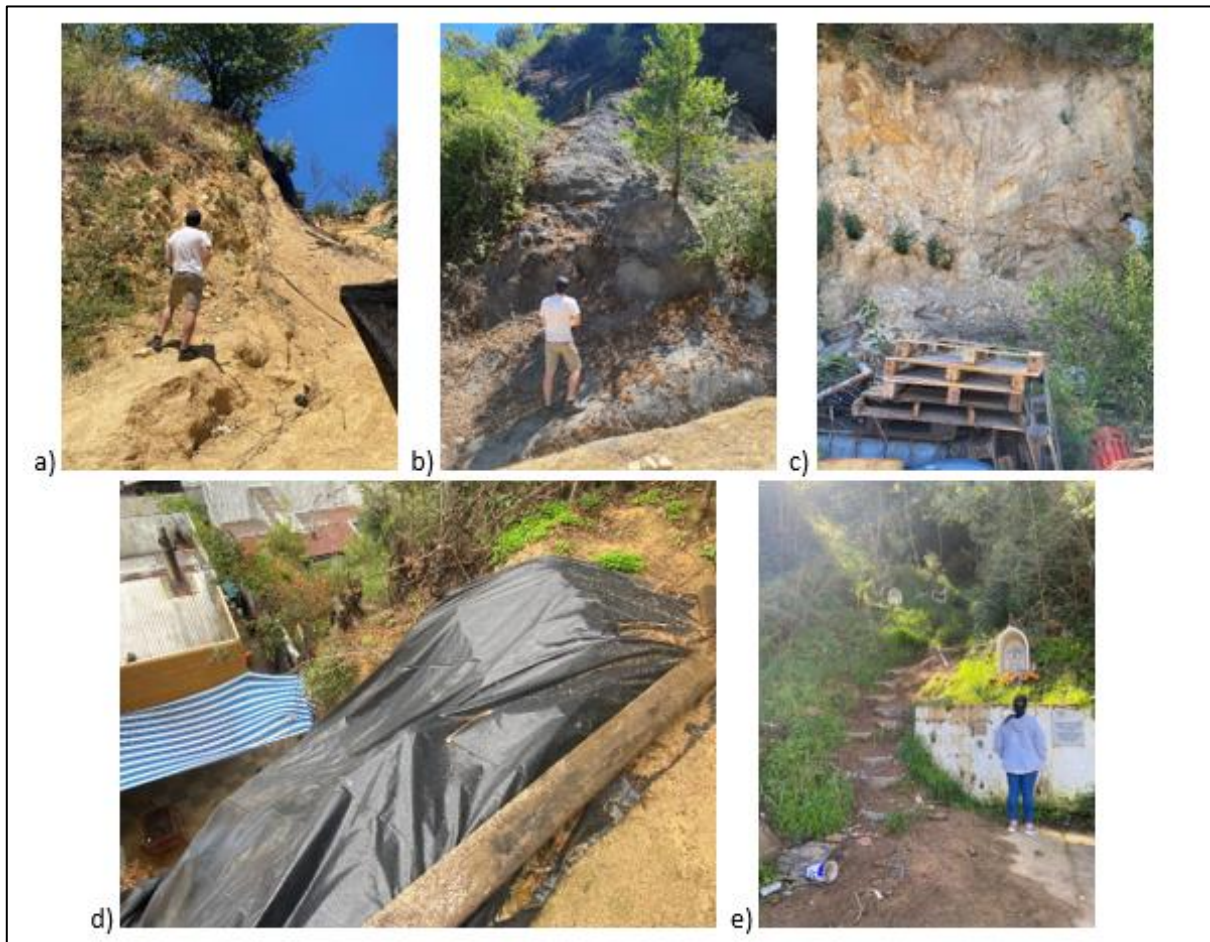
Figura 11: Laderas y pendientes en el área de estudio. a) Pendiente punto 1. b) Pendiente punto 2. c) Pendiente punto 3. d) Pendiente residual punto 4. e) Pendiente punto 5. Imágenes tomadas en diciembre del año 2022. Elaboración propia.

Para los 5 puntos del área de estudio se les asignó un peso relativo 3, debido a que sus pendientes son mayores a 10° (Figura 11).

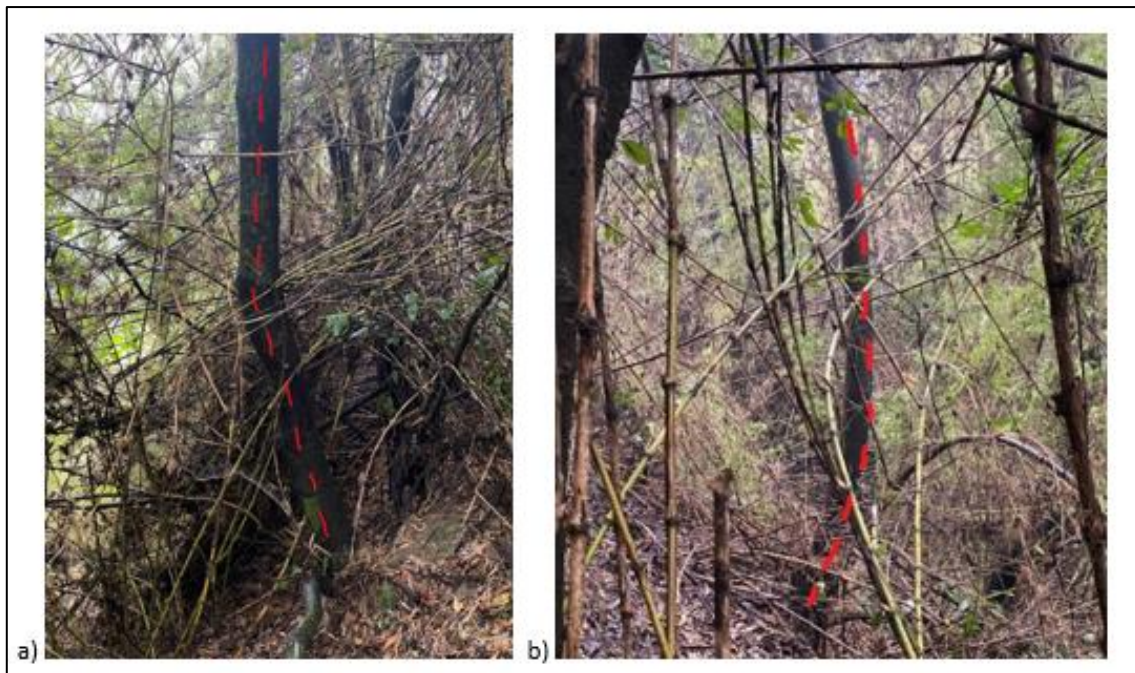
Figura 12: Árboles del punto 5 que presentan basculamiento, lo cual es una señal típica de movimientos en masa. En el caso de la imagen el basculamiento suave del árbol de la imagen indica un movimiento a velocidad lenta a muy lenta o reptación. Elaboración propia.

Sin perjuicio de lo anterior, cabe notar el antecedente de que en el punto 5, los troncos presentan curvaturas de distinto grado en el segmento bajo de su tronco (Figura 12). Estos fenómenos son respuestas de las especies a una perturbación sufrida atribuible a movimientos en masa. En el caso de los dobleces marcados y angulosos, dan señal de que el árbol fue movilizado por un movimiento en masa rápido durante su juventud; en cambio, las curvaturas más abiertas son evidencia de un movimiento en masa lento a extremadamente lento o reptación.

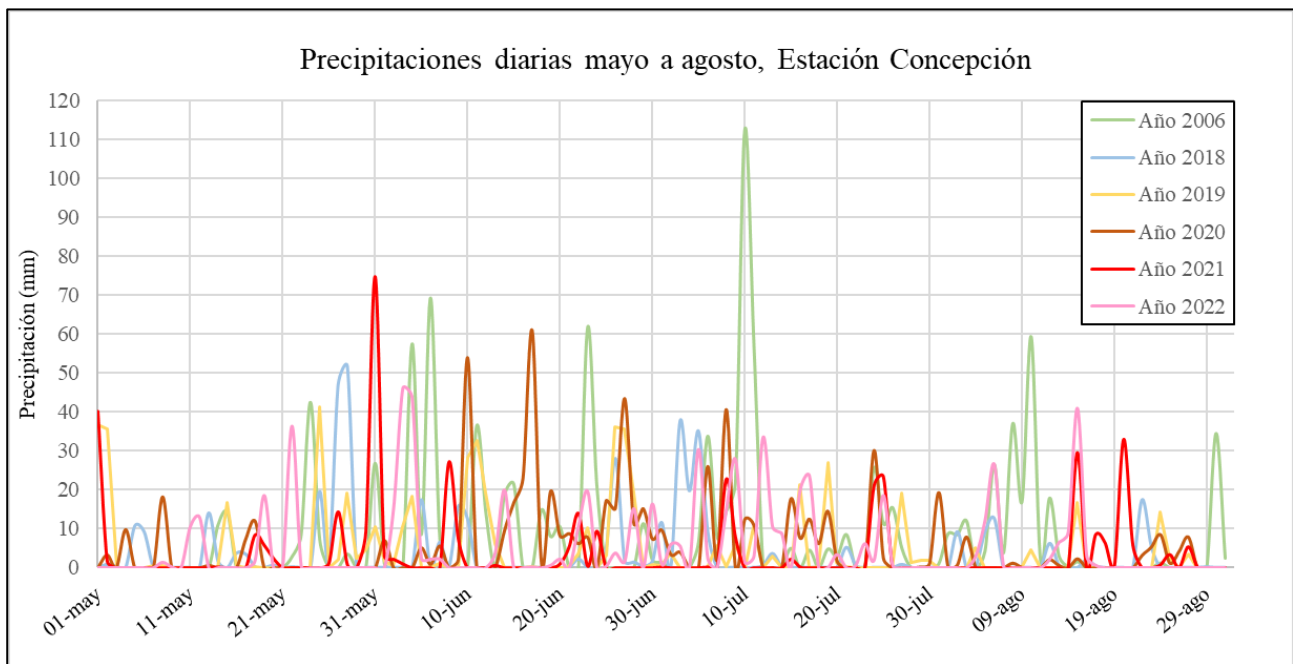
Figura 14: Precipitaciones diarias, del 1 de mayo al 31 de agosto, del año 2006 y desde el año 2018 al 2022, registradas en la estación pluviométrica de Concepción. Información entregada por la Dirección General de aguas y la Dirección Meteorológica de Chile. Elaboración propia.

El gráfico de la Figura 14 muestra las precipitaciones diarias de la estación pluviométrica de Concepción (5921946 m N y 669387 m E), durante los meses de mayo a agosto del año 2022. Se puede observar que las precipitaciones del año 2006 superaron los 110 mm, lo cual coincide con el umbral propuesto por Mardones *et al.* (1994) que dieron origen al movimiento en masa del Punto 5. Así mismo se puede observar que en los años 2020 y 2021 se dieron recientemente los peaks más altos, acercándose al umbral de los 80 mm diarios, así como en años como 2018 y 2022 se ha estado cerca del umbral de 100 mm en tres días.

El factor meteorológico no ha sido considerado en el proceso de análisis jerárquico de este estudio por ser un factor detonante de los eventos de movimiento en masa, actuando de manera equitativa en todos los puntos, por lo que al momento de la modelación reduce la especificidad del resultado. Esto no debe entenderse como un descarte de información, sino como una precisión a favor del objetivo de la investigación. El conocimiento de los umbrales de precipitación es una parte fundamental del modelo conceptual, y debe ser directamente en la preparación y alerta ante este peligro, y en el caso del área de estudio, existe el potencial de superar esos umbrales.
