**“DIAGNÓSTICO Y PROPUESTA DE OBRAS CIVILES QUE MITIGUEN EL  
IMPACTO SOBRE LA ICTIOFAUNA DEL ESTERO NONGUÉN”**

**INFORME DE PROYECTO DE TÍTULO PARA OPTAR AL TÍTULO DE  
INGENIERO CIVIL INDUSTRIAL**

Concepción, marzo 2016

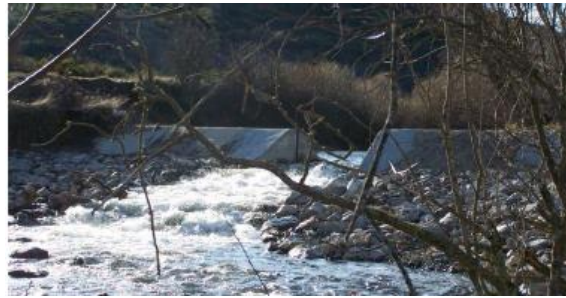
**Figura 1. Paso rústico en azud de la montaña de Palencia. (Fuente: Sanz-Ronda et al., 2013).**

- Pasos rústicos o (atípicos): para obstáculos de poca altura. Tienen una pendiente máxima (3-5%). Algunos son: abertura de brecha en el obstáculo, canal diagonal sobre la falda del obstáculo o en una compuerta. (Ver figura 1).

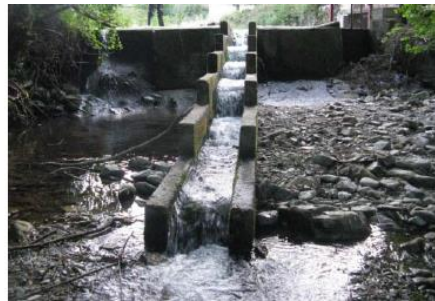
**Figura 2. Paso de estanques sucesivos de vertido libre en el río Cardenas. (Fuente: Confederación Hidrográfica del Ebro, 2009).**

- Pasos de estanques sucesivos: escalera de agua formada por estanques, conectados con peldaños por donde circula un caudal a través de unos vertederos, hendiduras verticales y/u orificios. Son las clásicas escalas salmoneras. Existen distintos tipos: paso de tabique vertientes, paso de tabiques con escotaduras superiores, paso de tabiques con orificios sumergidos, paso de tabiques con escotaduras y orificios sumergidos y pasos de pre-presas. (Ver Figura 2).

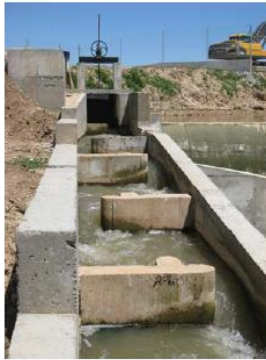
**Figura 3. Paso de escotaduras verticales río Duero (Guma). (Fuente: Confederación Hidrográfica del Ebro, 2009).**

- Pasos de escotaduras verticales: similar al anterior, se diferencia en que la separación de los estanques no está definida. Consiste en una rampa inclinada con tabiques incompletos (zona central o lateral), para que el agua circule por el espacio. Acá el paso del agua no crea saltos. Ventajas: soporta variaciones del nivel de agua, peces franquean el paso nadando a la profundidad deseada, ascenso del pez no es tortuoso, los peces tienen oportunidad de descanso y requiere poco mantenimiento. Por todas estas ventajas es uno de los más frecuentes. (Ver Figura 3).

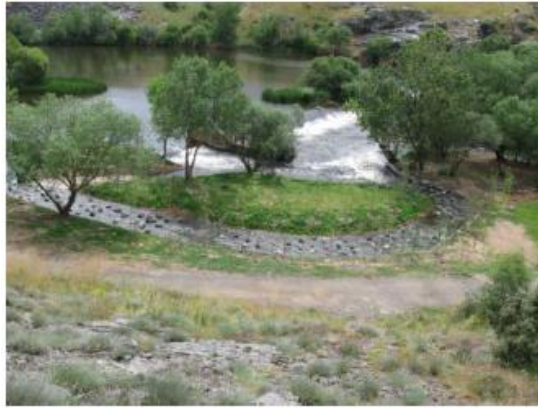
**Figura 7. Río artificial para salvar un azud en el río Tormes (Salamanca). (Fuente: Confederación Hidrográfica del Ebro, 2009).**

- Ríos artificiales: canal que imita a un río natural y conecta los niveles de aguas arriba y abajo. Suele ser parecido a un afluente del río principal, para que se integre completamente al paisaje (Elvira et al., 1998; Sanz et al., 2002). (Ver Figura 7).

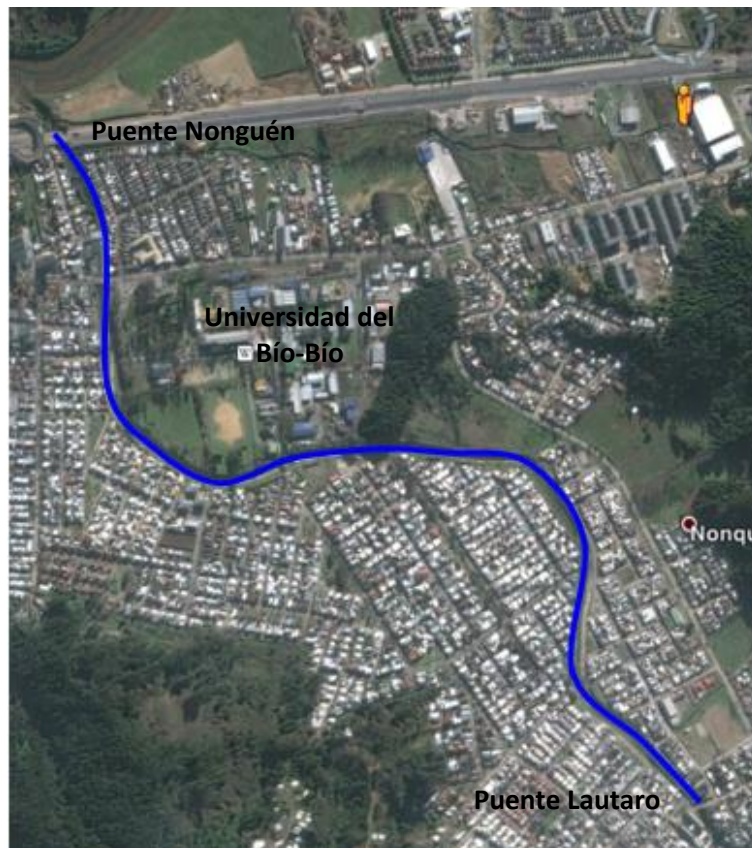
Finalmente, la zona de estudio abarcó desde el km 0,125 (donde se encuentra el puente Nonguén) hasta el km 2,4 (donde se encuentra el puente Lautaro), con una longitud de 2,275 km (Ver Figura 11).

**Figura 11. Ubicación de zona de estudio, Estero Nonguén. (Fuente: Elaboración propia).**

La zona en estudio corresponde a la zona baja potamal del estero, es decir, un área de baja velocidad de corriente ( $< 0,5 \text{ m s}^{-1}$ ), substrato de arenas, mayor conductividad y presencia de macrófitas (Habit et al., 2003) y de alta biodiversidad (Ortiz-Sandoval et al., 2009).

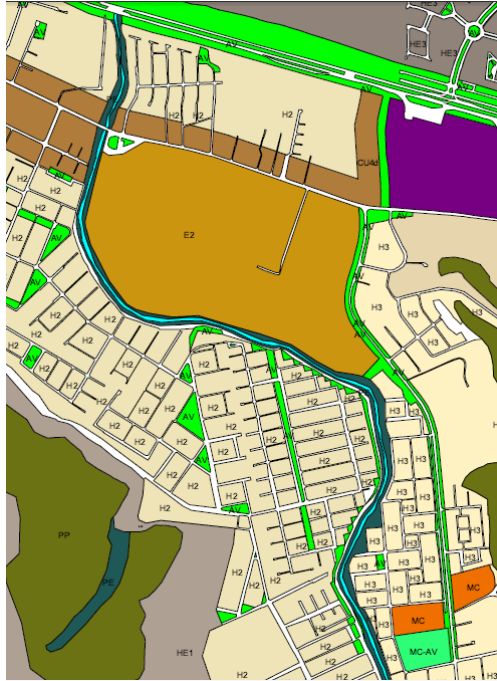
**Figura 13. Plano PRC1 Zonificación. (Fuente: Ilustre Municipalidad de Concepción)**

con las normas del sector. Además en el plano de zonificación (Figura 13) se puede identificar el área como E2, que se refiere al Campus Universidad del Bio-Bio.

- Área forestal, tal como se muestra en la Figura 12 ésta corresponde a áreas verdes; AV como se muestra en la Figura 13.

Dentro de la Figura 13, también se pueden identificar otras zonas cercanas al proyecto, tales como:

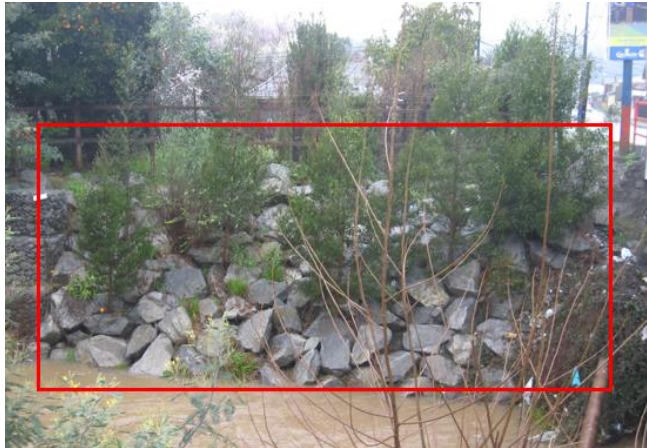
**Figura 15. Escollera n°1 margen derecho. (Fuente: Elaboración propia).**

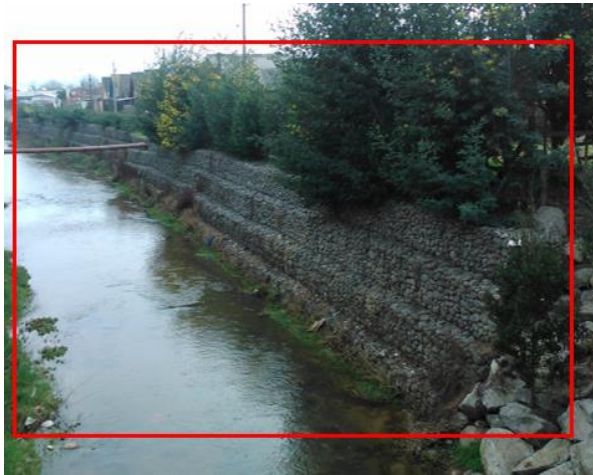
**Figura 16. Gaviones margen derecho. (Fuente: Elaboración propia).**

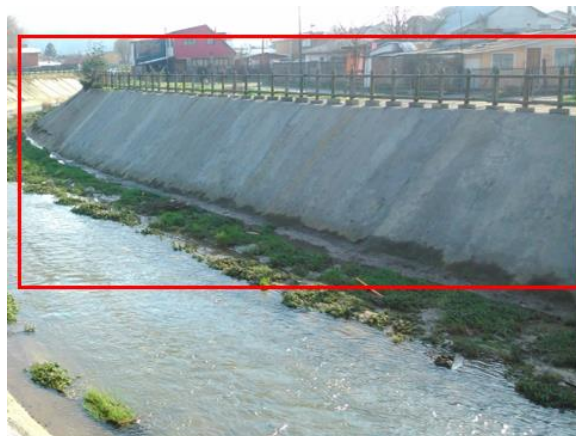
**Figura 17. Revestimiento margen derecho. (Fuente: Elaboración propia).**

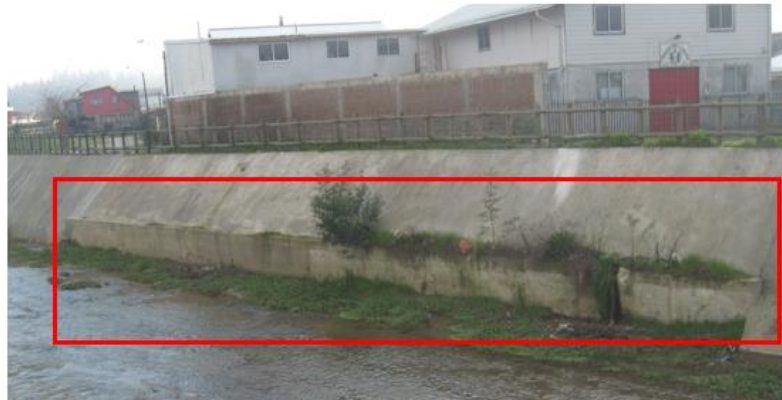
**Figura 18. Muro de protección n°1 margen derecho. (Fuente: Elaboración propia).**

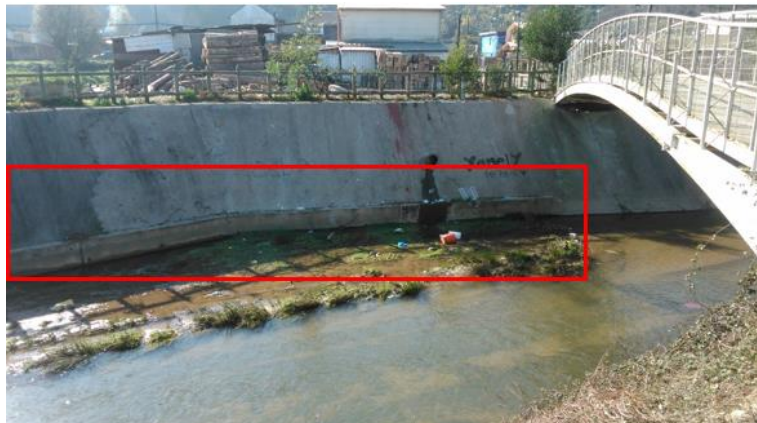
**Figura 19. Muro de protección n°2 margen derecho. (Fuente: Elaboración propia).**

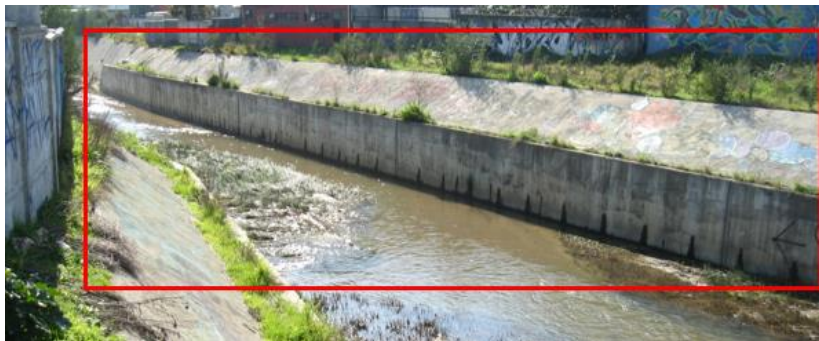
**Figura 20. Muro de protección n°3 margen derecho. (Fuente: Elaboración propia).**

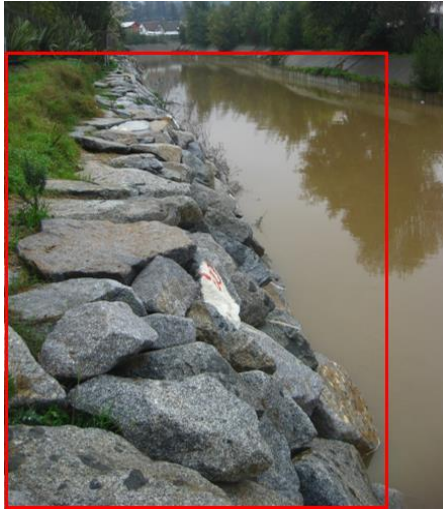
**Figura 21. Escollera n°2 margen derecho. (Fuente: Elaboración propia).**

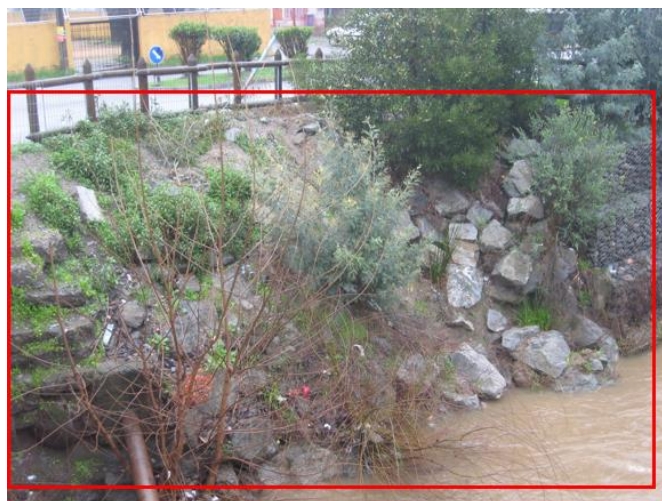
**Figura 22. Escollera margen derecho. (Fuente: Elaboración propia).**

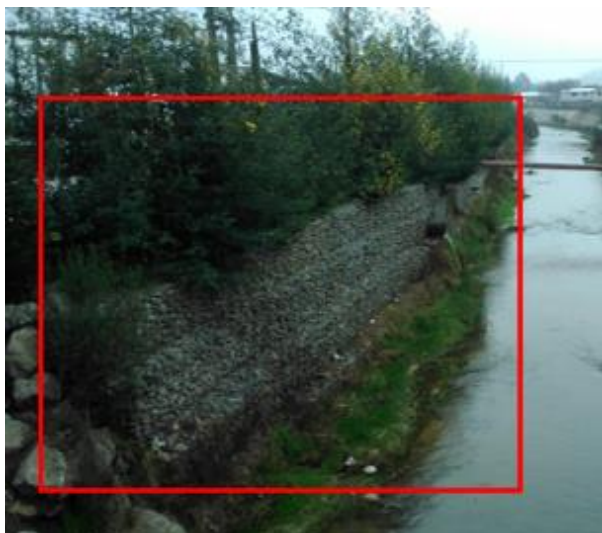
**Figura 23. Gaviones margen izquierdo. (Fuente: Elaboración propia).**

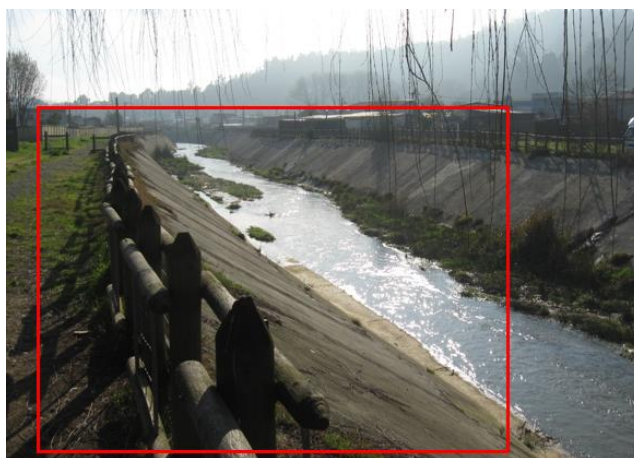
**Figura 24. Revestimiento margen izquierdo. (Fuente: Elaboración propia).**

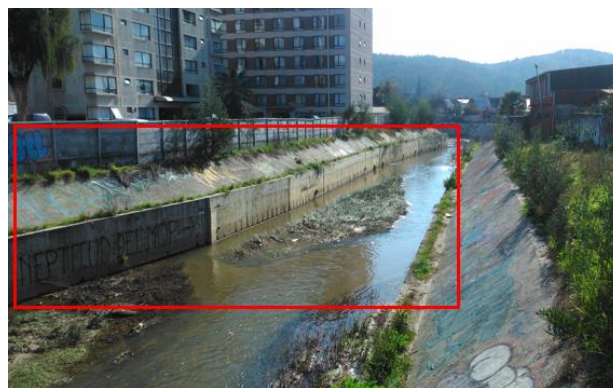
**Figura 25. Muro de protección n°1 margen izquierdo. (Fuente: Elaboración propia).**

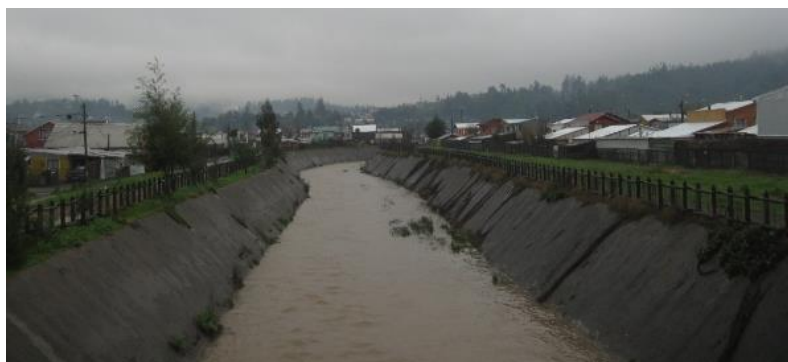
Como se puede observar en la Figura 28 el tramo en estudio se encuentra densamente poblado (su rívera y zona de inundación). En este sector se encuentran negocios, escuelas, iglesias, universidad y sobre todo residencias particulares.

**Figura 28. Poblaciones a ambos lados del estero. (Fuente: Elaboración propia).**

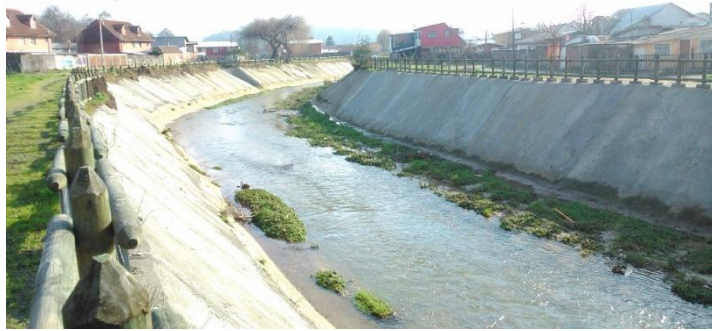
Una de las consecuencias de las obras realizadas es que la ribera del estero presenta una cubierta vegetal paupérrima. En el primer punto (puente Lautaro) se encontró la escollera de piedra, gaviones y algunos árboles, y luego de éstos no se encuentra vegetación alguna por el sector de la ribera del estero. Esto se puede notar en la Figura 29 y 30.

**Figura 29. Cobertura vegetal gaviones y continuación. (Fuente: Elaboración propia).**

**Figura 30. Pobre cobertura vegetal a ambos márgenes del estero Nonguén. (Fuente: Elaboración propia).**

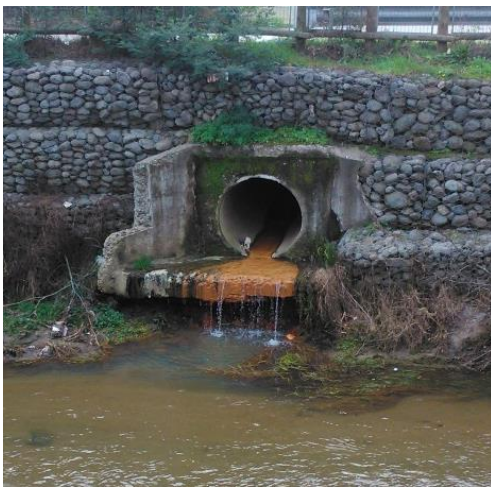
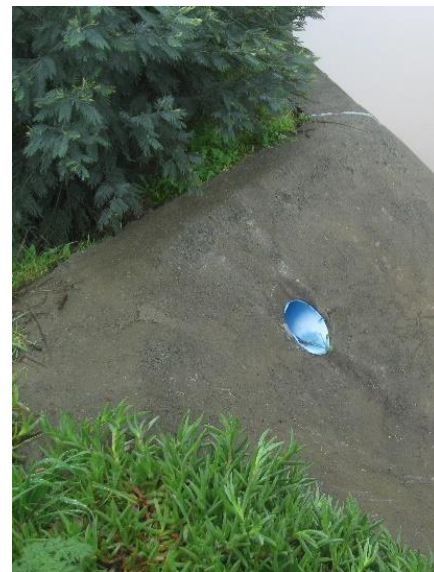
A lo largo del tramo de canalización se pueden identificar varias descargas de agua lluvia, ya sean de la calle o de sector urbano cercano (las más grandes) y de viviendas residenciales (las más pequeñas). Tal cual se puede apreciar en la Figura 31 y 32.

**Figura 31. Descarga de agua lluvia urbana. (Fuente: Elaboración propia).**

**Figura 32. Descarga de agua lluvia residencial. (Fuente: Elaboración propia).**

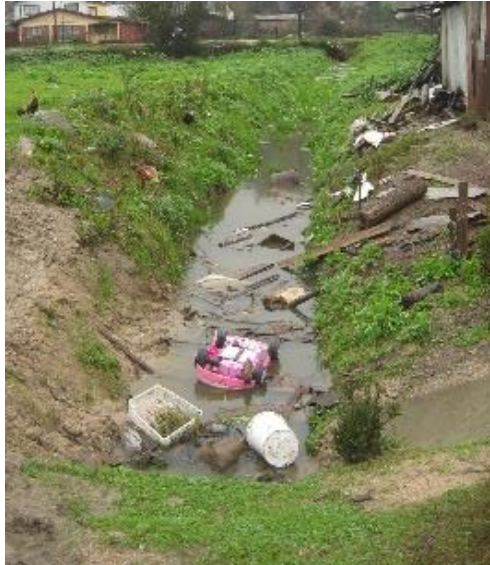
La mayoría de las descargas agua lluvia observadas, están compuestas por un tubo, el que va bajo tierra; sin embargo, se observó que al menos una descarga de agua lluvia está compuesta por un canal abierto en tierra que se encontraba muy contaminado por residuos domésticos sólidos.

**Figura 33. Contaminación canal abierto. (Fuente: Elaboración propia).**

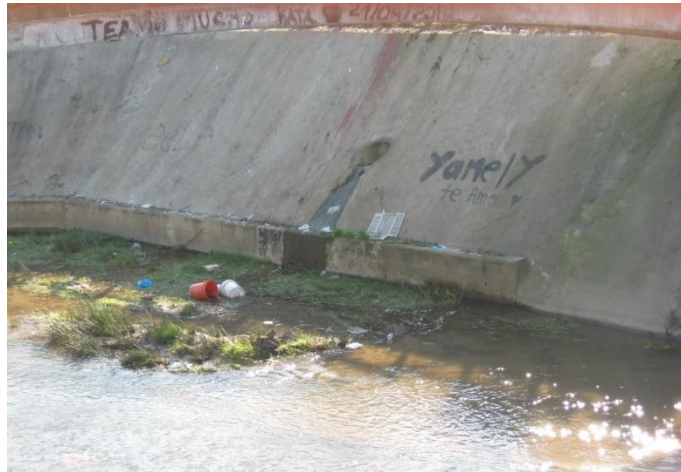
A simple vista, el canal del Estero Nonguén también se encuentra contaminado principalmente con residuos solidos domesticos. Se pudo observar colchones, baldes, papeles de comida y botellas de distintos tipos de alcohol (ver Figura 34). Esto no es lo único que afecta la estetica del estero, ya que los taludes revestidos se encuentran rallados a lo largo del tramo estudiado.

**Figura 34. Contaminación y rallados en Estero Nonguén. (Fuente: Elaboración propia).**

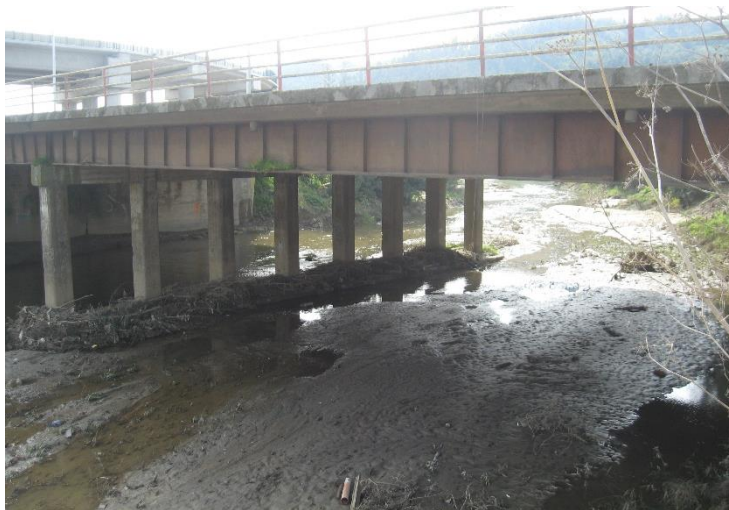
1.- Puentes: en varios estudios (Conferencia del Ebro; Sanz et al., 2002; Garcia y Torrent, 2009) se considera a los puentes como obstáculos en la migración de la fauna íctica, principalmente a los saltos que se pueden producir en la solera de éstos. En la salida a terreno n°1 se pudo identificar 4 puentes, los que son: Puente Nonguén, Puente Collao, Puente de Arco y Puente Lautaro. De acuerdo al análisis que se pudo hacer *in-situ*, ninguno de los puentes presentaban un sobresalto o alguna forma de obstáculo hacía la fauna íctica, ya que a pesar de que en dos (Nonguén y Collao) de éstos un lado se encontraba muy sedimentado, por el otro lado el agua corría de manera normal; tal como se muestra en la figura a continuación.

**Figura 35. Exceso de sedimento en lado izquierdo de Puente Nonguén. (Fuente: Elaboración propia).**

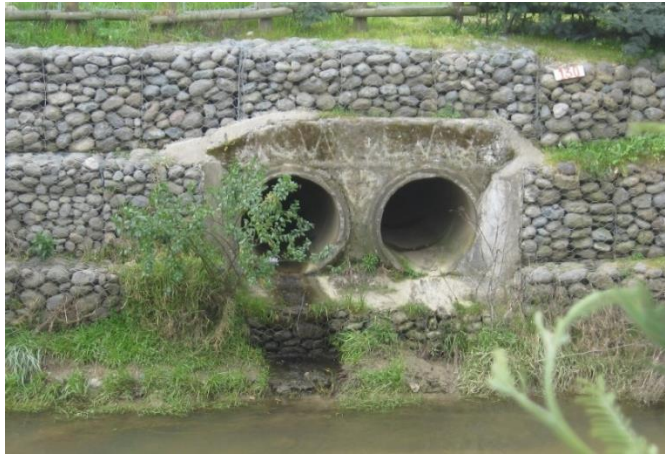
2.- Descargas de agua lluvia: en un estudio realizado por García y Martínez de Azagra (2004) se analizan los problemas asociados a estas descargas, en donde se consideran éstas como obstáculos para la migración de los peces. Dentro del tramo canalizado del Estero Nonguén. Fue común encontrar descargas de agua lluvia en reiteradas ocasiones, tal como se muestra en la Figura 36.

**Figura 36. Descargas de agua lluvia. (Fuente: Elaboración propia).**

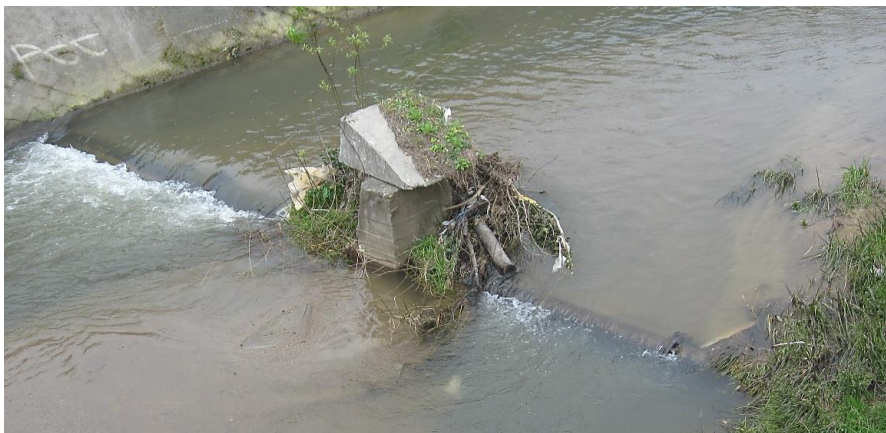
3.- Tubería transversal: Solà et al. (2011), plantea que los obstáculos transversales al cauce tienen variadas consecuencias ecológicas, siendo una de las causas principales del declive de especies de peces. Es por esto que es de suma importancia analizar esta tubería transversal al cauce, que claramente muestra un sobresalto (Ver Figura 37).

**Figura 37. Tubería transversal al canal del Estero Nonguén. (Fuente: Elaboración propia).**

Para el margen derecho la situación es muy distinta, ya que el resultado de la valoración del obstáculo indica que en margen derecho la barrera sería infranqueable para algunos de los grupos presentes y debido a la no existencia de un dispositivo de paso, el nivel de calidad de la conectividad fluvial en ese punto sería “deficiente”.

2. Dentro del Estero Nonguén existe un obstáculo que corresponde a una tubería la cual pertenece a la empresa Essbio y que es utilizada para el transporte de aguas servidas. De acuerdo al índice de conectividad fluvial, el margen derecho de ésta tiene una conectividad deficiente, lo que, según Solà et al. (2003), significa que solo una o varias especies de los potenciales grupos de especies que existen en el lugar pueden pasar y en determinadas condiciones hidrológicas. Por lo tanto, se hace necesaria la búsqueda de una solución.

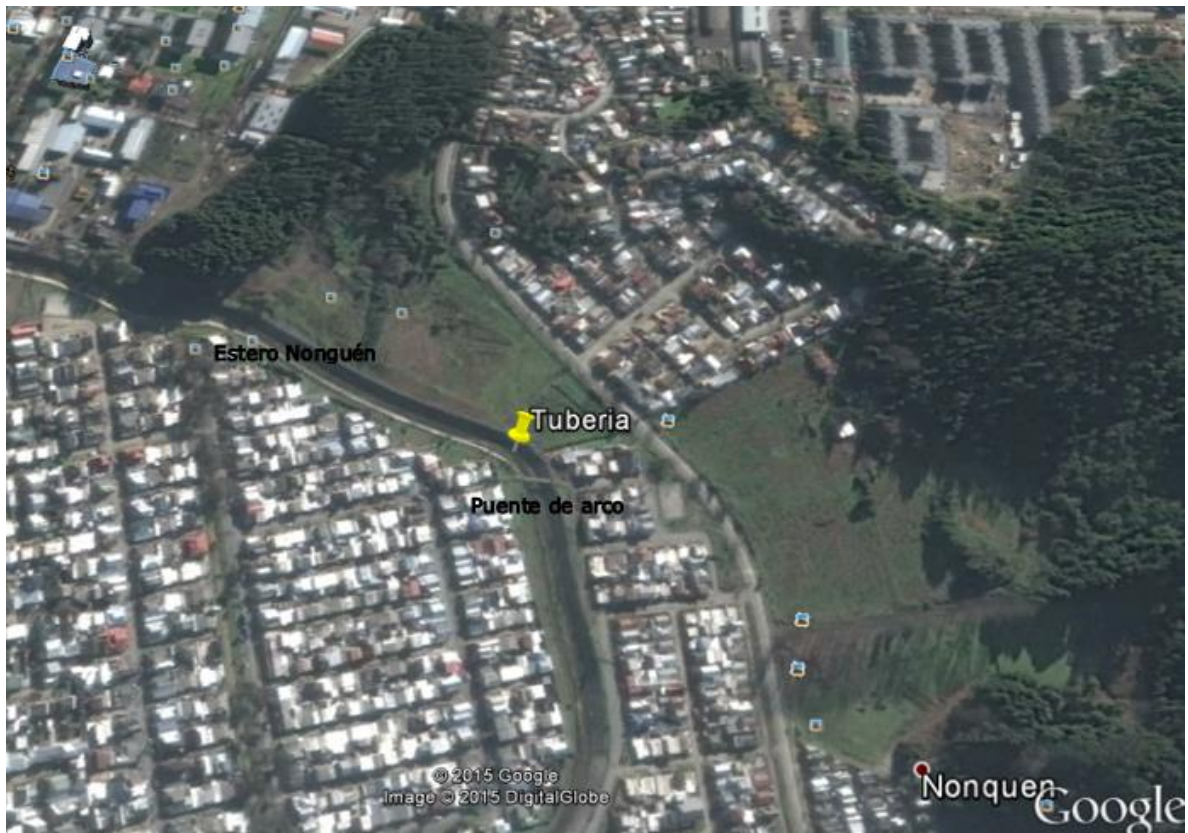
La tubería se encuentra localizada en las coordenadas  $36^{\circ} 49' 33,0''$  S y  $73^{\circ} 00' 30,3''$  O. A la altura del km 1,140, aproximadamente 20 metros aguas abajo del Puente de Arco. Tal como se puede observar en el mapa que se muestra a continuación.

**Figura 38. Ubicación en mapa de tubería. (Fuente: Elaboración propia)**

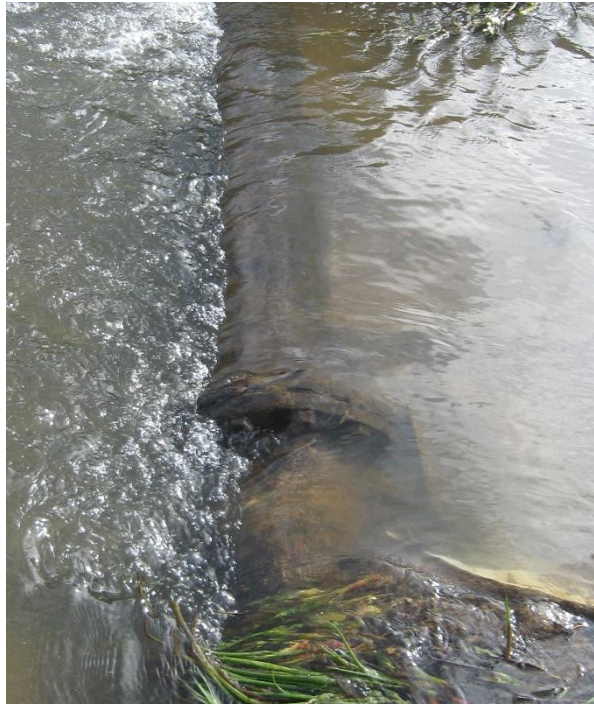
La tubería localizada es de acero, tiene un diámetro de 300 mm y actualmente se encuentra en buen estado, sólo con alguna corrosión superficial, tal como se puede ver en la Figura 39. La función de esta tubería es del transporte de aguas servidas.

**Figura 39. Estado de tubería. (Fuente: Elaboración propia)**

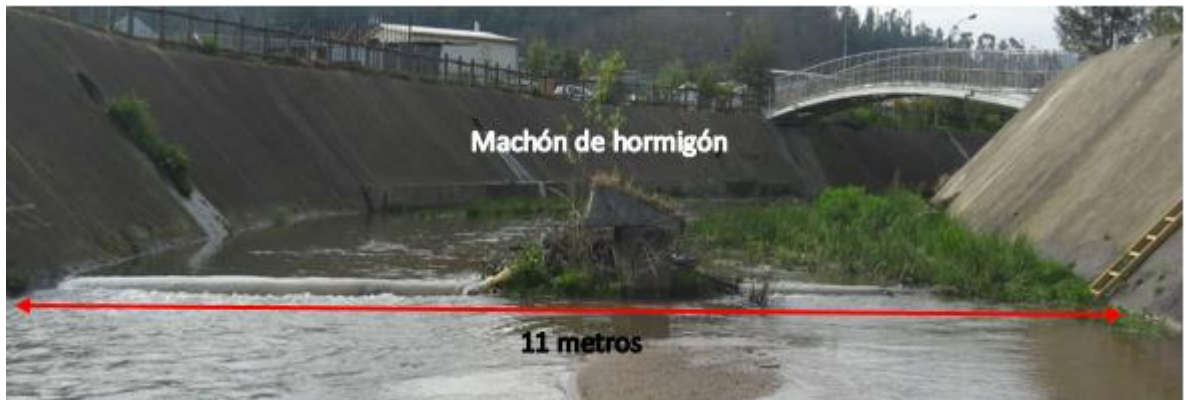
Este obstáculo es transversal al canal y va de borde a borde, tiene una longitud de 11 metros. En el centro tiene ubicado un machón de hormigón, el cual sirve para protegerla de la corriente hidráulica. Es importante recalcar que circula agua en forma continua por encima del obstáculo. Como se puede observar en la figura a continuación.

**Figura 40. Medida de la tubería. (Fuente: Elaboración propia)**

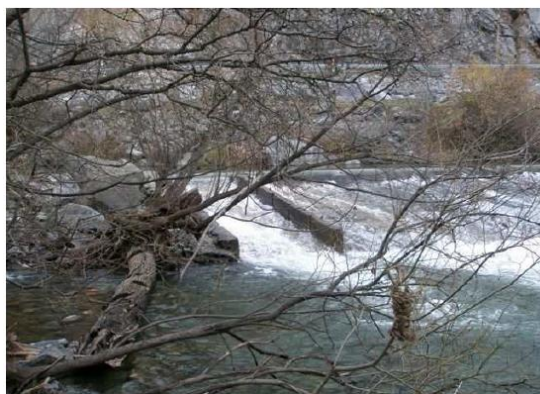
**Figura 41. Construcción artesanal de paso rústico. (Fuente: Sanz-Ronda et al., 2013).**

- Pasos rústicos: este tipo de dispositivos comprenden actuaciones tales como una sencilla adaptación del vertedero –un rebaje– acompañado o no de una tabla que haga las veces de canalizo, el mantenimiento de una cierta profundidad al pie del obstáculo que posibilite el impulso del pez, y/o la abertura de una brecha en el obstáculo (compuerta o canal diagonal sobre la falda del obstáculo) (Sanz-Ronda et al., 2013; Confederación hidrográfica del Ebro, 2009).
