APLICACIÓN DEL MODELO CONCEPTUAL PARA PROCESOS DE REMOCIÓN EN MASA A UN TALUD DE LA RUTA CH-160, LOTA, REGIÓN DEL BIOBÍO

D. Inostroza Hernández¹, R. W. King St-Onge¹, J. Montenegro Cooper¹

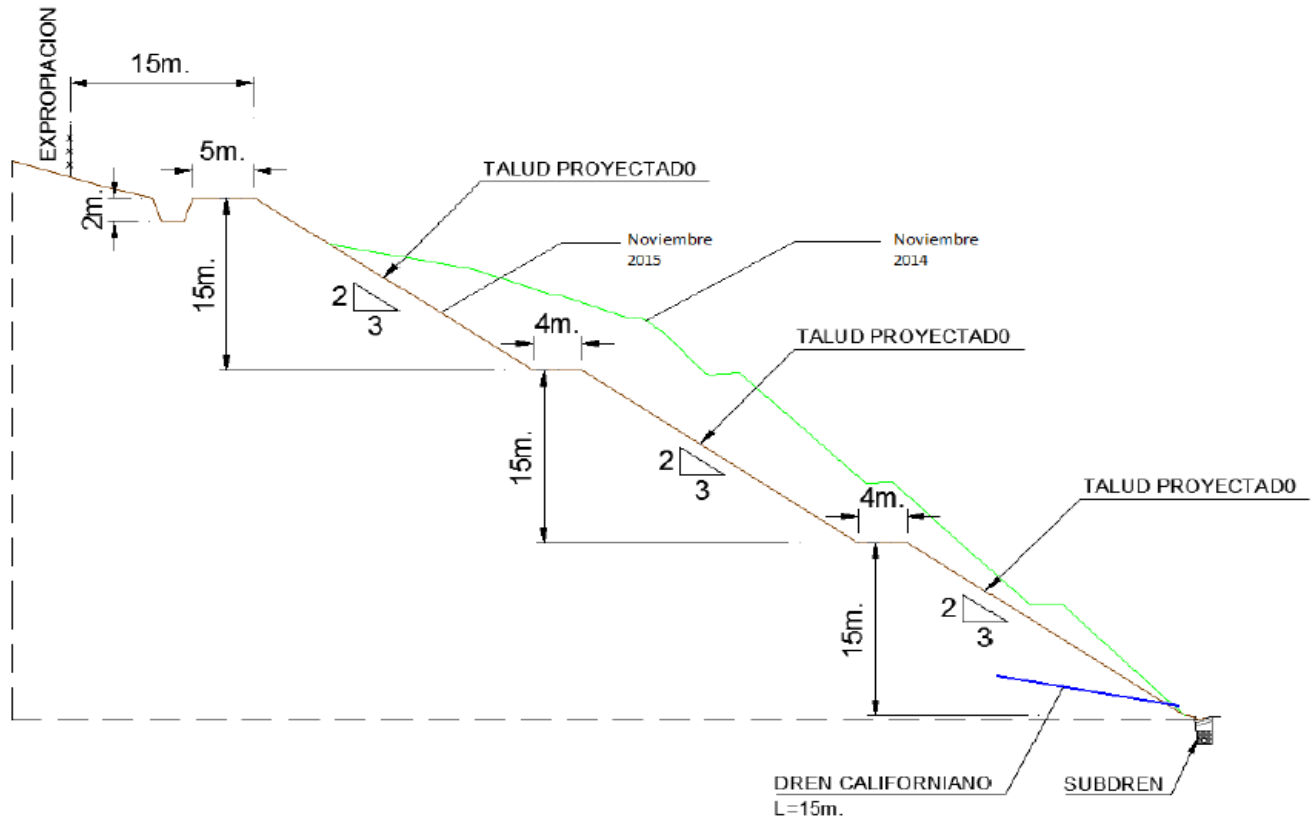
Figura 5: Perfiles transversales del talud ubicados en dm [40+250 – 40+400] (Concesionaria Ruta CH-160, evaluación talud Dm [40+000 – 40+400]; Informe Técnico).

Acciona Ruta CH-160 puso a disposición toda la información posible para llevar a cabo el estudio investigativo, facilitando informes geotécnicos, ensayos de mecánica de suelos, topografía y perfiles de diseño de la zona de estudio. Cabe destacar que el talud dm [40+000 – 40+400] de la Ruta CH-160 presenta actualmente al menos dos eventos de deslizamientos en los años 2015 y 2016. En la Figura 5 se puede apreciar un perfil transversal del talud en estudio el cual muestra la geometría adoptada inicialmente el año 2014 y posteriormente la del año 2015. El primer diseño (2014), consistía en una altura de 35m contemplando 3 bancos ubicados en las cotas 8, 18 y 30m. Sin embargo, en Julio del año 2015 ocurre el primer deslizamiento en la zona, lo que implica que el talud sea reperfilado adoptando un nuevo diseño que consiste en aumentar la altura el talud a 45m con bancos cada 15m y reducir la pendiente.

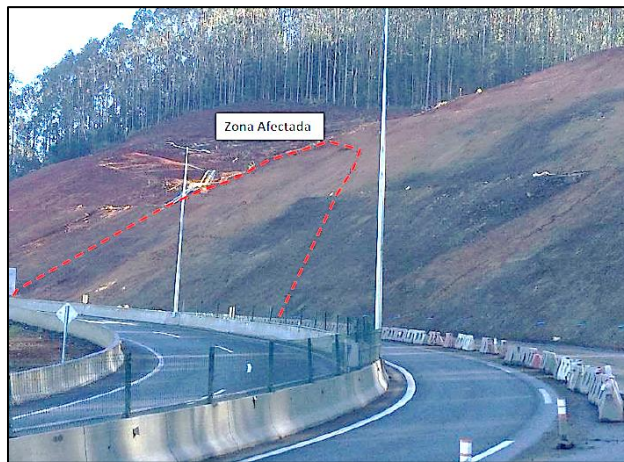
Figura 6: Identificación de zona inestable (Concesionaria Ruta CH-160 – Evaluación talud dm 40+000 – 40+400 Informe Técnico).

A continuación, en las Figuras 6, 7 y 8 se pueden apreciar un perfil con la zona afectada por la falla, la ruptura de badenes y deformación del primer banco y rotura de la cuneta, berma y deformaciones a nivel de pista de incorporación respectivamente.

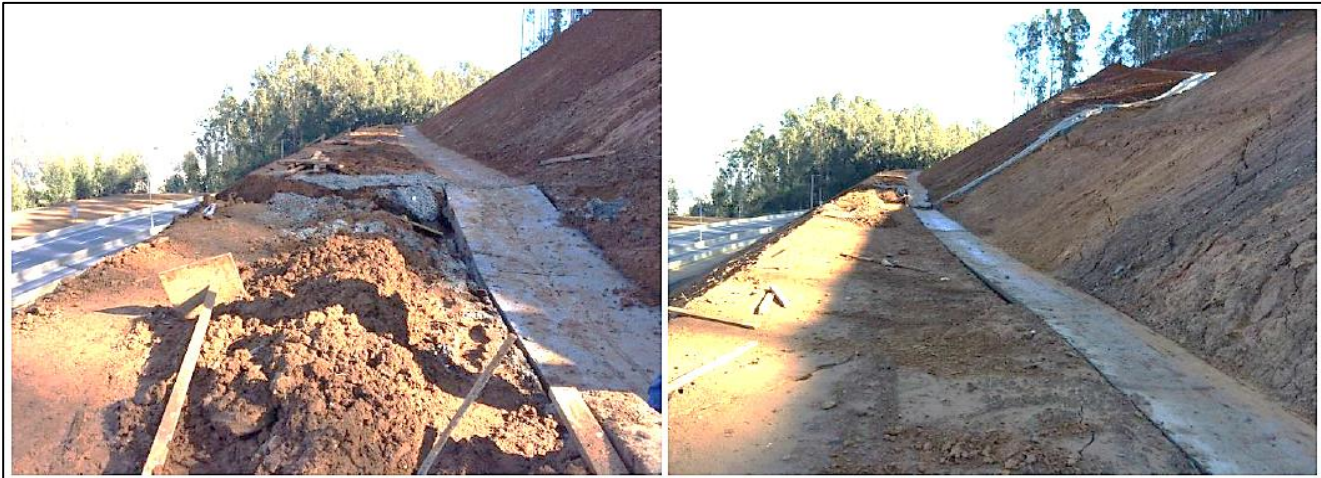
Figura 7: Ruptura badén y deformaciones en terraza primer banco (Concesionaria Ruta CH-160 – Evaluación talud dm 40+000 – 40+400; Informe Técnico).

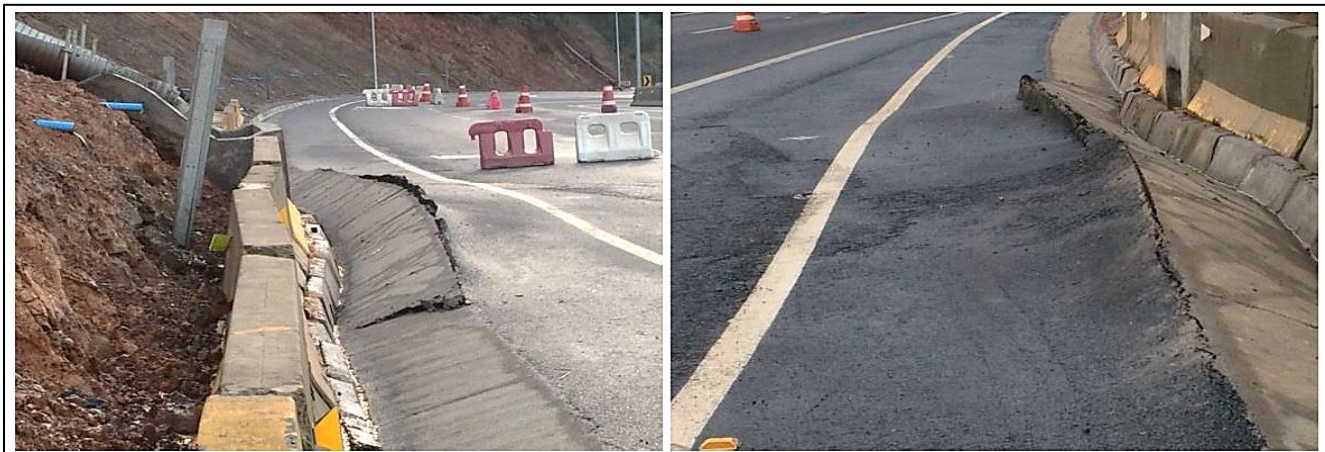
Figura 8: Rotura cuneta, berma y deformaciones a nivel de pista de incorporación (Concesionaria Ruta CH-160 – Evaluación talud dm 40+000 – 40+400; Informe Técnico).

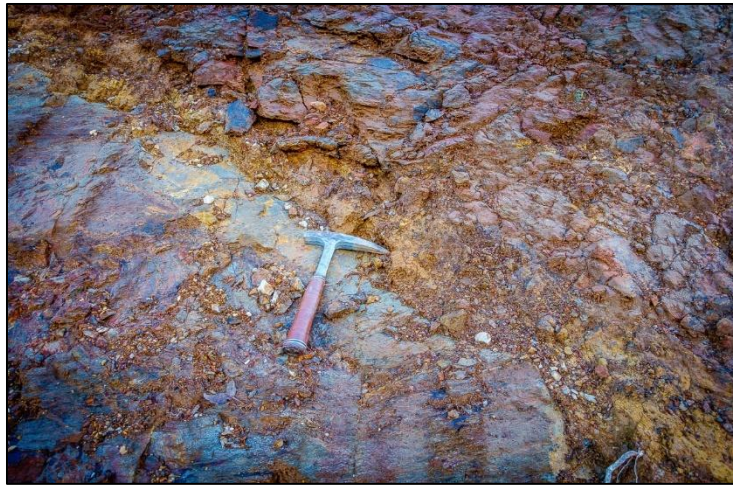
Figura 9: Esquistos de la zona de estudio.

En la zona de estudio encontramos a la Serie Oriental del Basamento Metamórfico, donde afloran esquistos en diferentes estados de meteorización (Figura 9).

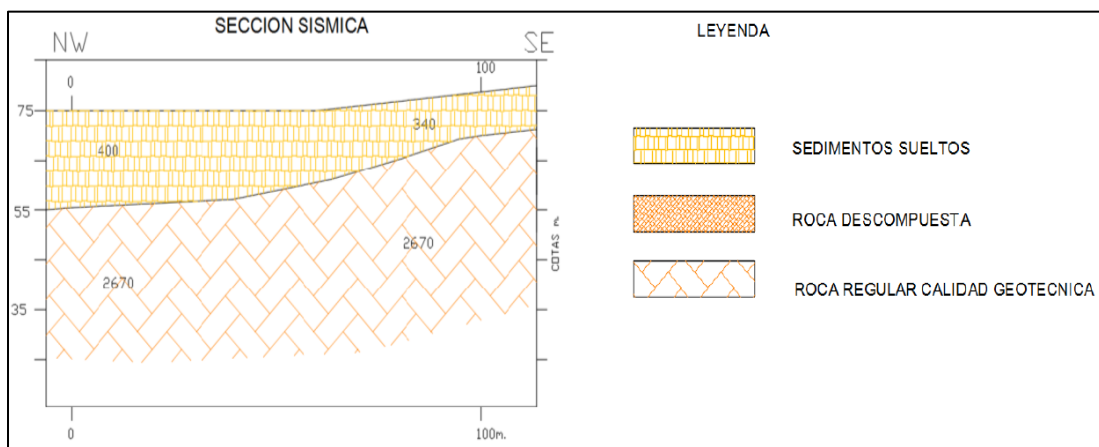
Figura 10: Perfil sísmico dm [39+880] (Concesionaria Ruta CH-160 – Evaluación talud dm [40+000 – 40+400]; Informe Técnico).

Gracias a las observaciones de terreno y a un perfil sísmico en el dm [39+880] elaborado en el marco del proyecto de referencia de la Ruta CH-160 (Figura 10), se logran apreciar los diferentes estados de la roca y suelo. En superficie se aprecia un horizonte de suelo de 10m, que se encuentra inmediatamente por debajo de la capa vegetal (deforestada casi en su totalidad). Luego se encuentra un horizonte de aproximadamente 20m de roca suelta, mezclada con suelo, geológicamente llamado regolito, lo que se traduce en una de las principales problemáticas de este talud en estudio, ya que se hace muy difícil definir propiedades a un horizonte tan heterogéneo como éste. Finalmente, se encuentra roca de una calidad regular a buena, que subyace a los dos horizontes anteriores. Entonces encontramos a la serie Oriental del Basamento Metamórfico en distintos estados de meteorización.

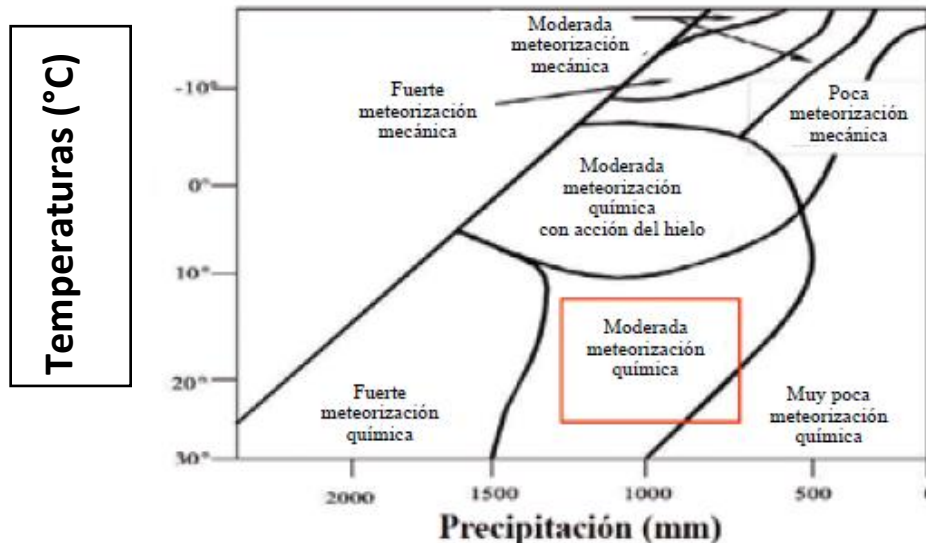
Figura 12: Relación entre precipitación, temperatura y tipo de meteorización (modificado de Sobarzo et. al., 2011).

De acuerdo con Cooke y Doornkamp (1990), la meteorización química en Concepción es moderada, dado que la temperatura media anual es de aproximadamente 10°C y la precipitación anual fluctúa entre 900 mm y 1200 mm (Figura 12).

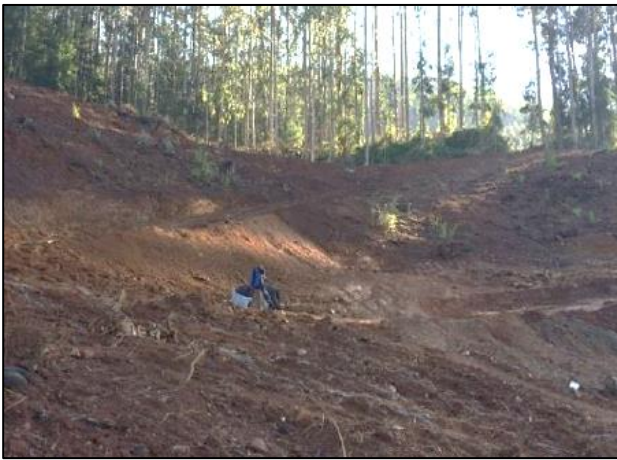
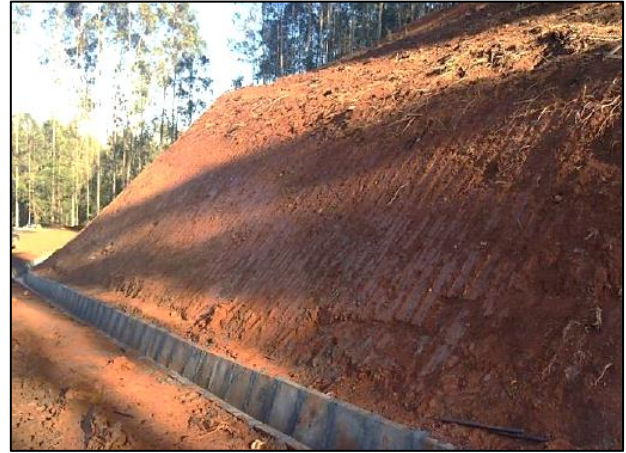
Figura 13: (a) Deforestación del talud, (b) Talud desforestado con nueva geometría (Concesionaria Ruta CH-160 Evaluación talud dm [40+000 - 40+400] informe técnico, 2015)

Es por aquello que el factor vegetación está implicado de forma directa en los problemas de estabilidad, ya que, con la deforestación se elimina la gran vía de drenaje de agua que tiene naturalmente el talud, generando un aumento de la presión de poros en el suelo y un aumento del nivel freático (lo que no se considera al momento de hacer efectiva la deforestación). Además, esto permite que el agua infiltre directamente al suelo, favoreciendo a la erosión superficial.

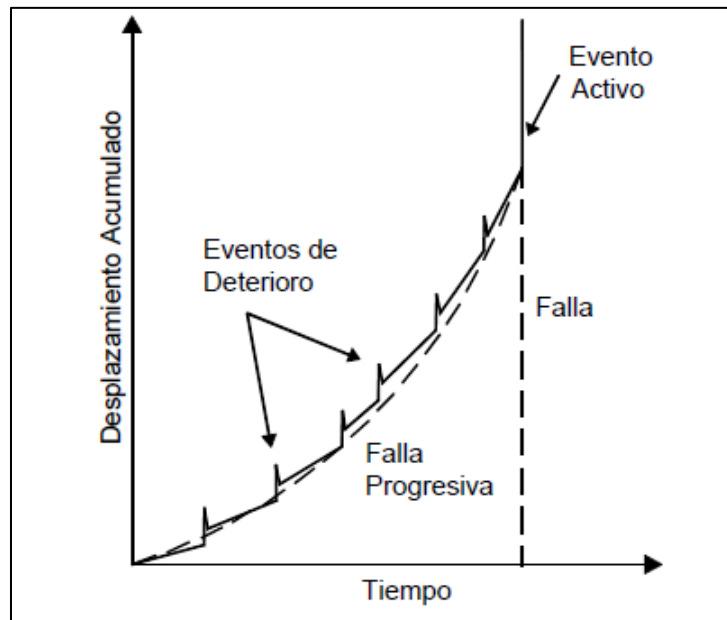
Figura 15: Gráfica del desplazamiento acumulado v/s tiempo (Suarez,1998).

En la Figura 15 se puede apreciar un gráfico de desplazamiento acumulado v/s tiempo, donde puede existir una superficie de falla progresiva, que se va generando en el tiempo debido a los factores condicionantes que están influyendo en el talud. Sin embargo, cuando se produce la falla, es cuando acontece el evento activo o factor desencadenante del movimiento, pudiendo tardar desde algunos días, hasta años. Luego de ocurrida una falla, si no se han tomado las precauciones necesarias o respectivas medidas de prevención para que el movimiento no ocurra nuevamente, el deslizamiento puede volver a reactivarse.

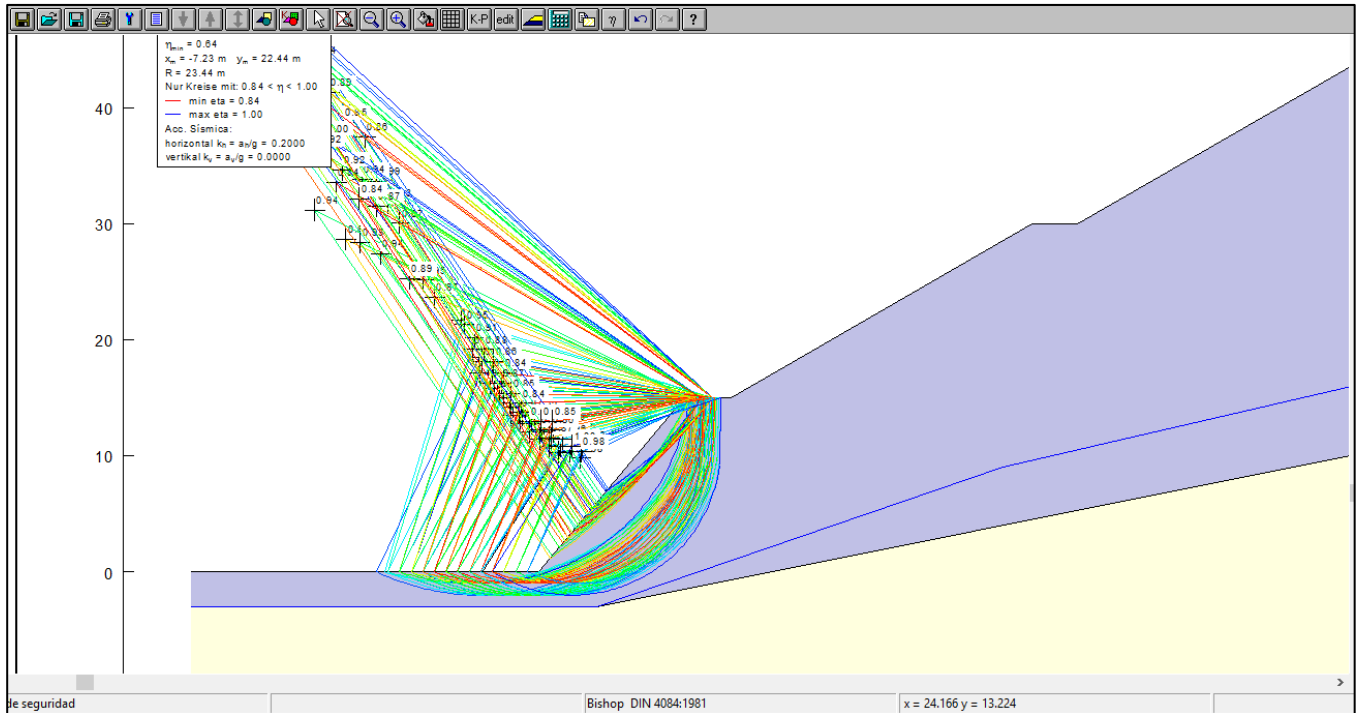
Figura 17: Análisis de la estabilidad global del talud en estudio con las superficies de falla generadas considerando $k_h = a_h/g = 0.2$, utilizando programa GGU-STABILITY.

(F.S.), por lo que la modelación en cualquiera de los 3 casos hipotéticos de N.F. nos conduce al mismo valor del F.S., generando las mismas superficies de falla (Figura 17). Las tonalidades de las diferentes superficies de falla generadas varían entre los colores rojos y azules, los cuales corresponde a un factor de seguridad de 0.8 y 1.0 respectivamente.

En el caso pseudoestático, considerando $k_h = a_h/g = 0.2$ y $k_v = a_v/g = 0.0$. El factor de seguridad mínimo alcanza un valor de 0.84. Esto nos indica que el talud con su geometría actual y con los parámetros de resistencia de los materiales que lo constituyen (suelo residual y regolito), no es estable.

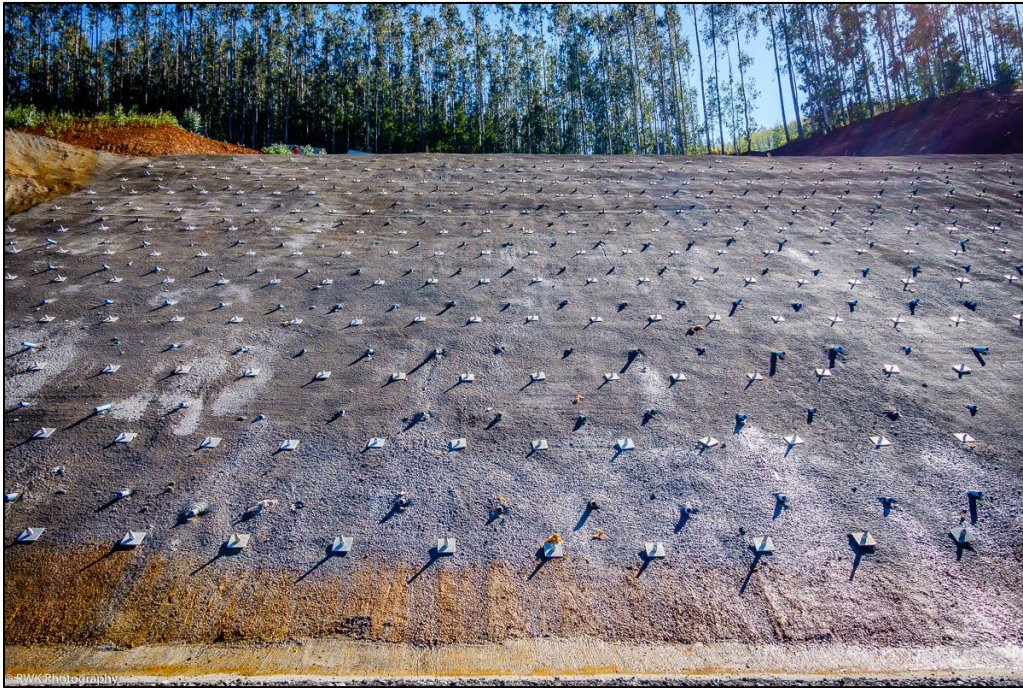
Figura 18: Soil nailing y drenes californianos en los primeros 15m del talud en estudio (Fotografía tomada en Mayo 2017).

Aproximadamente en la región del Biobío caen anualmente entre 1200 y 2000 mm de precipitaciones. El agua precipitada se infiltra, aumentando la presión de poros del suelo residual presente, lo que automáticamente genera una disminución de la resistencia de éste. En primera instancia se agregaron drenes californianos en el pie del talud luego del primer deslizamiento, para generar una vía de evacuación del agua, pero no fueron suficientes, ya que el talud en el año 2016 volvió a deslizar luego de las precipitaciones del invierno. Por ende, se optó por una solución ingenieril que consistió en un mejoramiento tipo soil nailing, además de un aumento del número de drenes californianos, que se añadieron en toda la cara del mejoramiento del talud (Figura 18).

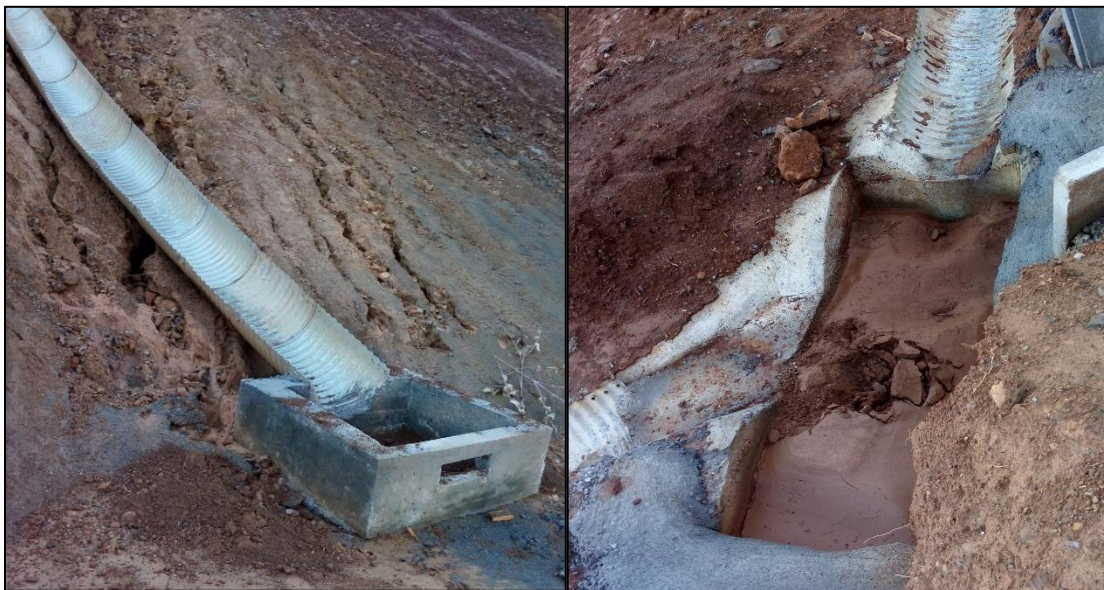
Figura 19: Canales sin conexión con el contrafoso principal (Fotografías tomadas en Mayo 2017).

En observaciones de terreno, se puede apreciar en una de las últimas visitas al talud (Mayo 2017), que drena agua a través de los drenes californianos, incluso en períodos sin precipitaciones, lo que nos indica que el talud presenta en su interior grandes cantidades de agua. Además de los drenes, se crearon canales en el pie y en todos los bancos del talud, así como también canales verticales que van desde la corona del talud al pie, con el objetivo de poder drenar el agua y evitar que se infiltre el 100% de precipitaciones que caen. Sin embargo, algunas de estas canales se encuentran a medio terminar y otras sin conexión entre alturas, por ende, no cumplen su función y el agua que debería ser drenada se vuelve a infiltrar en el primer banco del talud (Figura 19).

1. Mejorar el sistema de drenaje ya que las canaletas no están cumpliendo su función. El agua se vuelve a infiltrar en el talud, porque las conexiones entre éstas están interrumpidas, y no es captada por el contrafoso principal que está aledaño a la carretera.

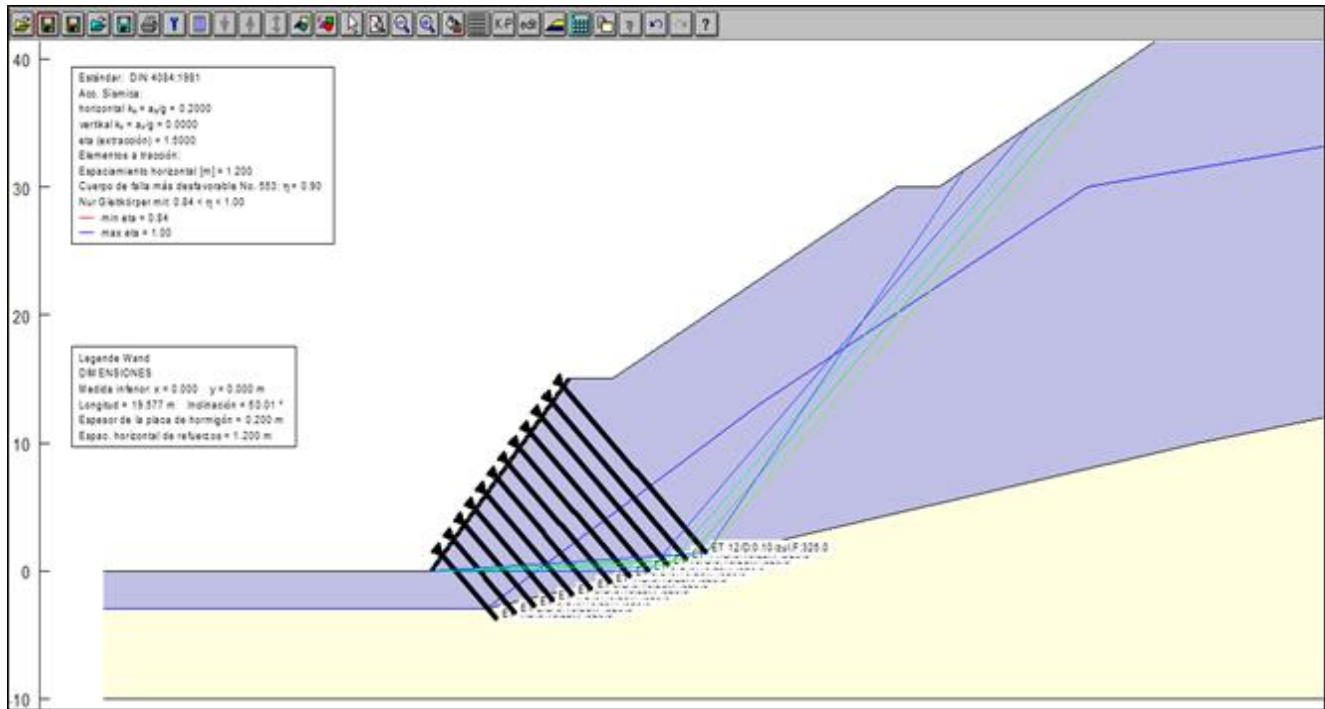
Figura 19: Geometría y modelación del soil nailing en el talud con superficies de falla generadas considerando $k_h = a_h/g = 0.2$, Elaborado con software GGU-STABILY.

La Figura 19 representa la modelación del talud con el mejoramiento de terreno en el caso más desfavorable con un nivel freático superior.
