# EVALUACIÓN DE LA ESTABILIDAD DE UN TALUD COMPUESTO POR MAICILLO EN LA RUTA 150, LIRQUÉN, MEDIANTE EQUILIBRIO LÍMITE Y BACK-ANÁLISIS IMPLEMENTANDO UN MATERIAL CON COMPORTAMIENTO ANISÓTROPO

**PALABRAS CLAVES:** Talud de maicillo, back análisis, anisotropía

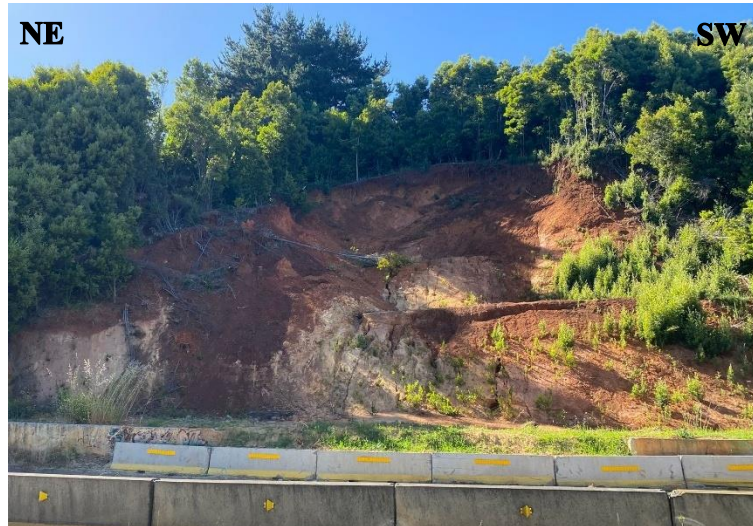
Figura 4: Talud en el área de estudio (diciembre, 2024), con cuatro terrazas. Se observan erosión, grietas y algunas zonas cubiertas por vegetación.

En el área de estudio han ocurrido al menos dos eventos de remoción en masa, por lo que éste ha tenido que ser reperfilado y retaluzado (Figura 4). A la fecha, diciembre de 2024, el talud presenta cuatro terrazas de aproximadamente cinco metros de altura cada una, a excepción de la primera o pie de talud. Las precipitaciones han producido erosión superficial y grietas en el material, así como la vegetación ha comenzado a crecer y cubrir parcialmente algunas zonas del talud.

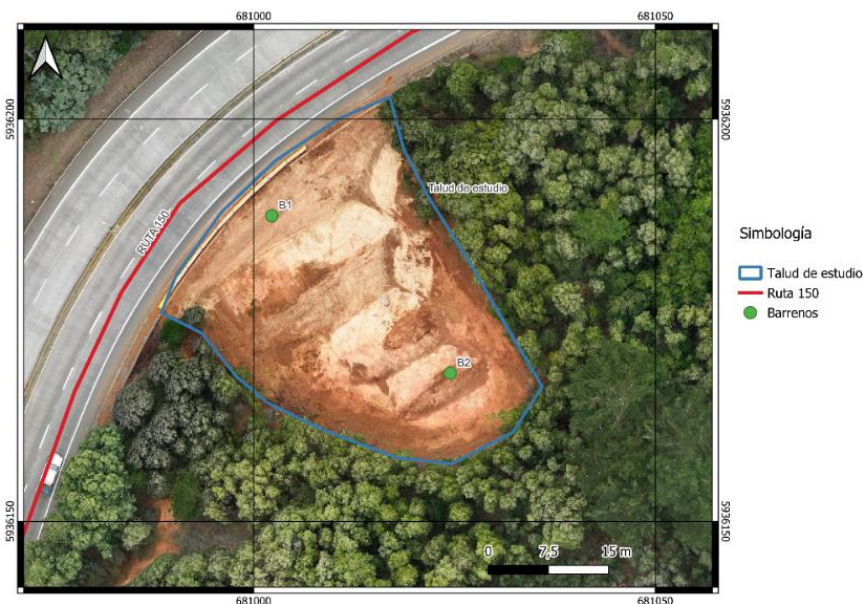
Figura 10: Ubicación de las prospecciones realizadas en el talud. Generado con QGIS 3.34.8. en base a Ortofoto Lirquén (MOP, 2024).

Las excavaciones de los barrenos B1 y B2 fueron efectuadas en terrazas del talud ubicadas a distintas alturas con respecto al nivel de la calzada. El barreno B1 fue perforado hasta la cota 76,85 m (pie del talud o terraza uno), mientras que el B2 en la cota 94 m (media ladera o terraza cuatro). La ubicación en planta de cada uno de los barrenos, representadas en una fotografía aérea, se muestra en la Figura . Cabe señalar que el barreno B1 describió estratos más superficiales y alterados debido al proceso de retaluzado realizado en el pie del talud (terrazza uno), mientras que en el B2 se observó material menos afectado por procesos erosivos o de remoción, lo que la convierte en un área representativa de condiciones más estables y menos expuestas a la intervención externa.

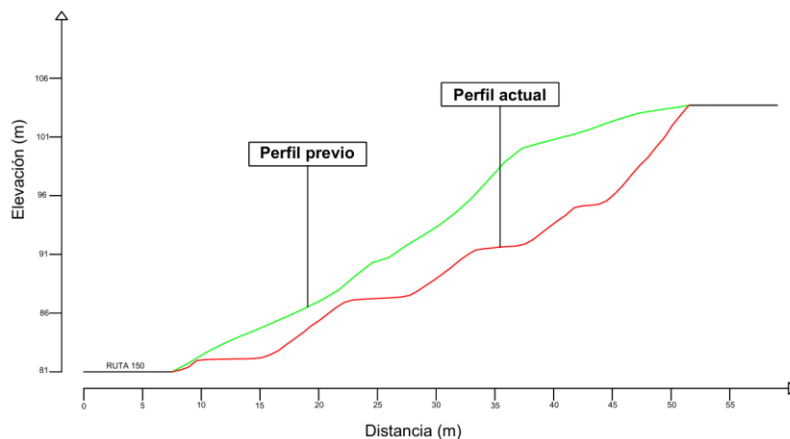
Figura 22: Comparación de perfil del talud de estudio previo al segundo deslizamiento y posterior al retaluzado del mismo. En base a Ortofoto Lirquén (MOP, 2024).

El Ministerio de Obras Públicas de la Región del Biobío proporcionó perfiles topográficos, una ortofoto y un modelo digital de elevación (DEM) de la zona de estudio. Esta información fue posterior al retaluzado realizado en el talud. El perfil topográfico previo al deslizamiento de 2023 y el actual, posterior al segundo deslizamiento se comparan para conocer el espesor de material perdido (Figura 2).

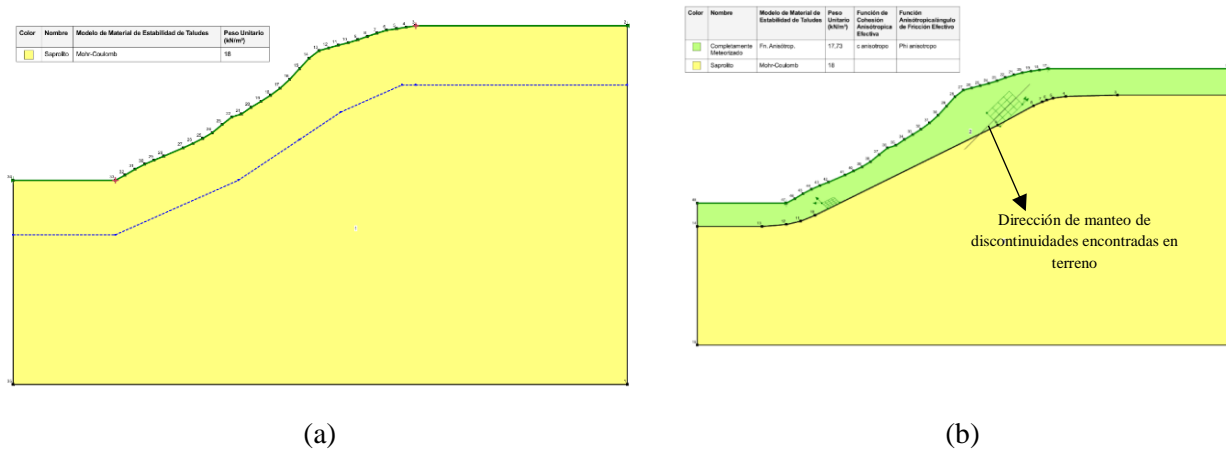
Figura 55: Modelos geotécnicos (a) material homogéneo e isotropo, (b) un estrato superficial más meteorizado y otro más resistente más abajo considerando anisotropía en el más superficial Bloque anisótropo utilizado en Back análisis. Generado con GeoStudio 2024.1.0.

En el modelo isótropo se asumieron propiedades geotécnicas uniformes e isótropas (Tabla 5) considerando el material constituyente del talud el saprolito de un granito meteorizado (Figura 15 (a)). Las superficies potenciales de deslizamiento en este escenario se limitaron exclusivamente a formas circulares. Por otro lado,

los modelos anisótropos consideraron una estratigrafía típica de un suelo residual (ver propuesta de Wesley (2010) en Figura 2), la cual también fue observada en terreno. Dichos modelos consideraron una estratigrafía de dos horizontes. El horizonte más superficial se encuentra completamente meteorizado con un espesor aproximadamente constante y paralelo a la pendiente de la ladera en la que subyace un segundo estrato de saprolito con un grado de meteorización menor al anterior. El saprolito observado en terreno presentó un espesor indeterminado, no habiéndose observado la roca fresca. Por tanto, en este estudio no se incluyó el efecto de la roca fresca en el modelo. La Figura 5 (b) muestra el modelo geotécnico empleado, en donde se indica la dirección de manto de las discontinuidades encontradas en terreno, las cuales se pueden ver a detalle en la Figura 9 (d).

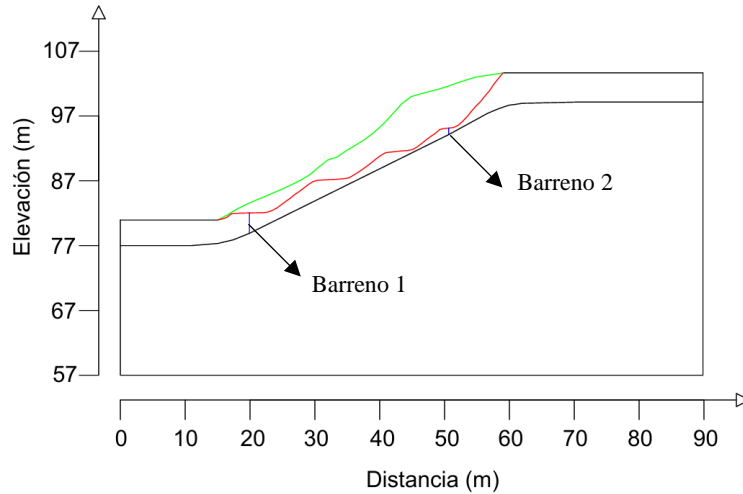
Figura 8: Consideraciones utilizadas para dibujar la división entre el material “Completamente meteorizado” y el “Saprolito”. En azul profundidad de barrenos realizados, en rojo perfil topográfico actual del talud y en verde perfil topográfico previo al segundo deslizamiento. Generado con AutoCAD 2025.

En base a la información recopilada en terreno, específicamente la profundidad alcanzada en los barrenos, se traza la división entre el material “Completamente meteorizado” y el “Saprolito”, asumiendo que debido a la imposibilidad de avance en la excavación se trata de un material de mejor calidad que el superficial (Figura ).

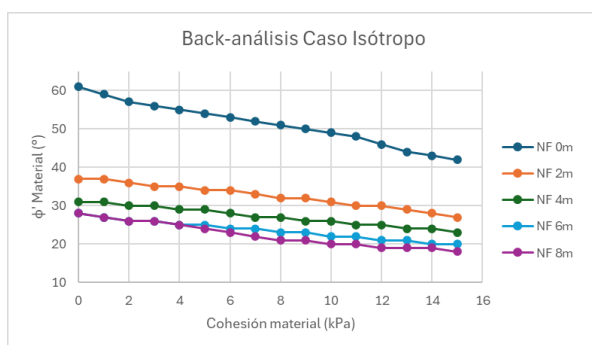
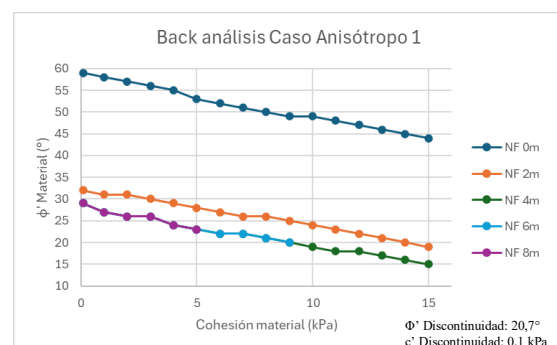
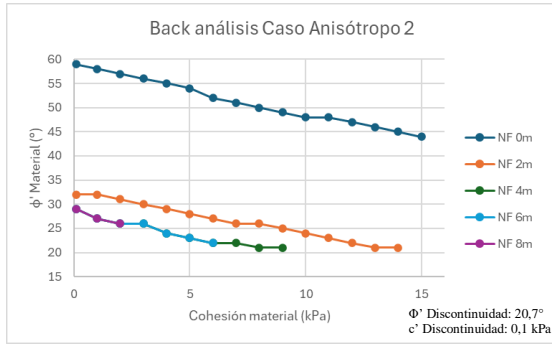
Figura 9: Back análisis efectuados en diferentes escenarios de cálculo, variando el nivel freático: (a) isótropo, (b) anisótropo 1, (c) anisótropo 2, (d) Anisótropo 3.

La Figura 20 (a) **Error! No se encuentra el origen de la referencia.** muestra el resultado de las iteraciones en el caso isótropo. El ángulo de rozamiento interno fluctúa entre 18 y 61° y la cohesión se evalúa hasta 15 kPa. Como se esperan valores de entre 25-30° para este parámetro, y valores cercanos a 0 para la cohesión, se estima que el nivel freático en este caso estaría bordeando los 4 a 6 metros de profundidad. Los resultados para niveles freáticos bajo los seis metros de profundidad se comportan de forma similar, lo que indica que, a esta profundidad, el nivel freático no influye en la estabilidad global del talud.
