# EVALUACIÓN DE PELIGRO DE MOVIMIENTO EN MASA MEDIANTE UN MODELO CONCEPTUAL, EN LA ESCUELA BÁSICA F - 490, SECTOR CERRO CORNOU, COMUNA DE TALCAHUANO.

*Paulett Olate Carrión<sup>1</sup> César Arias Tapia<sup>2</sup> Matilde Basso Aránguiz<sup>3</sup>*

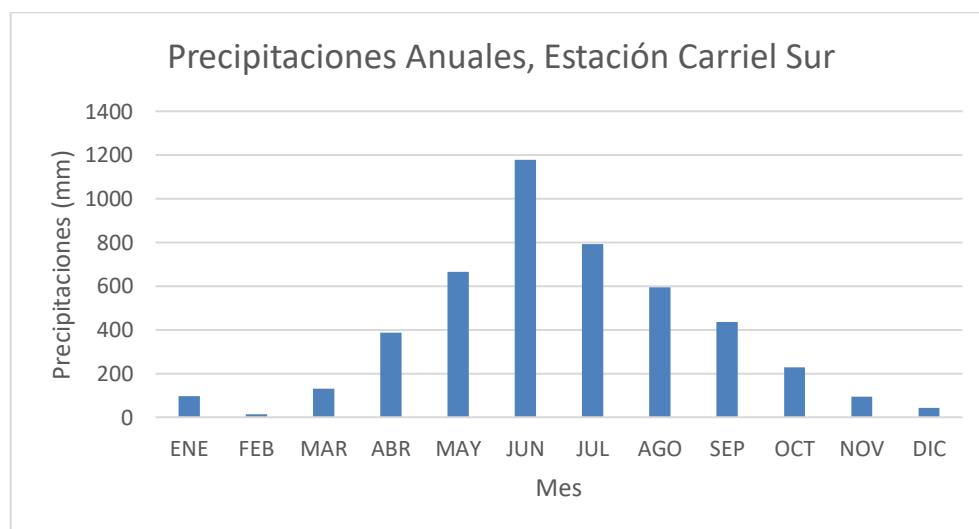
**Figura 6:** Precipitaciones anuales, Estación Carriel Sur (2018 - 2023). Elaboración propia.

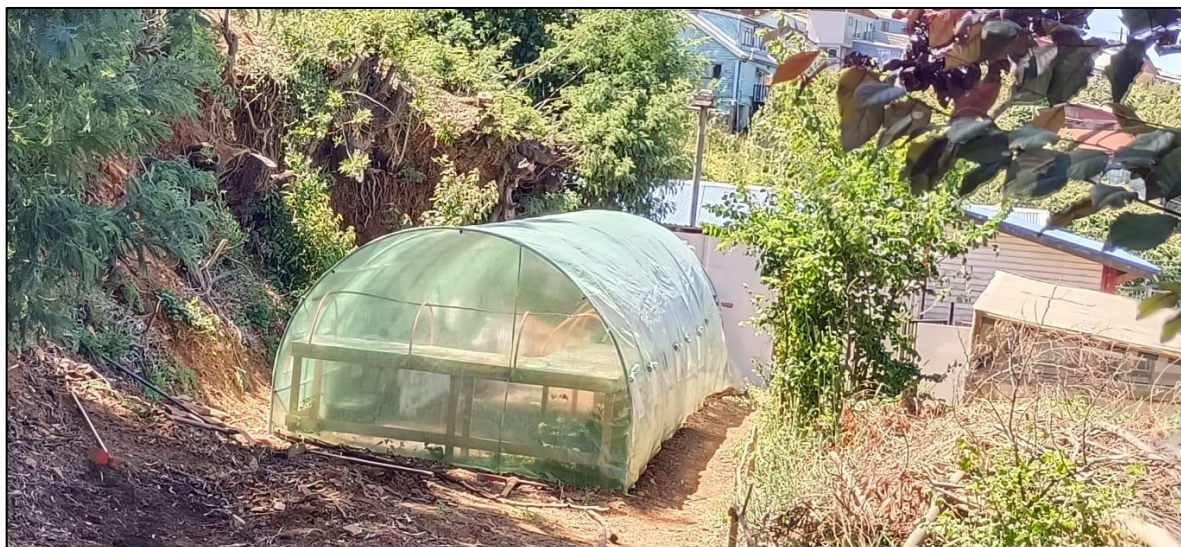
Este talud tiene una orientación al este, dejándolo más expuesto al viento, sol y precipitaciones, donde esta última ha sido el responsable de la generación de movimientos en masa en la zona de estudio. Por último, en cuanto a la intervención antrópica se tiene que en el año 2022 aproximadamente, se hizo un corte al talud para poder emplazar al pie de este (Figura 8) un vivero (Figura 9 A) y una caseta (Figura 9 B).

**Figura 8:** Intervención antrópica Sector Vivero, Escuela Básica F - 490. Elaboración propia.

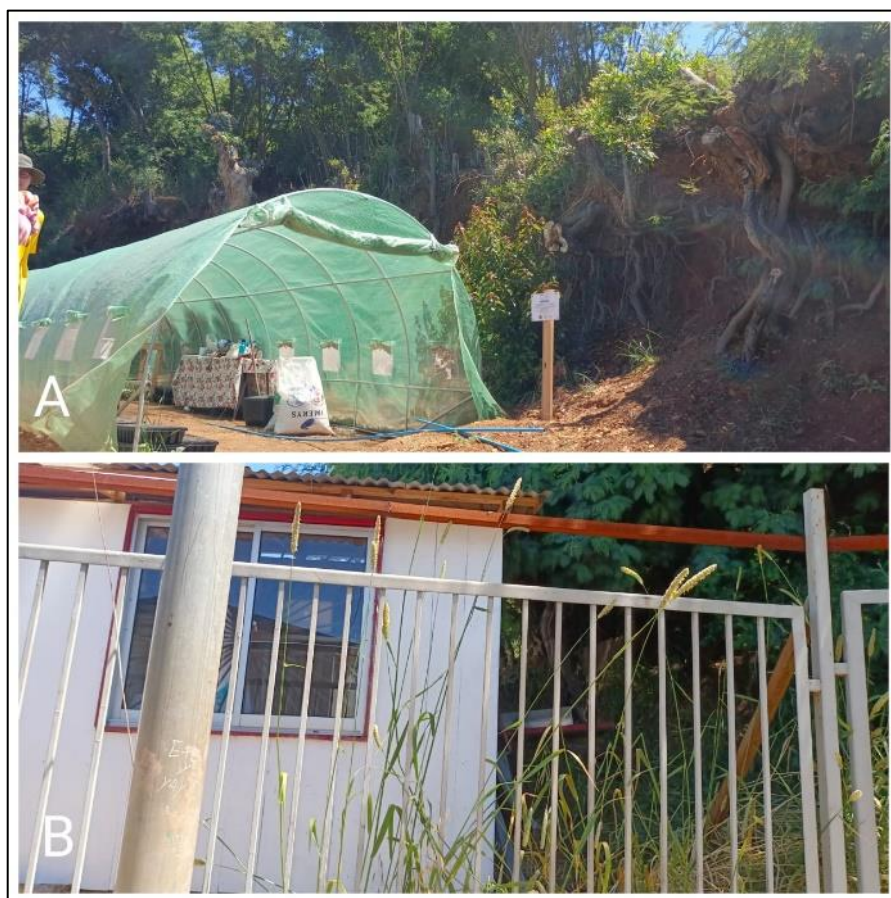
**Figura 9:** Punto 1, Sector Vivero. A) Vivero, B) Caseta. Elaboración propia.

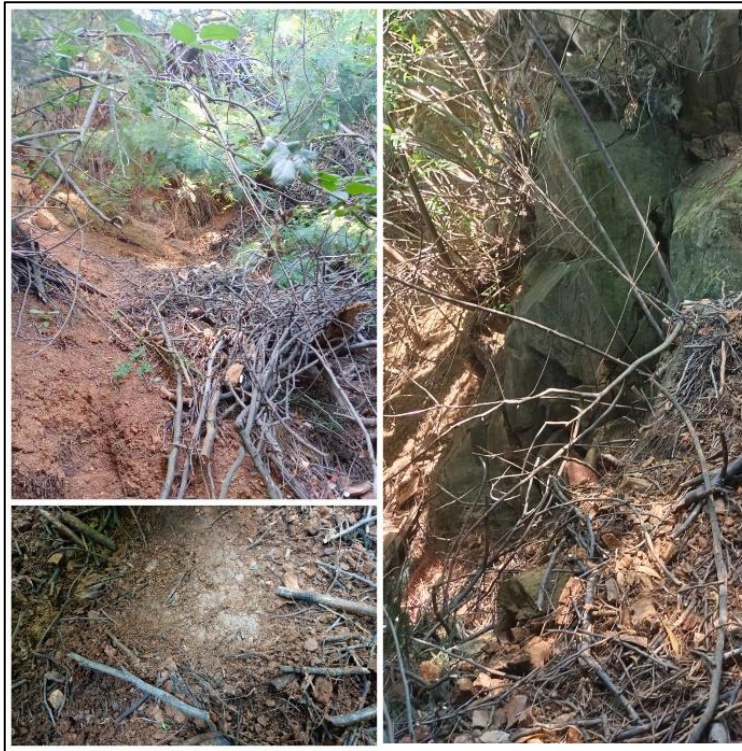
El talud ubicado en el Sector Baños corresponde a un macizo rocoso altamente meteorizado (Figura 13), con grado de meteorización IV de acuerdo con la escala de meteorización (Tabla 1), donde más de la mitad del macizo aparece descompuesto y transformado en suelo.

**Figura 13:** Meteorización macizo rocoso Sector Baños, Escuela Básica F - 490. Elaboración propia.

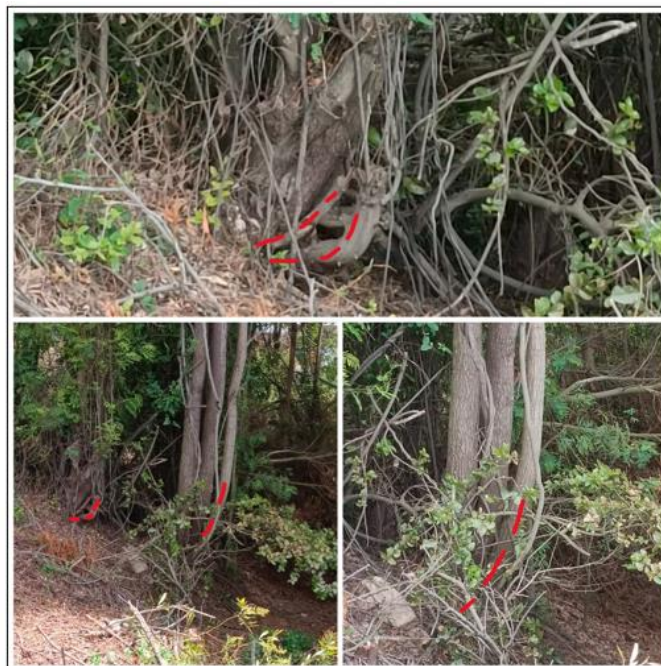
En cuanto a su morfología, este talud se caracteriza por tener una gran altitud con una pendiente mayor a los 50° de inclinación, orientado al noroeste, con bastantes árboles en la corona del talud, donde muchos de ellos presentan basculamiento (Figura 14), además de raíces que atraviesan y ensanchan las fracturas de la roca a lo largo del talud como es posible apreciar en la Figura 15.

**Figura 14:** Basculamiento de árboles en el Sector Baños, Escuela F - 490. Elaboración propia.

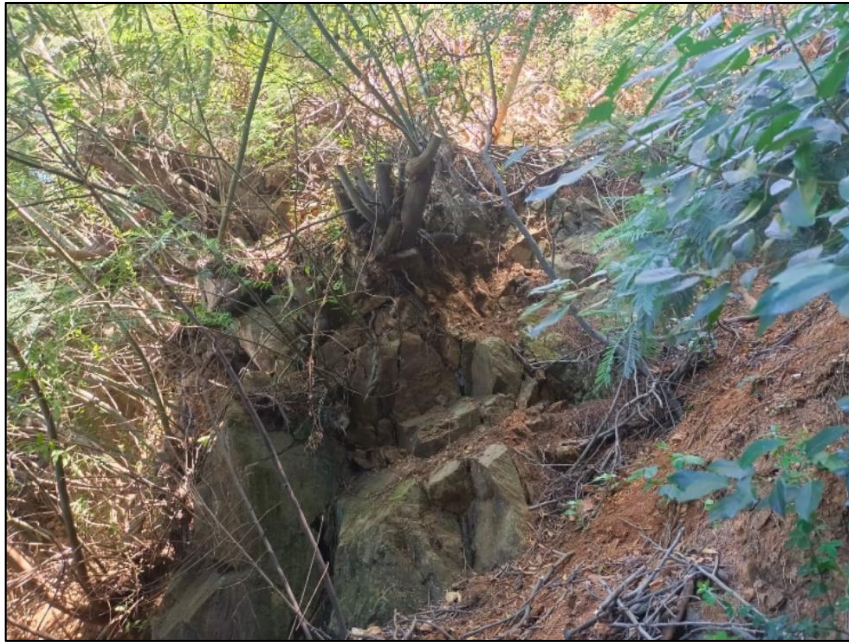
**Figura 15:** Roca diaclasada por vegetación, Sector Baños Escuela F - 490. Elaboración propia.

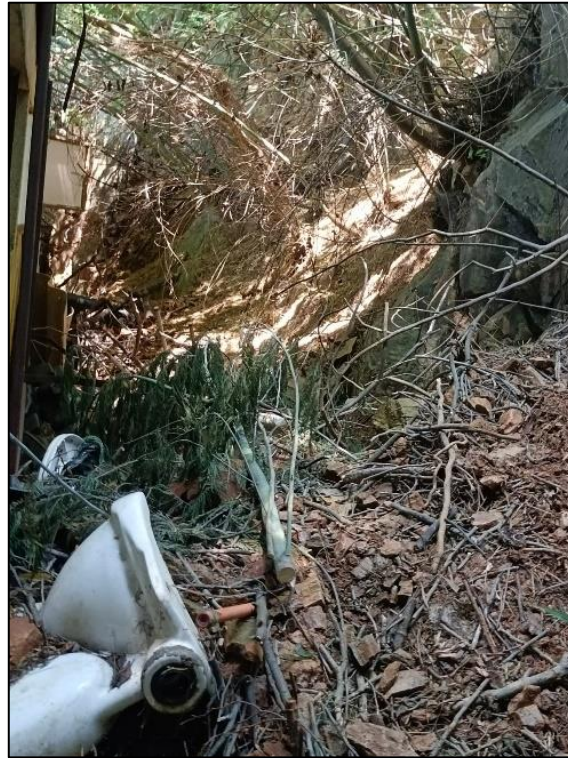
En cuanto a los antecedentes históricos el 11 de septiembre del 2023, producto de la gran altura de los árboles, el sector sufrió la caída de uno de ellos de aproximadamente 5 metros de altura y un diámetro

aproximado de 15 a 20 centímetros, además de constantes pequeñas caídas de rocas las cuales quedan retenidas entre la parte trasera de los baños y el pie del talud, cómo es posible apreciar en la Figura 17.

**Figura 17:** Acumulación del material caído del talud Sector Baños. Escuela Básica F - 490. Elaboración propia.
