ANÁLISIS DE LAS INFRAESTRUCTURAS CIVILES ALEDAÑAS Y SU INTERACCIÓN EN EL HUMEDAL URBANO PAICAVÍ, CONCEPCIÓN.

RESUMEN:

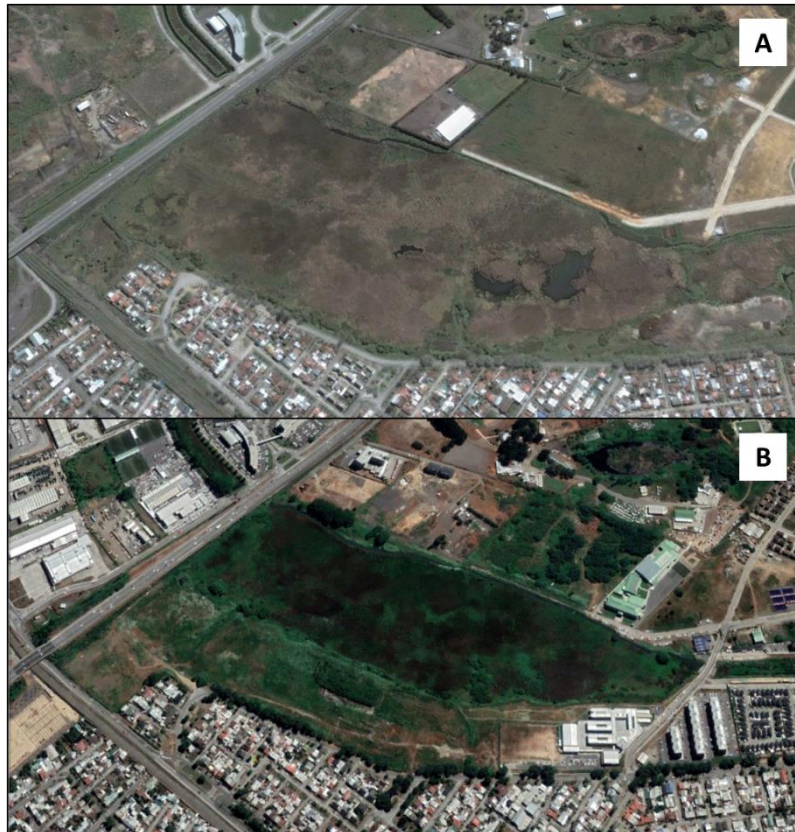
Figura 2. Humedal Paicaví. (A) En el año 2002. (B) En el año 2022.
Fuente: Google Earth, 2022.

A lo largo de los años el humedal Paicaví ha sufrido una serie de modificaciones y alteraciones (ver figura 2), como rellenado en varias ocasiones, intervenciones, contaminación de las aguas superficiales, uso inapropiado del lugar y construcciones de tipo habitacional, sanitarias, viales y comerciales tanto en el terreno del humedal, lo que ha generado una disminución en su superficie, como construcciones en los terrenos aledaños, entre otros factores (GEF, 2021, Rojas, 2022).

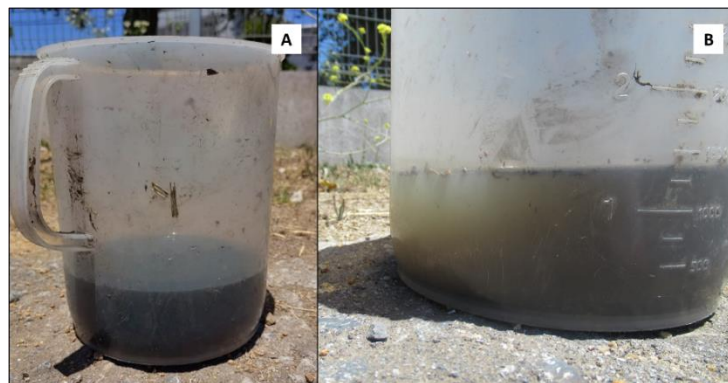
El 28 de diciembre se muestreó el punto 5, correspondiente a la zona de inicio del humedal Vasco Da Gama, el que también se abastece del agua proveniente del canal Ifarle y de aguas subterráneas. Luego se muestreó en el punto 6, identificando que era necesario diluir las muestras (ver figura 8), debido a que no se podía realizar el proceso completo para determinar la clorofila y los checkers no entregaban valores, a causa de la gran cantidad de sedimentos presentes en el agua, por lo que se continuo con los siguientes puntos, desafortunadamente lo mismo ocurría en los puntos 7 y 8.

Figura 8. Agua turbia extraída de los puntos analizados. (A) Del punto 6. (B) Del punto 8.

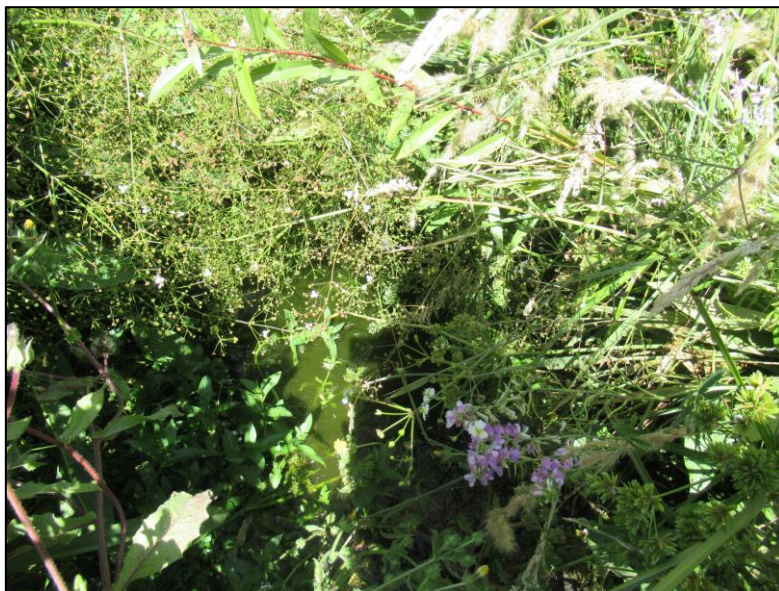
Primero se recorrió el lugar y en un radio cercano al punto 10 había cúmulos de escombros y vegetación densa como se puede ver en la figura 10, por lo que el acceso a este punto fue complejo, el agua circula unos metros bajo el plano del terreno del humedal, debido a esto no se pudo extraer agua con el recipiente que se había ocupado anteriormente, por ese motivo se utilizó uno más pequeño y se almacenaba en el habitual.

Figura 10. Vegetación y canal de aguas lluvia del punto 10.

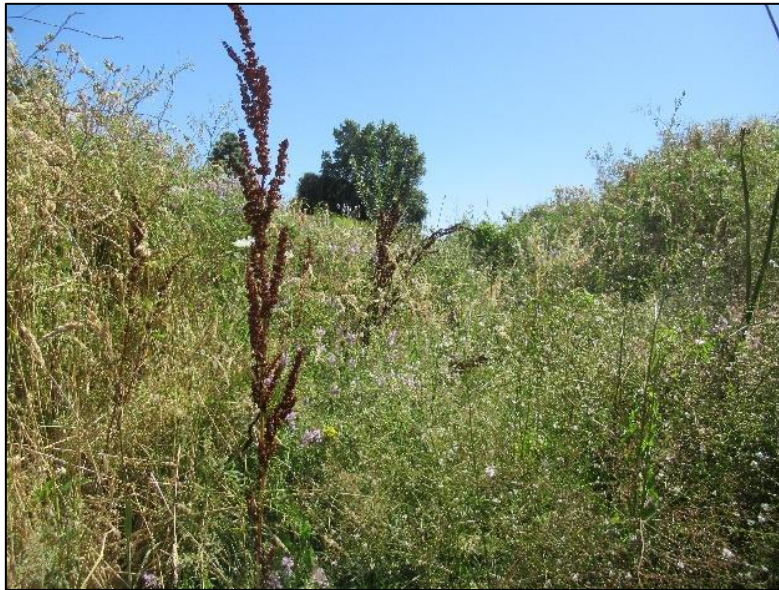
El punto 11 (ver figura 11) no presentaba agua, aunque se observó humedad de suelo, pero con abundante presencia de vegetación, la cual era alta y cubría toda la superficie por donde regularmente circula el agua del canal que desemboca en la “Zona protegida”.

Figura 11. Vegetación del punto 11.
Fuente: Elaboración propia, (10/01/2023).

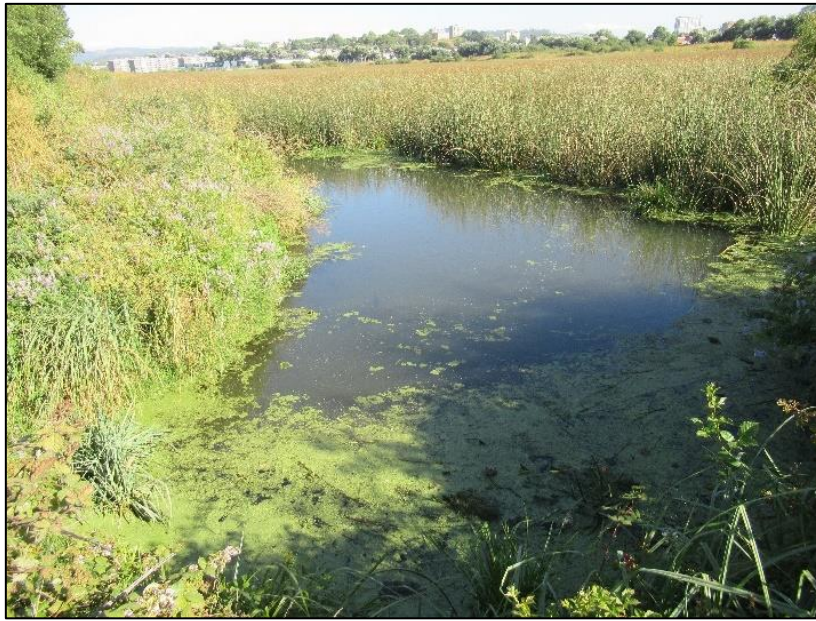
Figura 13. Puntos 4 en el Humedal Paicaví.
Fuente: Elaboración propia, (10/01/2023).

Finalizado el análisis del punto 12, se desplazó al punto 4 (ver figura 13), en el cual solo se pudieron realizar fotografías, ya que se encontraba en un lugar con difícil acceso, esto a causa de que estaba rodeado por zarzamora y vegetación alta.

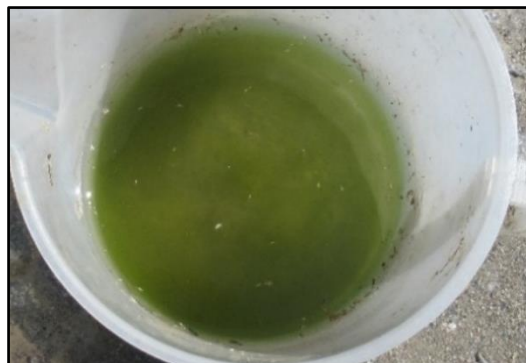
Al llegar al punto 10, se pudo observar una superficie cubierta de densa vegetación, destacándose arveja silvestre (*Vicia cracca*), hinojo (*Foeniculum vulgare*), pasto salado (*Distichlis scoparia*), entre otros. Se percibía un olor desagradable generado por microorganismos en la poca cantidad del agua que había en el lugar, se utilizó una cubeta más pequeña para extraer el agua en comparación con la utilizada anteriormente y el agua extraída se almacenaba en una cubeta más grande por los ml necesarios para el análisis. A diferencia de los puntos 6, 7 y 8, no se encontraba turbia, pero sí tenía una tonalidad verdosa muy llamativa (ver figura 15).

Figura 15. Agua extraída del punto 10.
Fuente: Elaboración propia (10/01/2023).

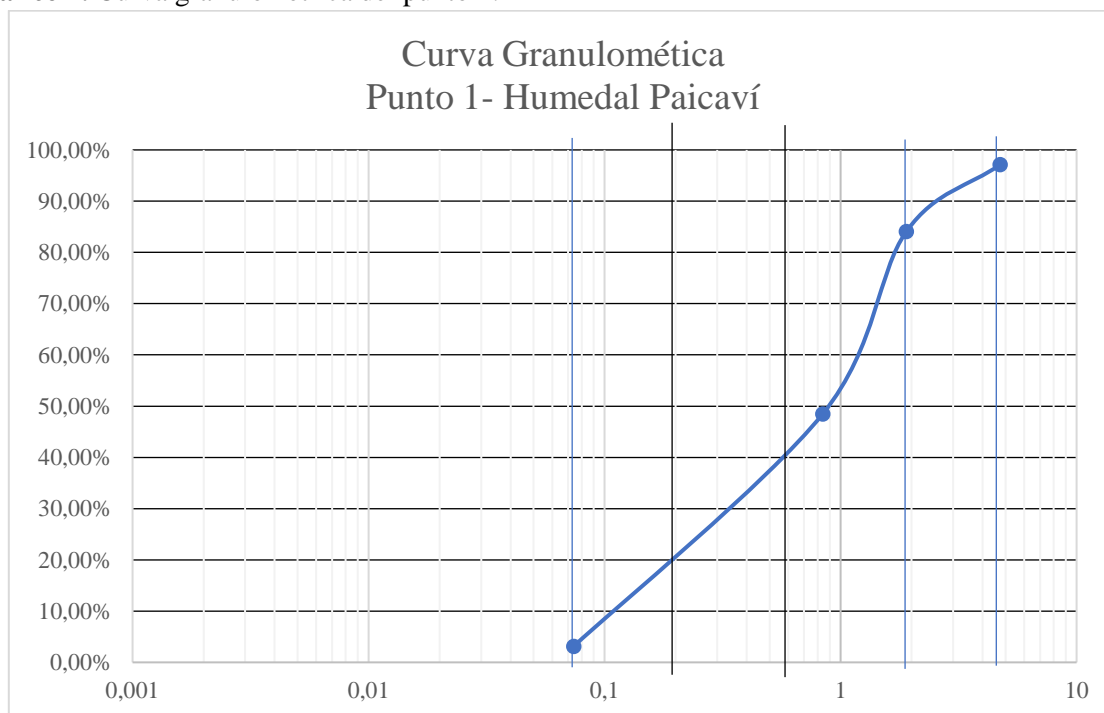
Gráfico 1. Curva granulométrica del punto 1.

Denominación	Abertura (mm)	Masa retenida (g)	% Retenido	% Retenido acumulado	%Pasa
187 OPN	4,75	2,8	2,84%	2,84%	97,16%
72 OPN	1,9	12,9	13,08%	15,92%	84,08%
30 OPN	0,84	35,1	35,60%	51,52%	48,48%
029 OPN	0,074	44,7	45,33%	96,86%	3,14%
Base		3,1	3,14%	100,00%	
		98,6

El suelo del punto 1 corresponde a arena gruesa.

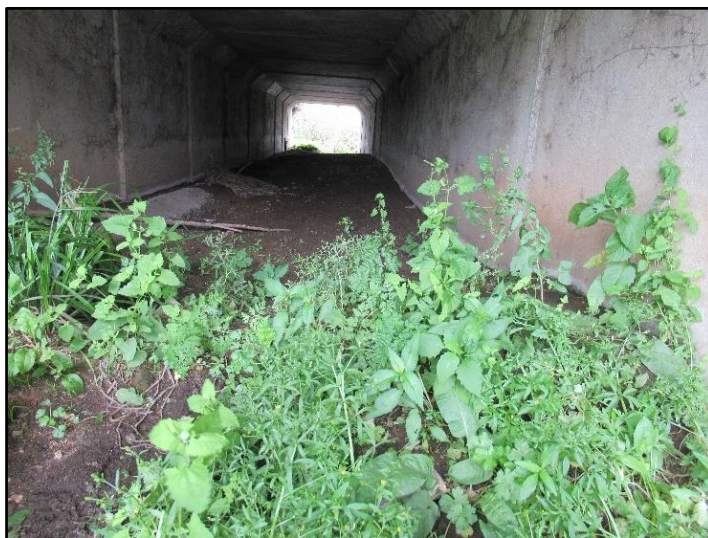
Figura 17. Vano del punto 2

Como el humedal es abastecido por el canal Ifarle, el cual recorre los puntos 1, 2, 3, 4 y 5, entre los puntos 1 y 2 se encuentra el puente con obras para el paso del agua. En este punto se evidencia que no hay flujo libre de caudal de agua en ninguno de los vanos, a causa de la acumulación de sedimentos y presencia vegetación densa, se puede percibir que esto lleva bastante tiempo así. Se pudieron observar llantén de agua rosado (*Alisma lanceolatum*), cachiyuyo (*Atriplex chilensis*), cicuta (*Conium maculatum*), entre otras. El suelo presente en el lugar se encontraba húmedo, con había desechos y evidencias de circulación de animales y personas (ver figura 17).

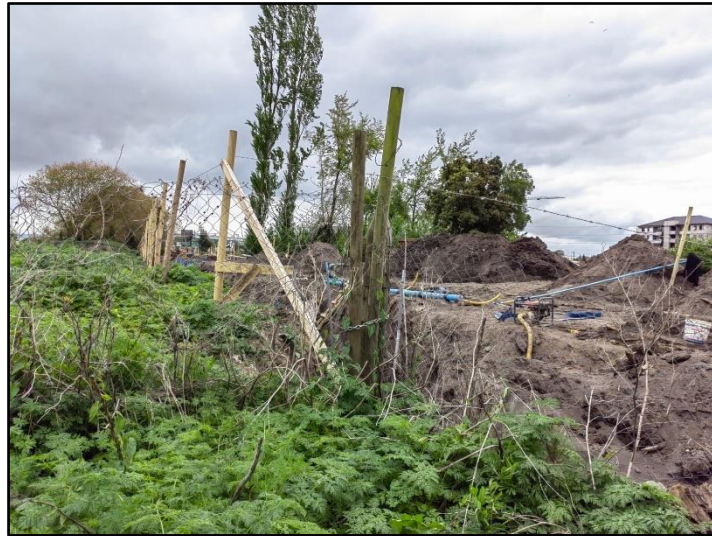
El punto 3, que corresponde al centro del canal Ifarle, se encontraba bloqueado con una malla de metal romboidal por lo que no se podía continuar por la orilla del canal hasta llegar a la avenida Jorge Alessandri. Además, en las cercanías se estaban realizando movimiento de tierra y extracción de agua, utilizando binoculares se podían apreciar diferentes tubos en una excavación realizada con una máquina retroexcavadora y algunos equipos. Se encontraban pilares de madera que unen la malla de metal para cercar, paralela a la calle Tucapel (ver figura 18).

En la orilla del canal se encuentra un camino cementado, sin uso que corresponde a la continuación de la calle Tucapel. En el lugar hay un canal de aguas lluvias, al cual no se tuvo acceso debido a la densa vegetación del lugar, principalmente por la zarzamora (*Rubus ulmifolius*).

Figura 18. Trabajos realizándose en las cercanías del punto 3.
