REHABILITACIÓN ESTRUCTURAL PASARELA BELLAVISTA, TOMÉJ. Flores Salazar¹, C. Oyarzo Vera², M. Nozaki Uribe³**RESUMEN:**

En este informe, se encuentra la evaluación de una estructura histórica perteneciente a la comuna de Tomé, VIII Región del Biobío. Se trata de una pasarela que conecta la antigua Fábrica Textil con el barrio Bellavista.

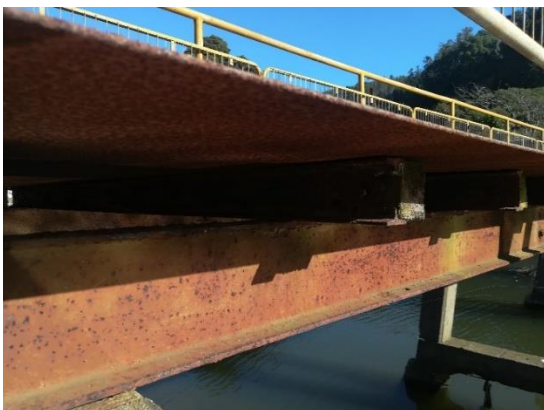
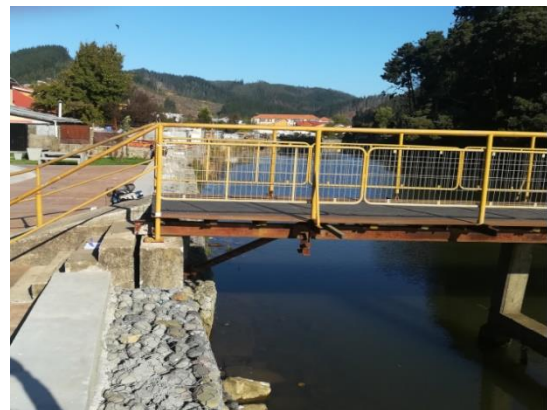
Los elementos de acero estructural forman parte de la superestructura, la cual se compone de 2 vigas principales, cuyo perfil corresponde a un IH 160x75x7 (Fig.4) y 56 vigas secundarias de perfil IH 80x40x3 (Fig.4), de longitud 2.0 metros y separadas entre sí a 51 cm. Cabe mencionar que las vigas secundarias descansan sobre las vigas principales (Fig.5), favoreciendo las fallas a torsión.

Además de las vigas de acero estructural, existen vigas secundarias de madera se sección 8x8 cm (Fig.5), las cuales fueron colocadas por los mismos residentes del lugar, posterior a un deterioro de la pasarela sufrido por una inundación.

Fig.5: Unión viga secundaria a principal (izquierda)-Apoyo (derecha)

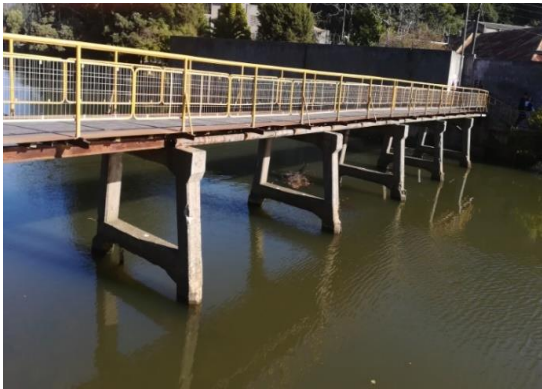
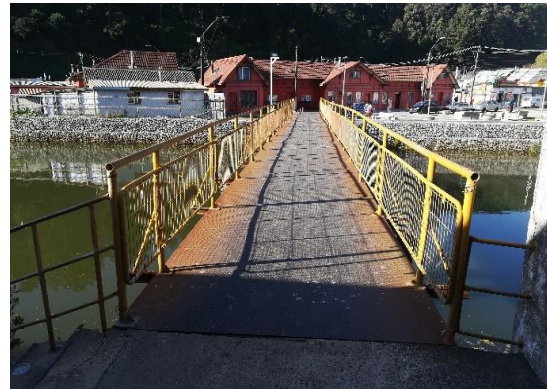
Fig.6: Vista en elevación (izquierda) -placa y barandas (derecha)

La placa que permite el tránsito peatonal también ha sido afectada por la corrosión, especialmente en los extremos longitudinales de esta. Sin embargo, esto no constituye un daño que ponga en riesgo la seguridad o operatividad de la estructura.

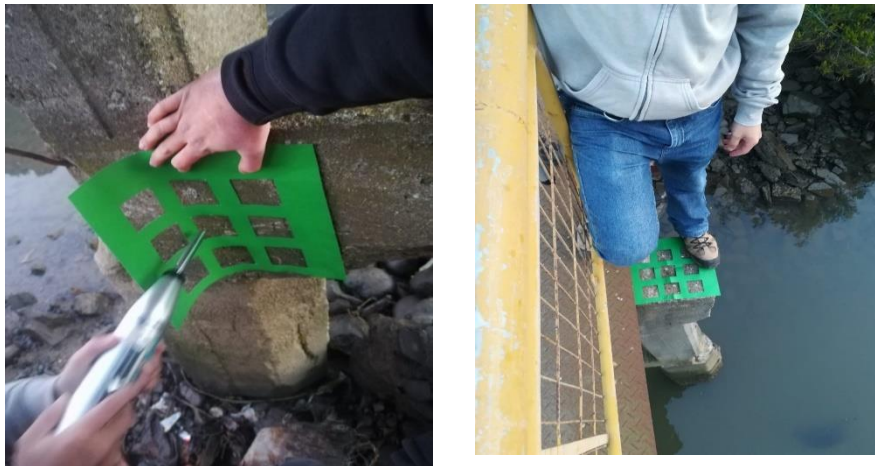
Se realizaron 8 ensayos en total, correspondientes a 5 ensayos en la cúspide de las cepas (Fig.11) con el embolo del martillo apuntando hacia abajo y tres ensayos adicionales se realizaron en las columnas de las cepas 1 y 2, con el embolo del martillo apuntando de forma horizontal (Fig.11). Estos últimos ensayos se realizaron aprovechando el bajo nivel de agua que presentaba el río en condiciones de marea baja.

Fig.11: Toma de datos en columnas (Izquierda)-Toma de datos en cúspide (Derecha)
