## EVALUACIÓN DE SALUD ESTRUCTURAL IDENTIFICACIÓN DE PATOLOGÍAS Y SOLUCIONES EN LA ESCUELA BÁSICA BELLAVISTA TOMÉ

El presente artículo expone la evaluación estructural de la Escuela Básica Bellavista. Esta construcción es perteneciente a la comuna de Tomé, Región del Biobío. fue construida por la empresa textil Oveja Tomé con el objetivo de entregar educación a hijos de sus trabajadores.

Esta escuela corresponde a una estructura de hormigón armado, albañilería y madera. Dividida en 4 módulos de 1 y 3 pisos.

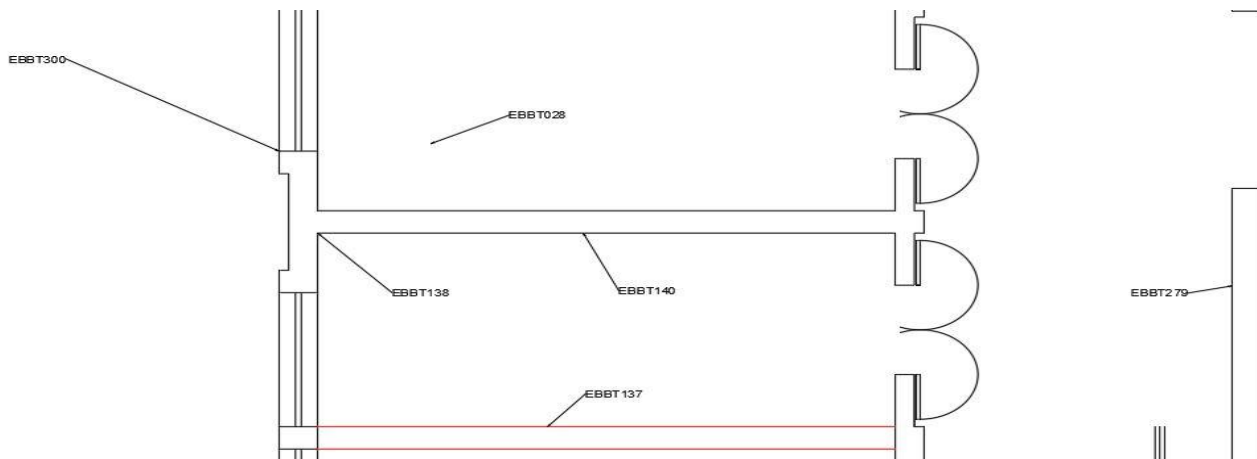
*Figura 5: Sección del plano modulo B indicando Imagen recolectada en el catastro.*

Una vez realizado el catastro, se procede a etiquetar cada imagen con un nombre y número correlativo. En este caso se denominaron de la forma EBBT XXX (Escuela Básica Bellavista Tomé). Esta catalogación se realiza para poder identificar en un plano cada imagen y tener la ubicación de cada falla. Como un ejemplo de lo anterior podemos visualizar en la Figura 5 un extracto del plano del módulo B identificando la posición de cada imagen. En la Figura 6 se observa la imagen recolectada con nombre EBBT 300 la cual se encuentra ubicada físicamente en la parte exterior del módulo B en una columna, a su vez se puede observar la corrosión y evidente pérdida de sección presente en el acero de refuerzo y desprendimiento del hormigón de recubrimiento. Los planos de fallas y las imágenes se encuentran en el CD adjunto.

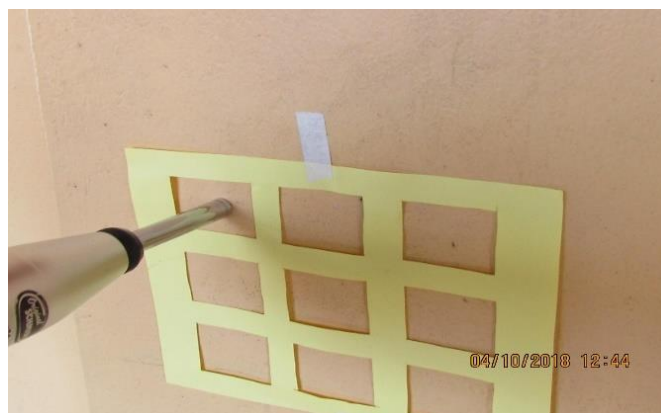
Se realizaron 12 ensayos en total, 6 ensayos realizados al pabellón B y 6 realizados en el pabellón C todos estos ensayos fueron realizados con el martillo en dirección horizontal (Figura 17).

*Figura 17: Toma de datos en columnas de la estructura.*

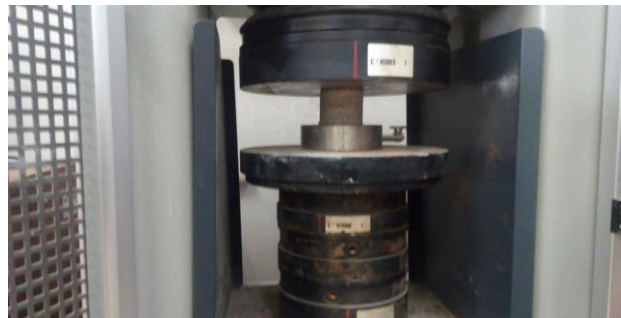
En la Tabla 7 podemos observar los valores obtenidos de los diámetros, tensión de rotura realizado por la máquina de compresión.

*Figura 19: Ensayo de compresión testigo proveniente escuela Bellavista.*

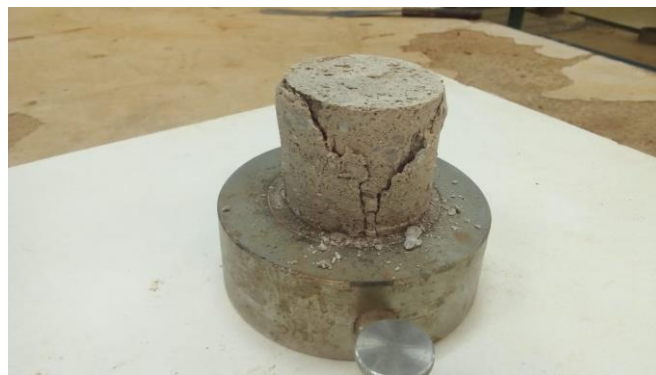
*Figura 20: probeta después del ensayo en la prensa.*
