**MODELO CONCEPTUAL DEL MOVIMIENTO EN MASA DEL TALUD
UBICADO EN PK 28+400, RUTA 160, COMUNA DE LOTA.**

C. Arias Tapia¹, R. King St-Onge² y J. Montenegro Cooper³

RESUMEN:

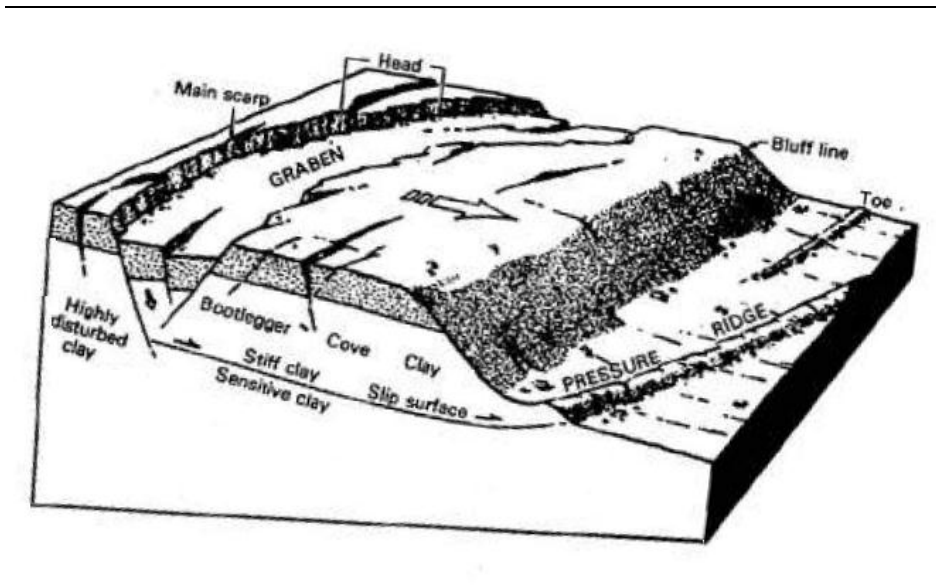
Figura 9: Deslizamiento traslacional, de características similares a las del caso estudiado (Cruden & Varnes, 1996).

La Figura 9 muestra un esquema realizado por Cruden & Varnes (1996) de un deslizamiento traslacional complejo de características similares a las del caso estudiado. Se muestra arcilla (en inglés *clay*) como material del movimiento, la cual se desliza por una superficie (*slip surface*) de debilidad. En la cabeza (*head*) del deslizamiento, se genera una zona de graben, producto de un componente rotacional en la masa en movimiento, tras el cual se reconoce el escarpe principal (*main scarp*). Al pie se forma una cresta de presión (*pressure ridge*), que explicaría el daño causado a la cuneta y al pavimento de la ruta al pie del talud.

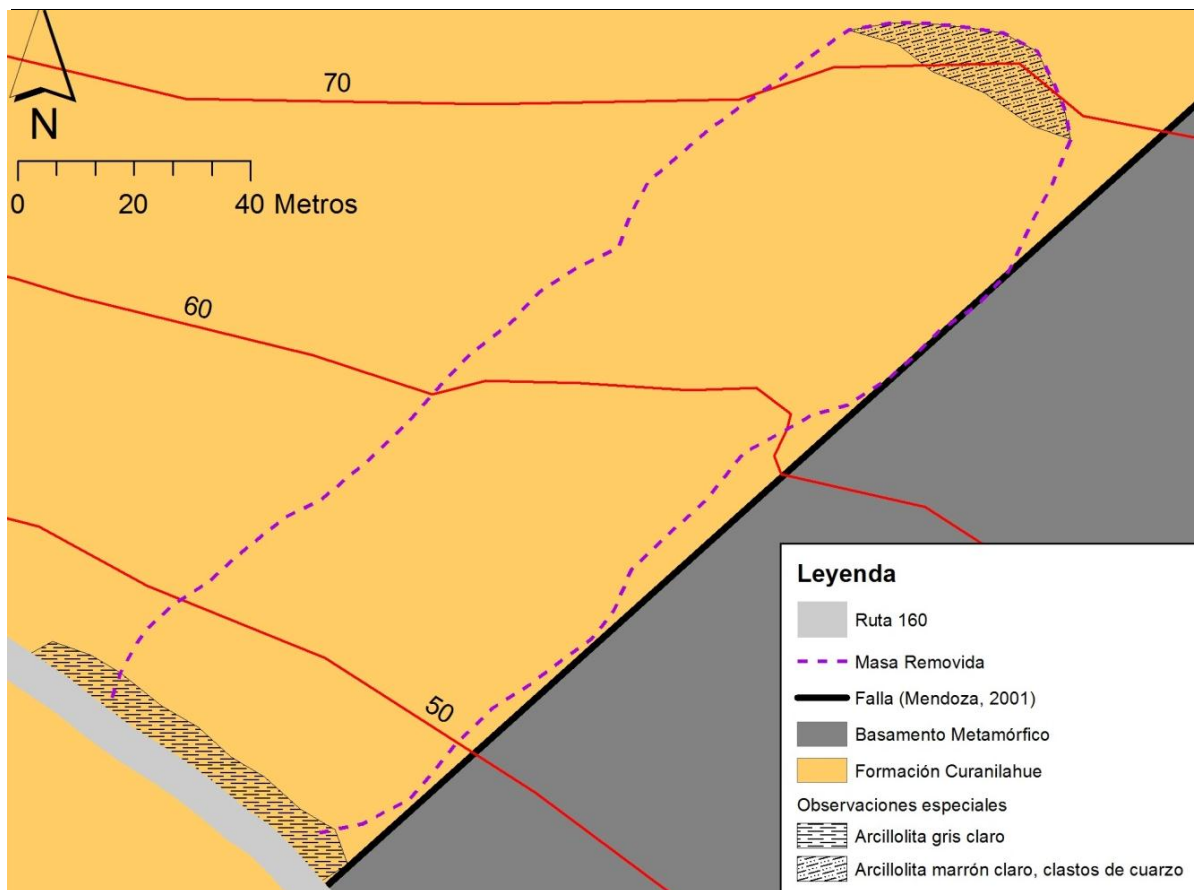
Figura 10: Mapa geológico del área de estudio. Elaborado en base a Ferraris (1981), Mendoza (2001) y observaciones propias.

En el extremo suroriental del talud, afloran los esquistos del Basamento Metamórfico, que se presentan altamente diaclasados y con una meteorización moderada, provocando que con facilidad se suelten detritos. Un mapa de las características mencionadas se presenta en la Figura 10.

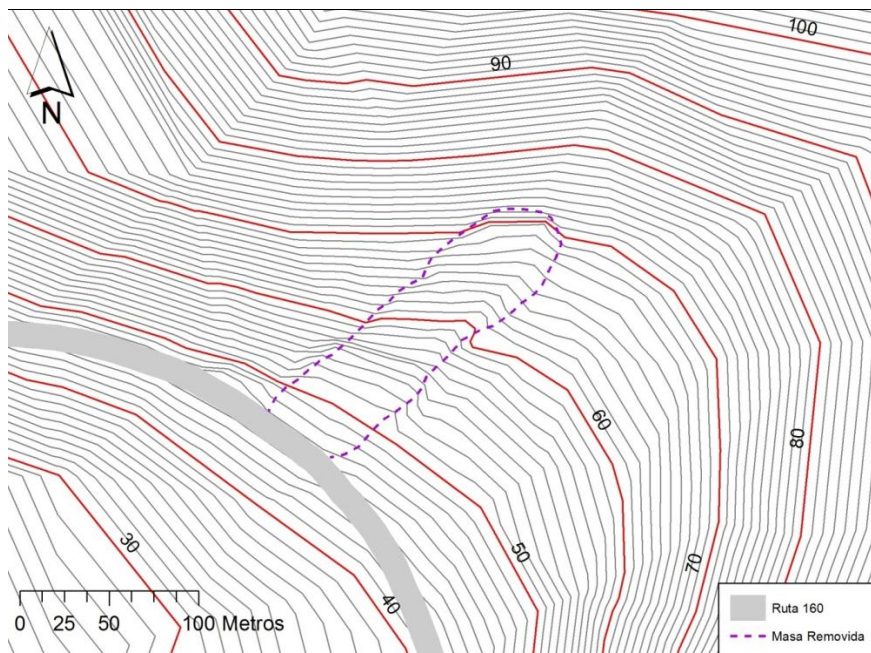
Figura 15: Mapa topográfico del área de estudio. Elaboración propia, en base a altimetría de Google Earth y mediciones en terreno con GPS.

En el mapa topográfico de la Figura 15 puede observarse la caída de altitud en el terreno que se encuentra en movimiento. Esta se hace más notoria en la mitad superior, lo cual afirma la similitud del caso en estudio con el esquema de Cruden & Varnes (1996) mencionado con anterioridad, que se muestra en la Figura 9.

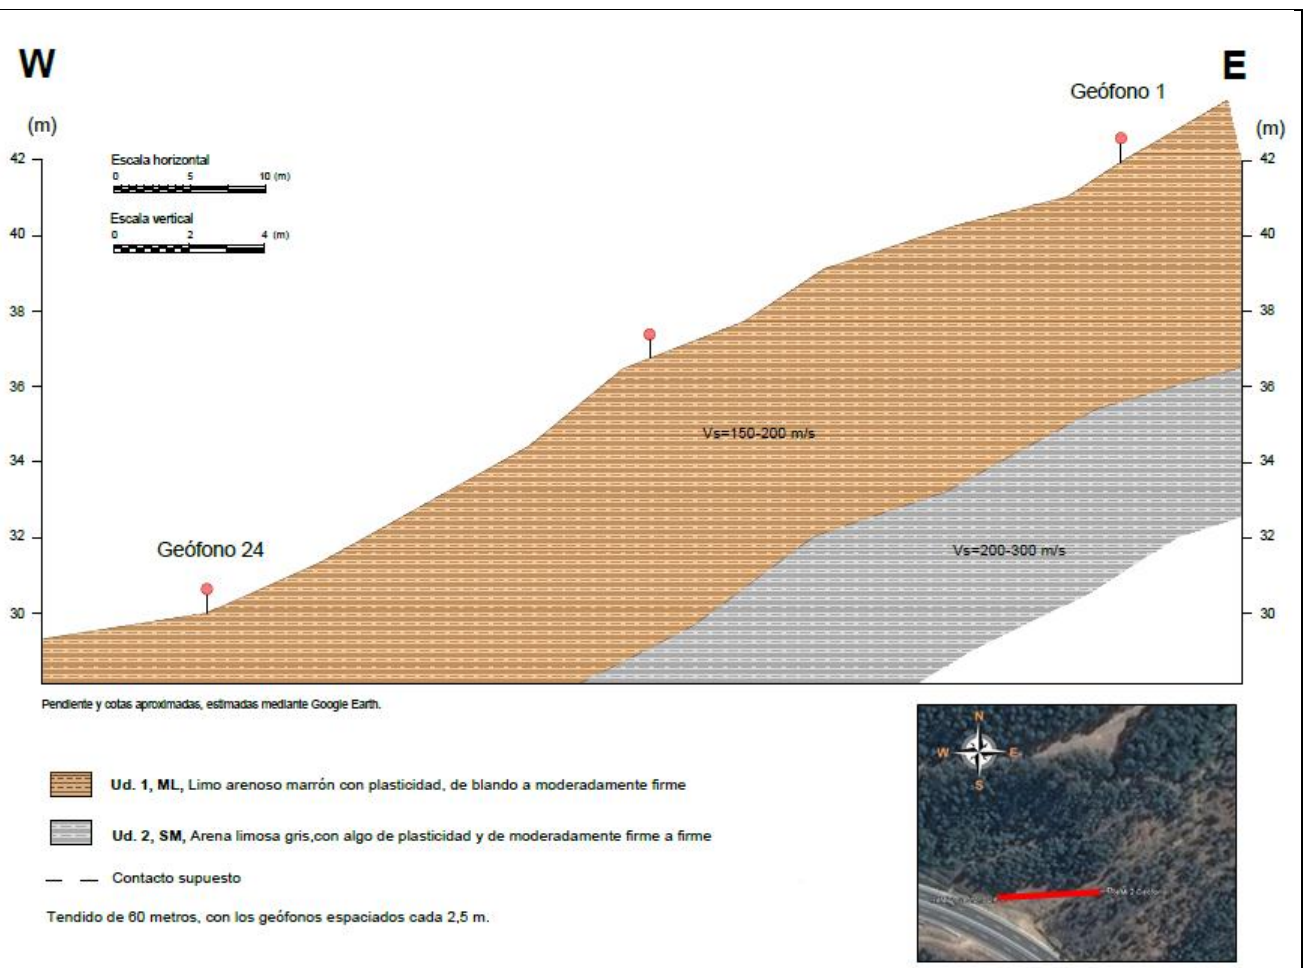
Figura 18: Perfil geofísico, método ReMi (Paine, 2016)

Producto de los perfiles geofísicos realizados se detectó el ya mencionado estrato de arenisca, a una profundidad de aproximadamente 6 metros (Figura 18). Estos resultados concuerdan con el sondaje, y apoyan la hipótesis interpretativa de los ensayos del mismo tipo realizados en este estudio.

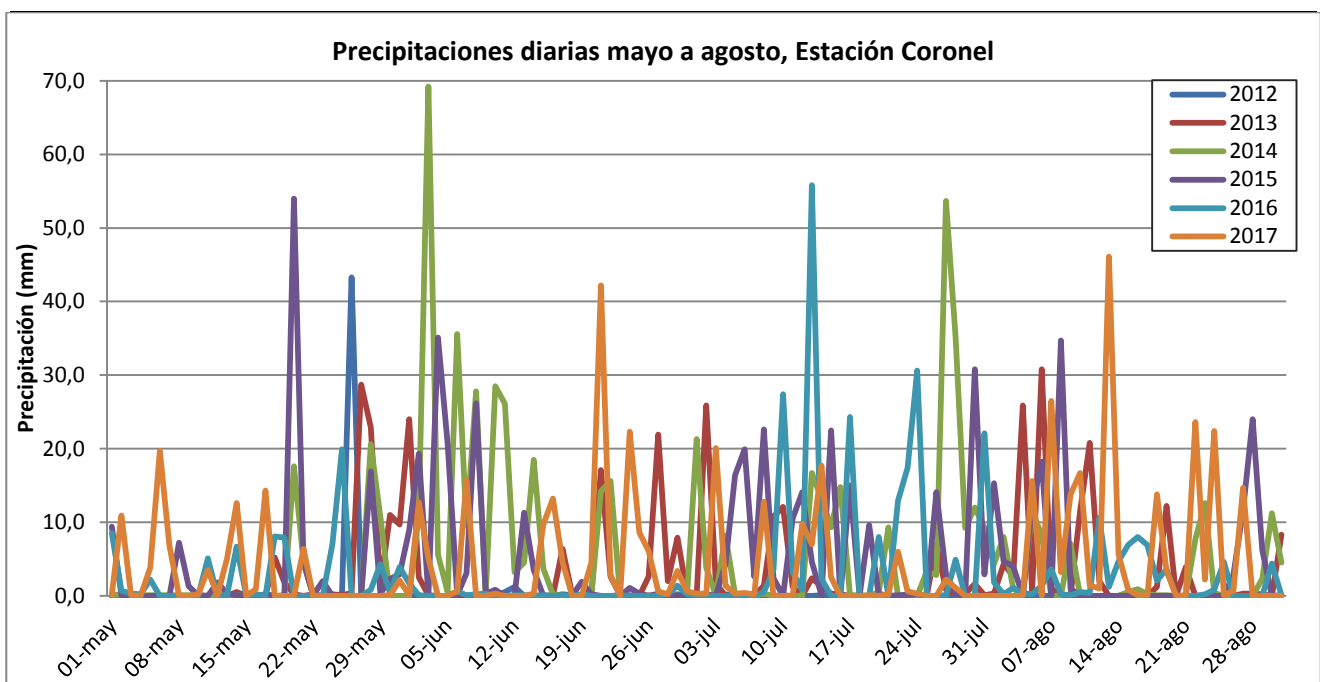
Figura 22: Precipitaciones diarias, del 1 de mayo al 31 de agosto, desde el año 2012 al 2017, registradas en la estación pluviométrica de Coronel. Elaborado en base a datos de INIA (2017).

En el área de estudio, las precipitaciones han jugado un papel clave en el movimiento, que se desarrolla de manera más acelerada durante el invierno, debido a la saturación del suelo (S. Mellado, comunicación personal). El gráfico de la Figura 22 muestra el registro de precipitaciones diarias de la estación pluviométrica de Coronel (665.452,71 m E 5.902.965,64 m S), ubicada 7,5 km al norte del área de estudio, durante los meses de mayor precipitación (mayo a agosto) de los últimos seis años. Puede observarse que las mediciones han superado más de una vez en el mes los 20 mm, lo cual concuerda con el umbral mensual propuesto por Pradenas (2014); asimismo, el año 2014 se dio una precipitación de casi 70 mm en un día, bastante cerca de valor umbral de 80 mm establecido por Mardones *et al.* (1994). También es de notar que el año 2014 se dieron los peaks más altos, así como la mayor cantidad de registros >10 mm y >20 mm; dicho año, como se explicó al comienzo, el avance de la masa fue crítico.
