ENSAYO DE MURO DE ALBAÑILERÍA SIMPLE, REFORZADOS CON CFRP: REFUERZO DE BANDAS SUPERFICIALES (EB-CFRP)

RESUMEN: En este documento se presenta un estudio experimental realizado en un muro de albañilería simple a escala real. Como principal objetivo de este estudio es comprobar mediante técnicas no destructivas la efectividad del refuerzo de CFRP propuesto por Sika AG. Para esto, se ensayó un muro plano de albañilería simple de dimensiones 2400 (mm) de largo, 1600 (mm) de alto y un espesor de 140 (mm). Este muro se encuentra sobre una base de hormigón armado, la cual esta fija a una losa que impide el desplazamiento. En su coronamiento se dispuso una viga de acero, la cual permite transmitir mediante cadenas una pre-compresión de 2 (T) y conectar un actuador hidráulico que permite la aplicación de cargas cíclicas horizontales. Durante el ensayo a este muro, se utilizó una secuencia de cargas cíclicas (extensión y contracción) controlada por desplazamiento. El muro fue ensayado hasta conseguir la falla total del refuerzo de CFRP. Durante este experimento se pudo observar que al quedar el refuerzo de CFRP dentro de la fundación de hormigón armado, se aprovecha de mejor forma el anclaje

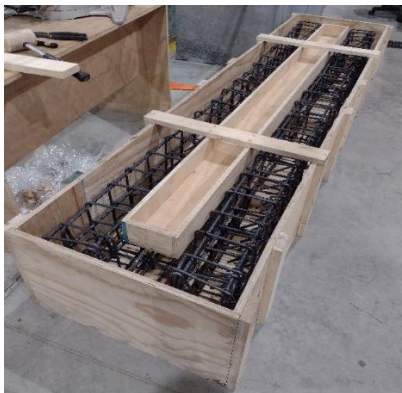
Figura 1: Moldaje y armadura para fundación
(Fuente: Elaboración propia)

Para el correcto ensayo del espécimen se construyó una fundación de hormigón armado de 2700 (mm) de largo, 600 (mm) de ancho y 400 (mm) de alto, la cual posee una armadura confeccionada con barras de 8 (mm) y 10 (mm) de diámetro. (Figura 1). El hormigón utilizado fue de calidad G-25. En la mitad de la fundación se dejó un surco de 2400 (mm) de largo, 160 (mm) de ancho y 100 (mm) de profundidad para la instalación adecuada de los ladrillos (Figura 2).

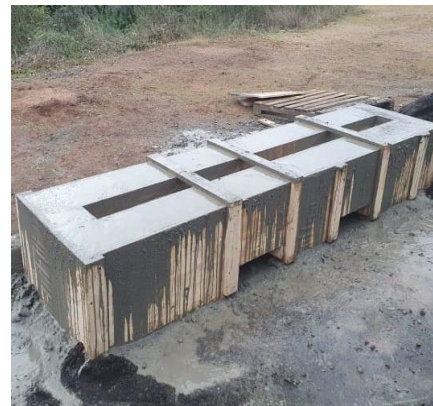
Figura 2: Moldaje recién hormigonado
(Fuente: Elaboración propia)

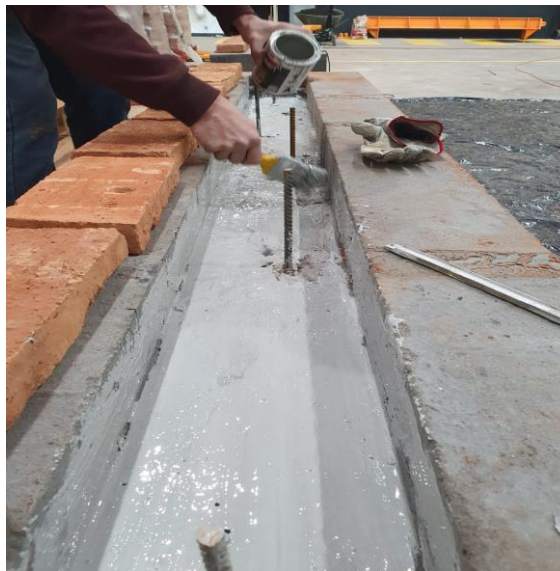
Figura 4: Distribución del puente adherente en las paredes y base del surco (Fuente: Elaboración propia)

Luego de esperar 28 días para el fraguado de la fundación, se realizó la instalación de 5 espigas de acero fijadas mediante Sika Anchorfix-1 a una profundidad de 100 (mm) (Figura 3). En el surco de la fundación se agregó un puente adherente de junta fría Pegadur 32 Topex para mejorar la unión con el mortero de pega de la albañilería (Figura 4).

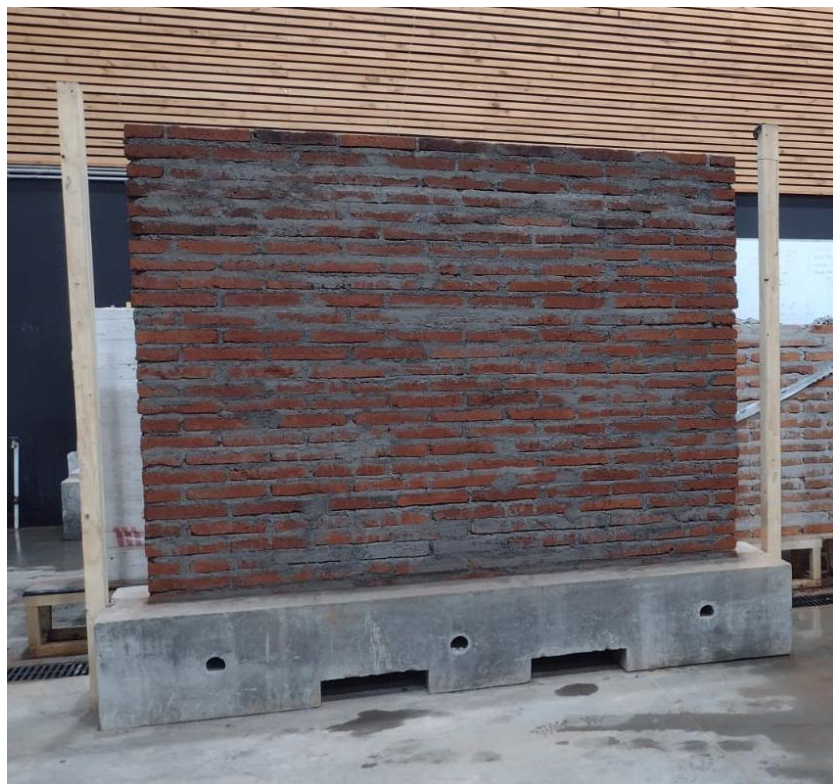
Figura 5: Muro de albañilería simple (Fuente: Elaboración propia)

Al momento de distribuir el puente adherente en el surco, se colocaron las 2 primeras corridas de ladrillos dejándose secar por un día; lo que permitió poder asegurar de mejor forma la adherencia entre la fundación y el muro de albañilería simple. Luego se construyó el muro a escala real, cuyas dimensiones fueron de 2400 (mm) de largo, 1800 (mm) de alto y 140 (mm) de espesor (Figura 5).

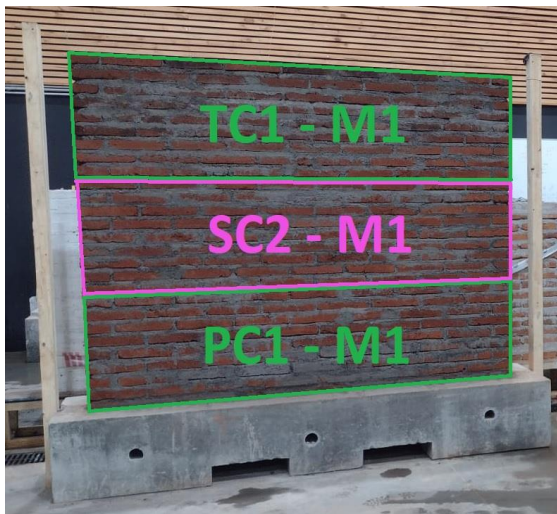
Figura 6: Distribución de preparación de mortero en 3 etapas (Fuente: Elaboración propia)

Durante la construcción de muro se extrajeron muestras de mortero y se construyeron prismas de albañilería. Este muestreo se realizó en 3 etapas tal como se ilustra en la Figura 6. Las probetas de mortero fueron fabricadas y ensayadas de acuerdo a lo especificado en la norma NCh2123 [21], mientras que los prismas de albañilería se confeccionaron y ensayaron según las normas NCh167 [17] para adherencia y NCh2123 para compresión de prismas. Los resultados de estos ensayos determinaron una resistencia promedio a la compresión del mortero de 6,272 MPa (Tabla 1) y en el caso de los prismas la resistencia fue de 2.057 MPa (Tabla 2), en ambos casos medidos a los 28 días.

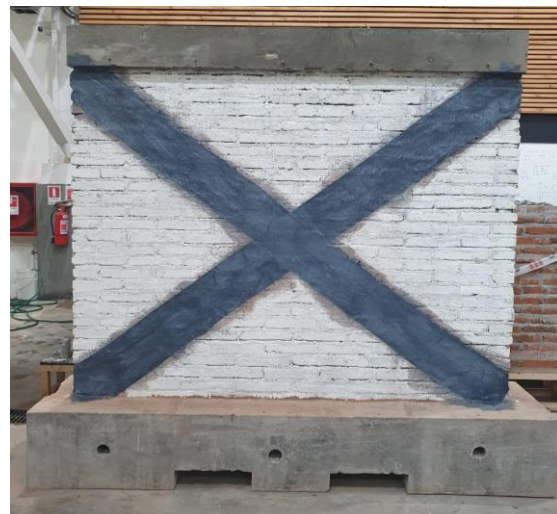
Figura 7: Muro de albañilería simple, con viga de hormigón armado, pintado blanco y reforzado con tiras de CFRP (Fuente: Elaboración propia)

Finalmente, el muro fue reforzado utilizando tiras de 250 (mm) de ancho de fibra de carbono CFRP Sika Wrap – 300C y adheridas con Sikadur – 300, las cuales cubren solo por una cara el muro siguiendo la forma de X (Figura 7). Las especificaciones técnicas de material de refuerzo utilizado indican una resistencia a la tracción del tejido de fibra seca de 4 (kN/mm²) y un módulo de elasticidad en tracción de la fibra seca de 230 (kN/mm²).

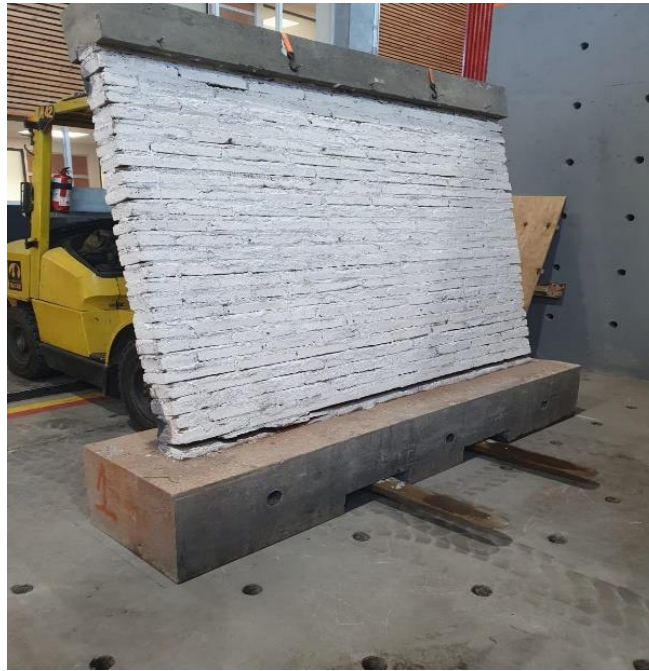
Figura 8: Colapso del muro de albañilería reforzado, producto de su traslado
(Fuente: Elaboración propia)

Durante el proceso de posicionamiento del espécimen para el montaje del experimento, el muro sufrió una ruptura accidental en su base a lo largo de la primera fila de ladrillos (Figura 8). Afortunadamente, esto solo fue un daño localizado que se resolvió reparando la grieta generada con epóxico y elevando la fundación 200 (mm), de manera de llevar el nivel de empotramiento a la tercera hilera de ladrillo (Figura 9 y 10). Esta reparación demostró ser efectiva, pues no se observó levantamiento del muro en la zona de ruptura accidental, durante los ensayos posteriores.

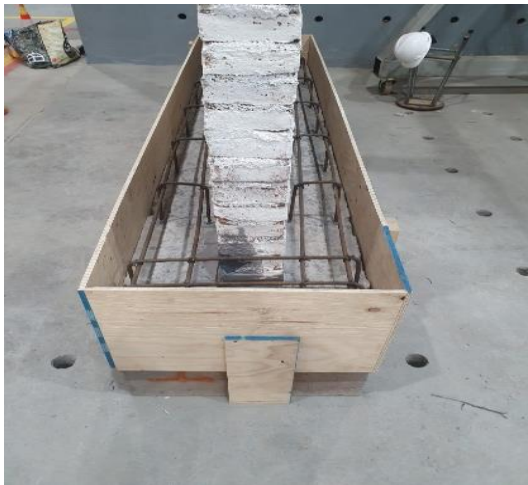
Figura 9: Disposición de la armadura de reparación (Fuente: Elaboración propia)

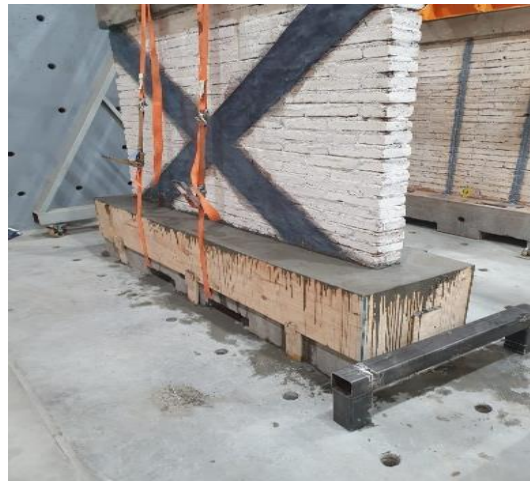
Figura 10: Hormigonado de fundación posterior a reparación (Fuente: Elaboración propia)

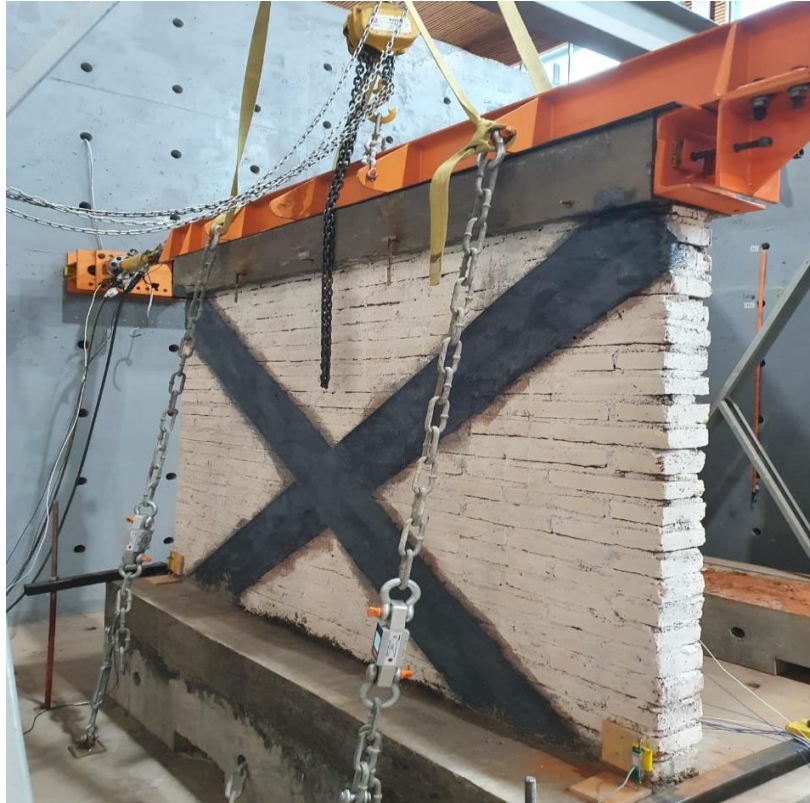
Figura 11: Muro montado para ensayo con aparejo de carga (Fuente: Elaboración propia)

Finalmente, sobre el muro se instaló un aparejo de carga que consta de una viga de acero color naranja, un actuador hidráulico marca ENERPAC modelo RD2510 y conectado a una celda de carga de 25 (T). A su vez, el aparejo fue conectado a la losa de reacción mediante 4 cadenas cuya carga fue controlada por 4 dinamómetros tal como se observa en la Figura 11.

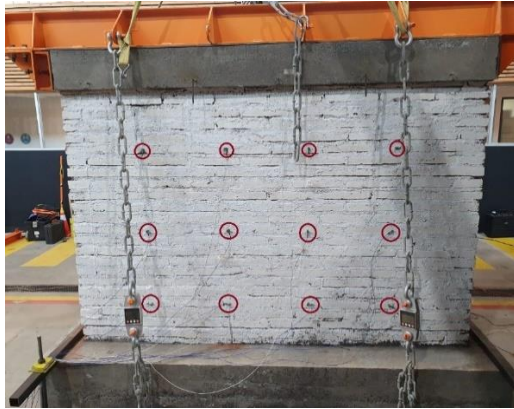
Figura 12: Grilla de 12 acelerómetros en una cara del muro de albañilería (Fuente: Elaboración propia)

El muro de albañilería se instrumentó por una de sus caras con 12 acelerómetros (Figura 12), generando una grilla como se puede ver en la imagen mencionada, con el objetivo de captar adecuadamente las formas modales del muro en el ensayo. Estos datos serán procesados en otra investigación realizada en paralelo.

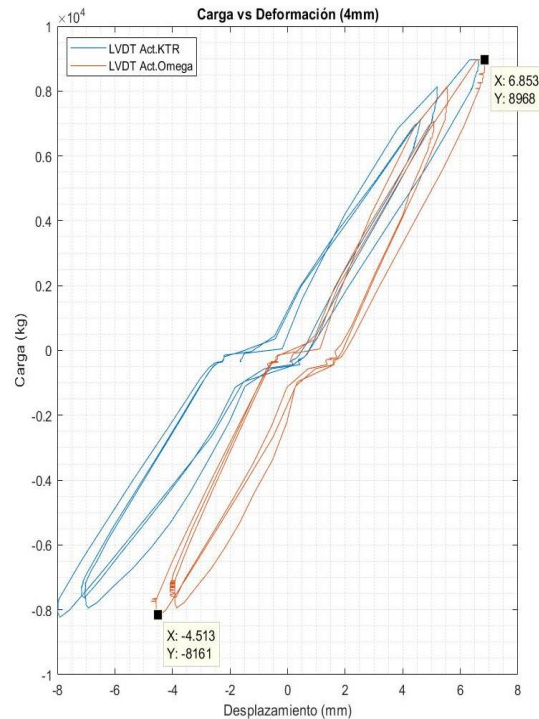
Figura 16: Carga v/s Desplazamiento correspondiente a ciclos de 4 (mm) (Fuente: Elaboración propia)

En la Figura 16 el valor máximo de extensión de 8,968 (T) y un desplazamiento que llegó a los 6,853 (mm). En contracción se llega a un valor de 4,513 (T) y un desplazamiento de -4,513 (mm). Tampoco se registraron grietas en el espécimen y no se ve alterado el refuerzo, solo presenta desprendimiento del pegamento epóxico en un borde de no más de 30 (mm).

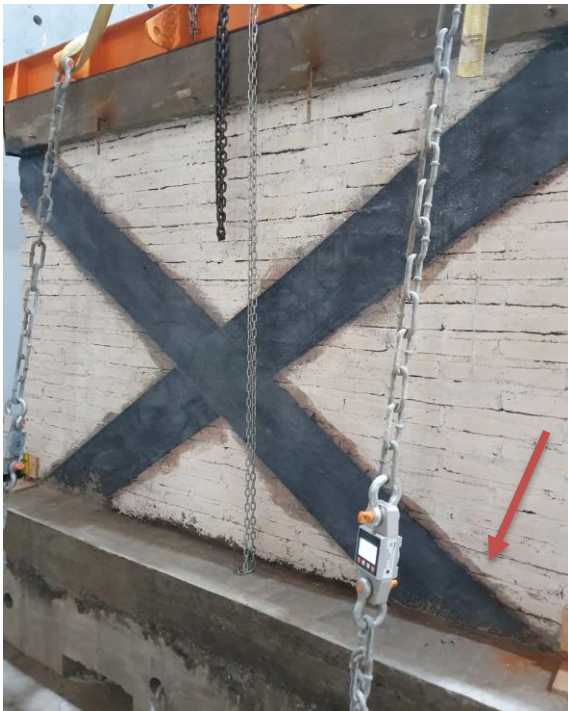
Figura 19: Registro general de muro de albañilería, de grieta a los 6 (mm) (Fuente: Elaboración propia)

(mm). Al momento de llegar a la carga máxima en contracción del actuador, se presenta una primera grieta horizontal y un desprendimiento por falla de adherencia de la tercera fila de ladrillos del lado derecho del espécimen hasta el refuerzo de CFRP, sumado a esto el refuerzo se desprendió en 2 tramos cortos de 120 (mm) (Figura 19 y 20).

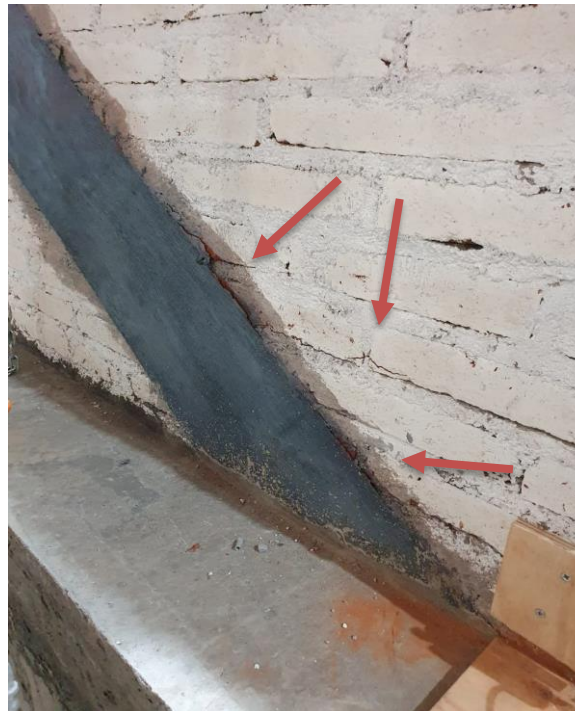
Figura 20: Acercamiento a la grieta y desprendimiento en extremo de refuerzo de CFRP (Fuente: Elaboración propia)

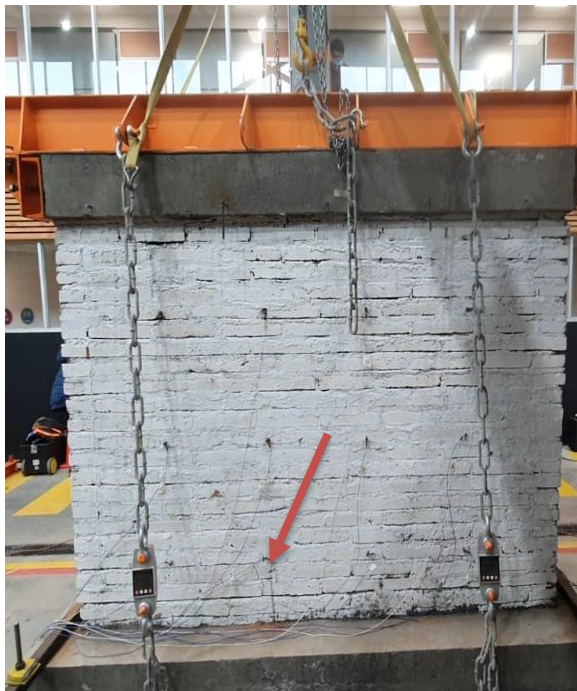
Figura 21: Primera grieta visible en la parte posterior del muro de albañilería (Fuente: Elaboración propia)

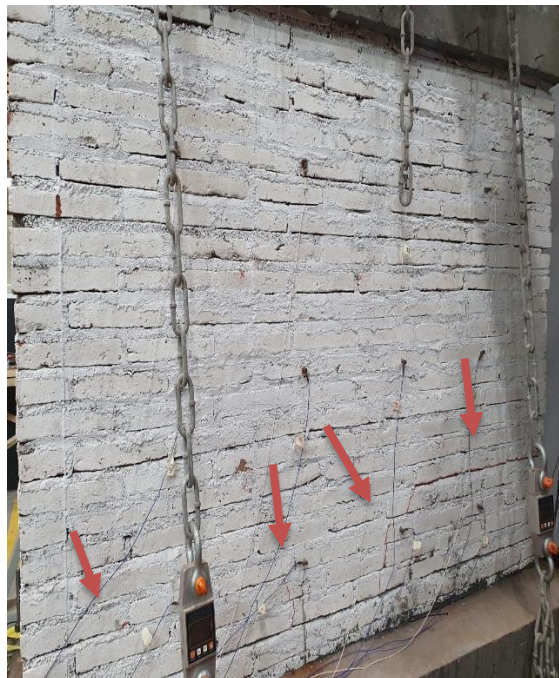
Figura 22: Múltiples grietas en la parte posterior del muro de albañilería (Fuente: Elaboración propia)

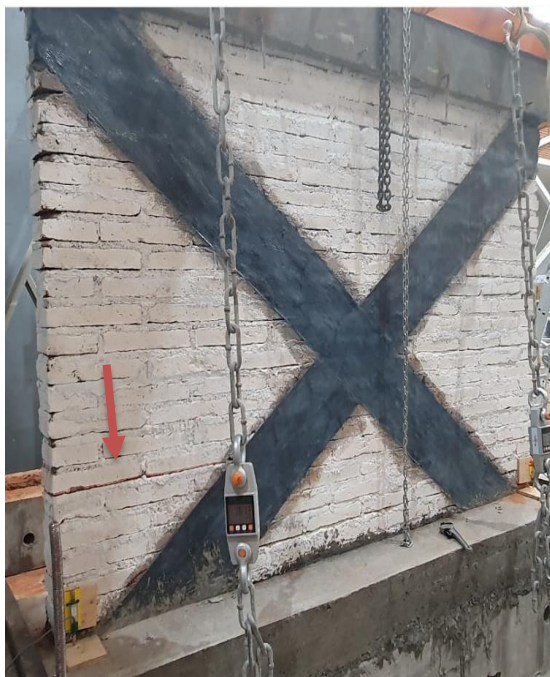
Figura 23: Falla por adherencia en lado izquierdo del muro, vista frontal, sexta fila (Fuente: Elaboración propia)

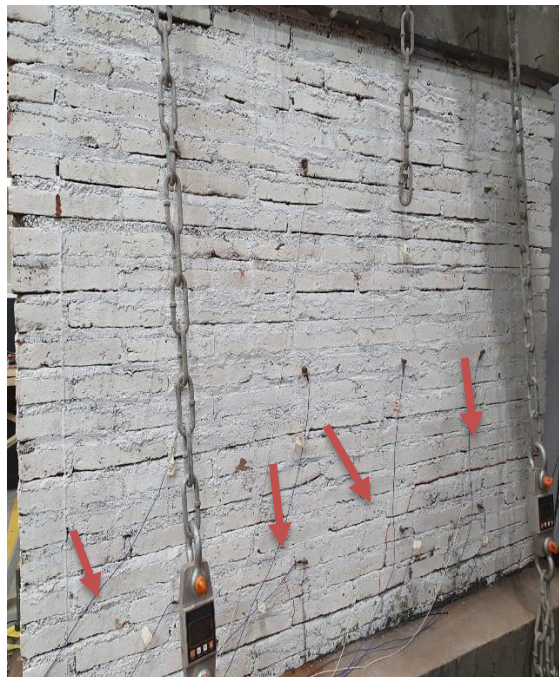
Figura 24: Múltiples grietas en la parte posterior del muro de albañilería (Fuente: Elaboración propia)

En la Figura 18 se puede apreciar el valor máximo de extensión de 12,596 (T) y un desplazamiento que llego a los 9,399 (mm) En contracción se llega a un valor de 11,192 (T) y un desplazamiento de -8,336 (mm). En el primer ciclo de los 8 (mm) se acentúa la grieta que surgió en los ciclos de 6 (mm), pero se mantiene el desprendimiento del refuerzo de CFRP sin verse modificado, sumado a esto se presenta una grieta en la parte posterior del muro (Figura 21). Siguiendo con los dos ciclos restantes de 8 (mm), se presentan múltiples grietas en la parte posterior (Figura 22) y en la cara frontal en la cual se presenta una falla por adherencia (Figura 23) en la sexta fila que va desde el lado izquierdo del muro hasta el refuerzo de CFRP, una grieta entre las dos bandas de refuerzo y pequeñas grietas aparentemente mostrando otra falla por adherencia (Figura 24).

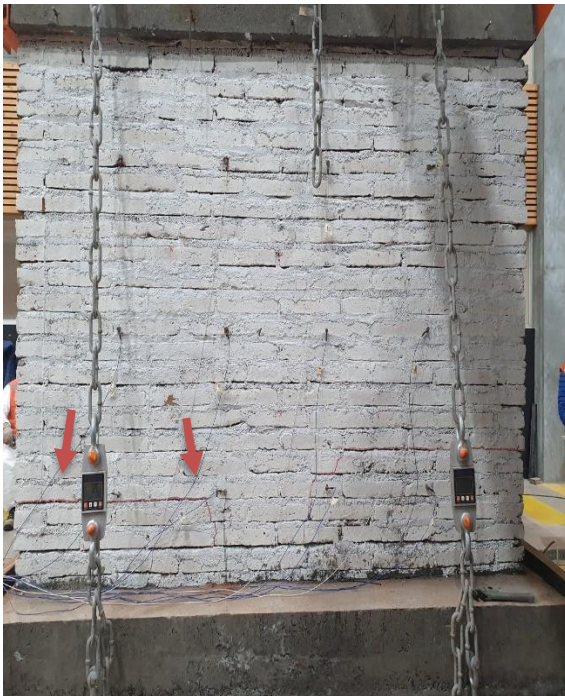
Figura 27: Falla por adherencia en la cuarta fila, en el proceso de contracción del actuador, en el ciclo de 10 (mm) (Fuente: Elaboración propia)

En la Figura 25 se notar el valor máximo de extensión de 13,302 (T) y un desplazamiento que llego a los 11,792 (mm). En contracción se llega a un valor de 13,801 (T) y un desplazamiento de -9,957 (mm). En el ciclo de 10 (mm) cuando se extiende el actuador, se desplaza el lado izquierdo del muro saliendo de su eje vertical hacia la cara no reforzada del muro (Figura 26) desde la falla por adherencia de la sexta fila mencionada en el ciclo de 8 (mm), posteriormente en el proceso de contracción, aparece brusca y notoriamente una falla de adherencia en la cuarta fila que se desplaza al lado derecho con dirección hacia la cara que no está reforzada (Figura 27 y 28).

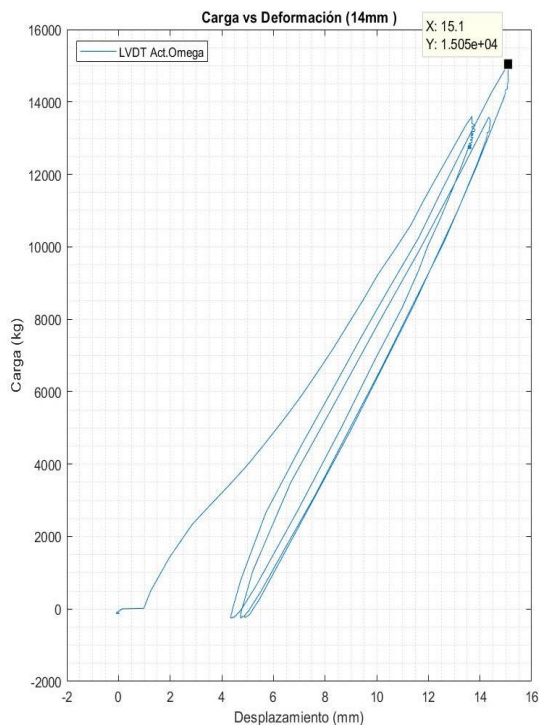
Figura 30: Carga v/s Desplazamiento correspondiente a ciclos de 14 (mm) (Fuente: Elaboración propia)

Para el siguiente ciclo de 14 (mm) solo se procede a realizar el proceso de extensión sin realizar el de contracción, debido a la limitante del actuador (máximo a contracción de 15 (T)). También se desconecta el LVDT Superior que llego a su recorrido máximo. En la Figura 30 se puede apreciar el valor máximo de extensión de 15,047 (T) y un desplazamiento que llego a los 15,096 (mm). De igual forma que en el ciclo anterior se reitera el fallo del muro con la elevación del lado izquierdo vista frontal del muro y además de una leve desviación hacia la cara no reforzada desde su eje central, mostrando una tendencia a la falla que aparentemente se puede apreciar en las imágenes anteriores.

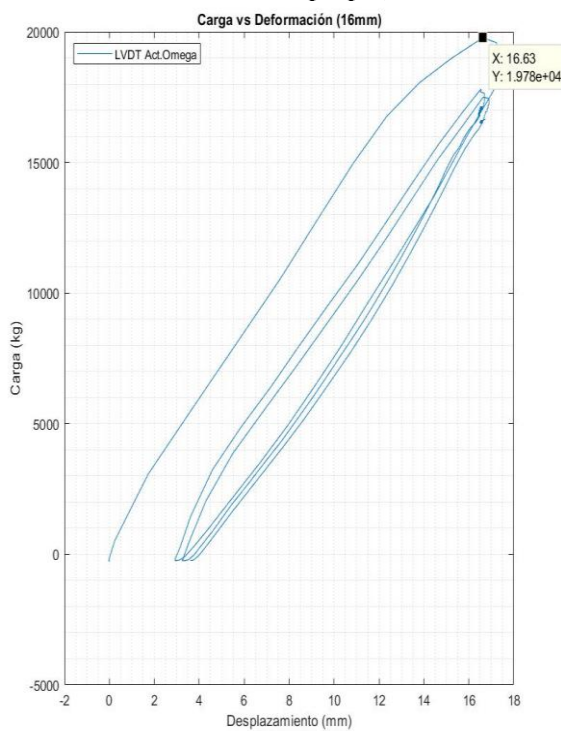
Figura 31: Carga v/s Desplazamiento correspondiente a ciclos de 16 (mm) (Fuente: Elaboración propia)

Luego de haber terminado estos 3 ciclos con 14 (mm) de deformación, se procede al siguiente ciclo de 16 (mm) solo de extensión sin realizar el de contracción, por la limitante del actuador (máximo a contracción de 15 (T)). En la Figura 31 se puede apreciar el valor máximo de extensión de 19,778 (Ton) y un desplazamiento que llego a los 16,627 (mm). Ya en el ciclo de 16 (mm) se acentúa claramente la falla por adherencia en el espécimen (Figura 32), incluso se pueden visualizar nuevas grietas en la parte posterior señaladas por las flechas (Figura 33). Nuevamente se incrementa el desfase (Figura 34) mostrando claramente su tendencia que seguirá desplazándose a medida que se le siga aumentando la carga del actuador.

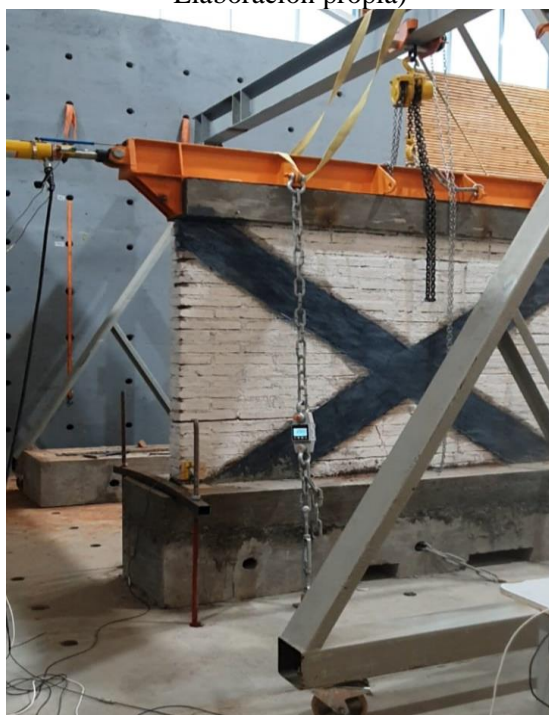
Figura 32: Falla por adherencia en la sexta corrida, momento justo en que se detiene el actuador en el proceso de extensión (Fuente: Elaboración propia)

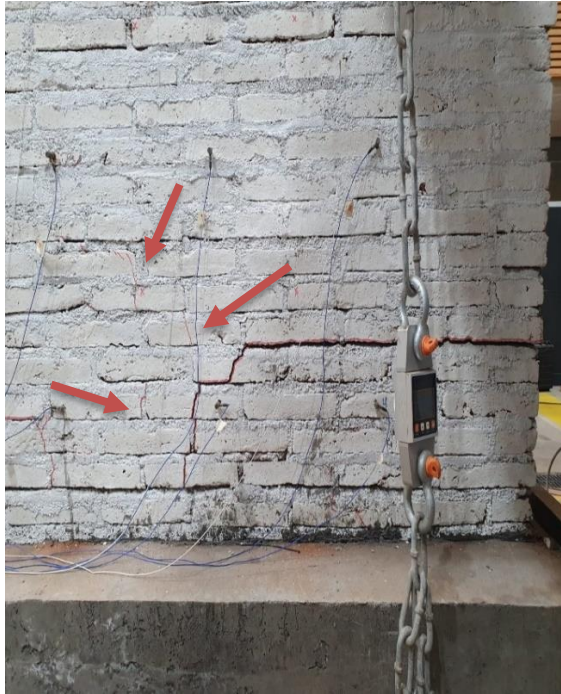
Figura 33: Nuevas grietas en el proceso de extensión del actuador, en desplazamiento de 16 (mm) (Fuente: Elaboración propia)

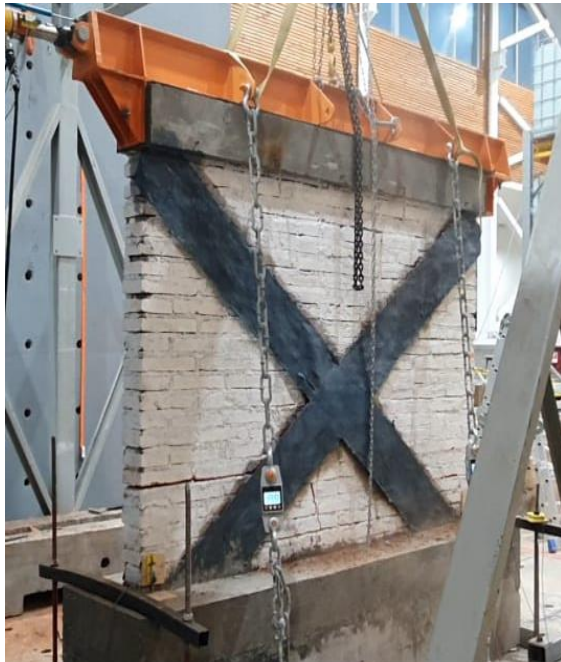
Figura 37: Luego de la falla del refuerzo de CFRP se estabiliza (Fuente: Elaboración propia)

falla del material de refuerzo CFRP, desprendiéndose completamente desde el centro del muro hacia la derecha y en la parte inferior del lado izquierdo; permaneciendo el CFRP adherido al muro de albañilería en la parte derecha superior desde el centro de este. En la Figura 36 se puede apreciar el momento en que se desprende bruscamente; en la Figura 37 se observa como quedo desprendido el refuerzo de CFRP cuando se estabiliza y en la Figura 38, se evidencia de mejor manera el desprendimiento del refuerzo utilizado.

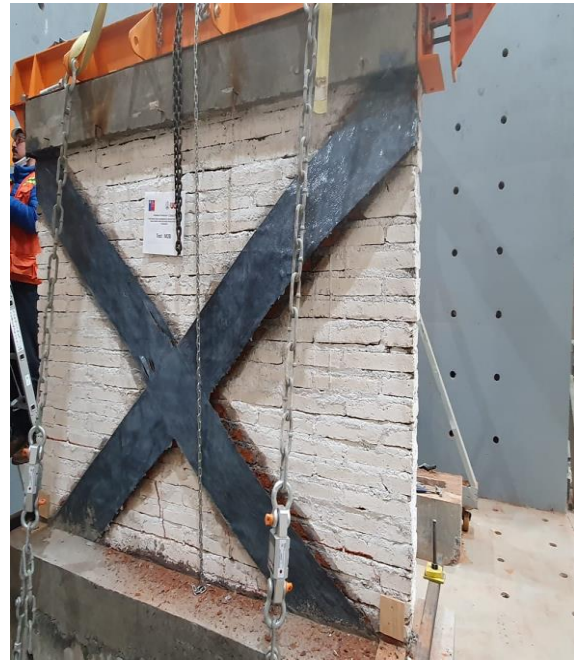
Figura 38: Falla del refuerzo de CFRP, visto desde otra perspectiva (Fuente: Elaboración propia)

A diferencia del estudio de Rahman y Ueda [23] donde se observa un corte de los refuerzos de CFRP, en este experimento solo se observó un desprendimiento del refuerzo. (Figura 36 y 38) y la consiguiente pérdida de resistencia.

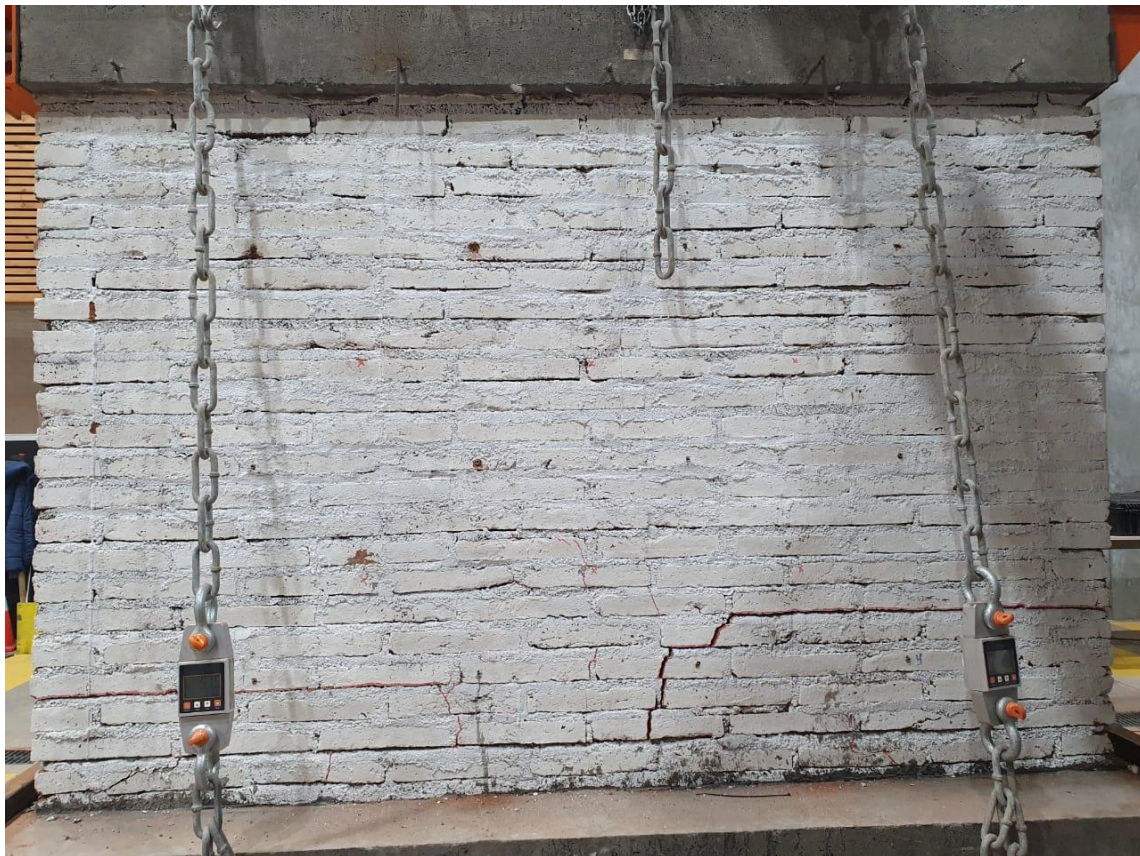
Figura 39: Grietas de la parte posterior del muro no reforzado (Fuente: Elaboración propia)

En lado posterior, se aprecia una nueva grieta en la parte inferior del muro que conecta ambas fallas por adherencia en una misma fila, pudiendo apreciar la falla predominante al termino del ensayo (Figura 39). Es importante agregar, que al momento de falla del CFRP el muro vuelve gradualmente a su posición inicial del eje vertical.

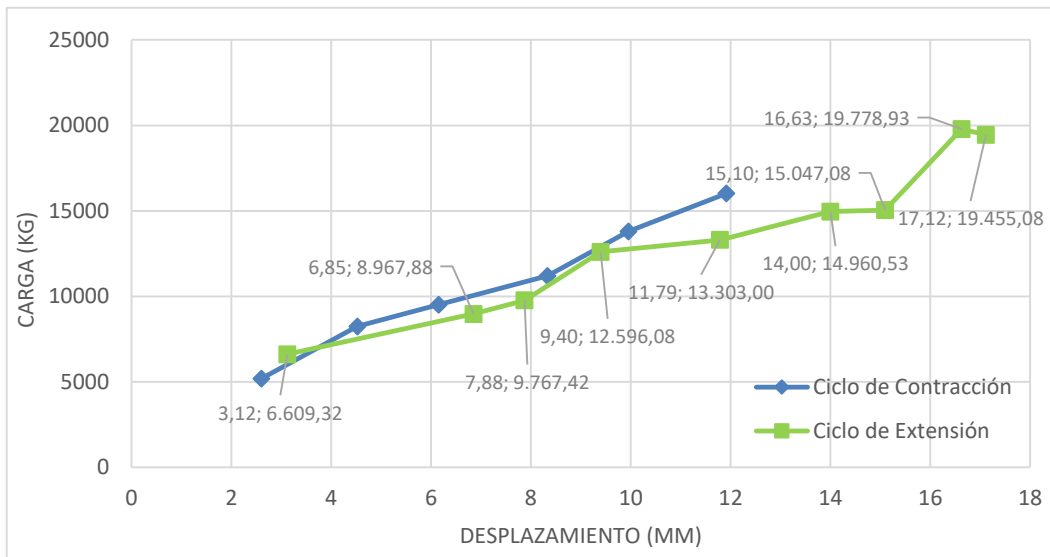
Figura 40: Carga v/s Desplazamiento (Fuente: Elaboración propia)

Observando la Figura 40 solo en el ciclo de extensión (línea verde), se logra apreciar un decremento de la fuerza medida por la celda de carga al momento de colapsar el refuerzo de CFRP, pudiendo interpretar el fallo del muro de albañilería como una falla dúctil hasta llegar a la ruptura con una deformación de 16.63 (mm) y una carga admitida de 19,778 (T).

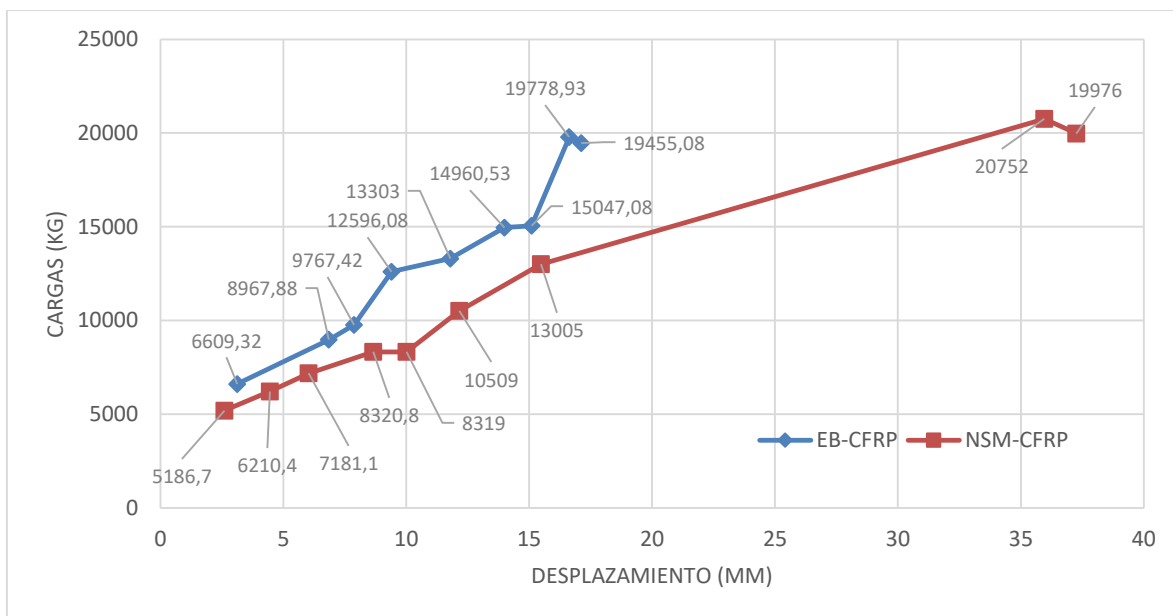
Figura 41: Comparación de resultados entre ensayo EB-CFRP y NSM-CFRP (Fuente: Elaboración propia)

En la Figura 41 se presenta el comportamiento del ciclo de cargas de extensión para el presente estudio de EB-CFRP representado por el color azul y el estudio a comparar con refuerzo de NSM-CFRP representado por la línea roja.

Por otra parte, al comparar los resultados de bandas diagonales de CFRP, con el estudio de refuerzo mediante la técnica NSM – CFRP que se realizó bajo las mismas condiciones, se puede observar analizando la Figura 41 y Figura 42, que la reparación con bandas diagonales obtiene una mayor rigidez, respecto del muro reforzado con la técnica NSM – CFRP, es decir, esta última admite mayores desplazamientos con ultimas similares.

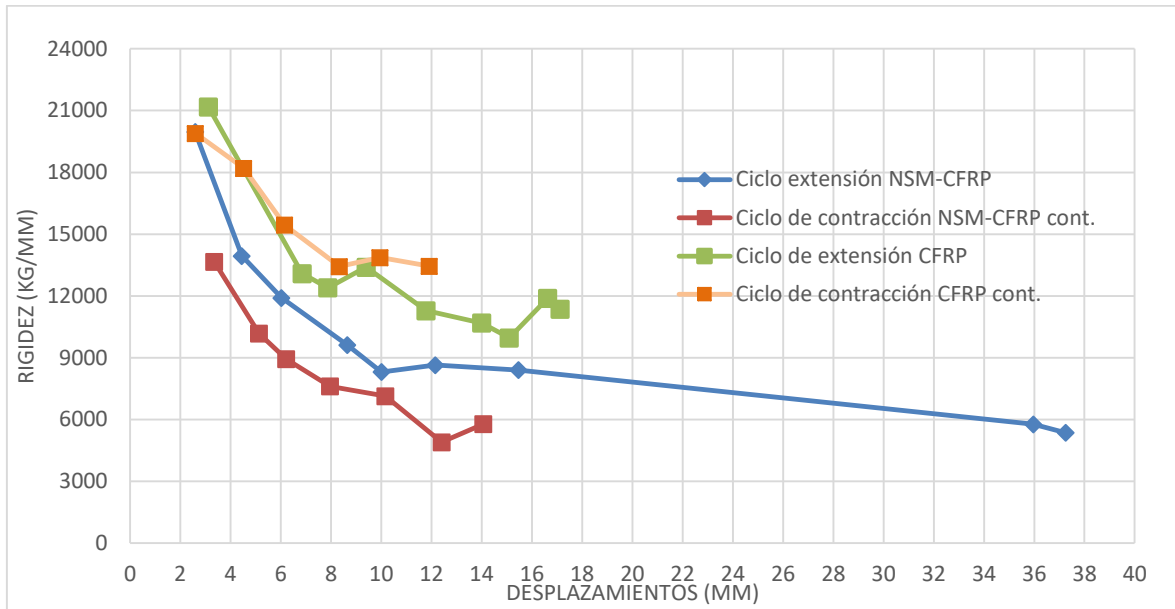
Figura 42: Evolución de la degradación de rigidez (Fuente: Elaboración propia)

En la figura 42 se presenta las rigideces en ambos casos, con la finalidad de observar mejor el comportamiento de uno respecto del otro. En particular, para el muro de interés en el presente estudio se registran rigideces de mayor magnitud en todo momento para ambos ciclos de carga a los que fue sometido la estructura, respecto del estudio con el que fue comparado (NSM – CFRP).

La gran diferencia que se menciona al comparar el estudio en paralelo de NSM – CFRP bajo las mismas condiciones, es que este tiene una menor rigidez. Luego de la falla el refuerzo de NSM – CFRP sigue intacto sin verse dañado y pudiendo así seguir aportando rigidez al muro, por consecuencia, el muro podría recibir aun mayor carga que el muro estudiado en este artículo, sin provocar una falla frágil.
